国道252号あいよし橋雪崩流失等に係る

南会津地方対策本部会議【第4回】

福島県南会津建設事務所

① あいよし橋等の概要と経緯等について（その1）

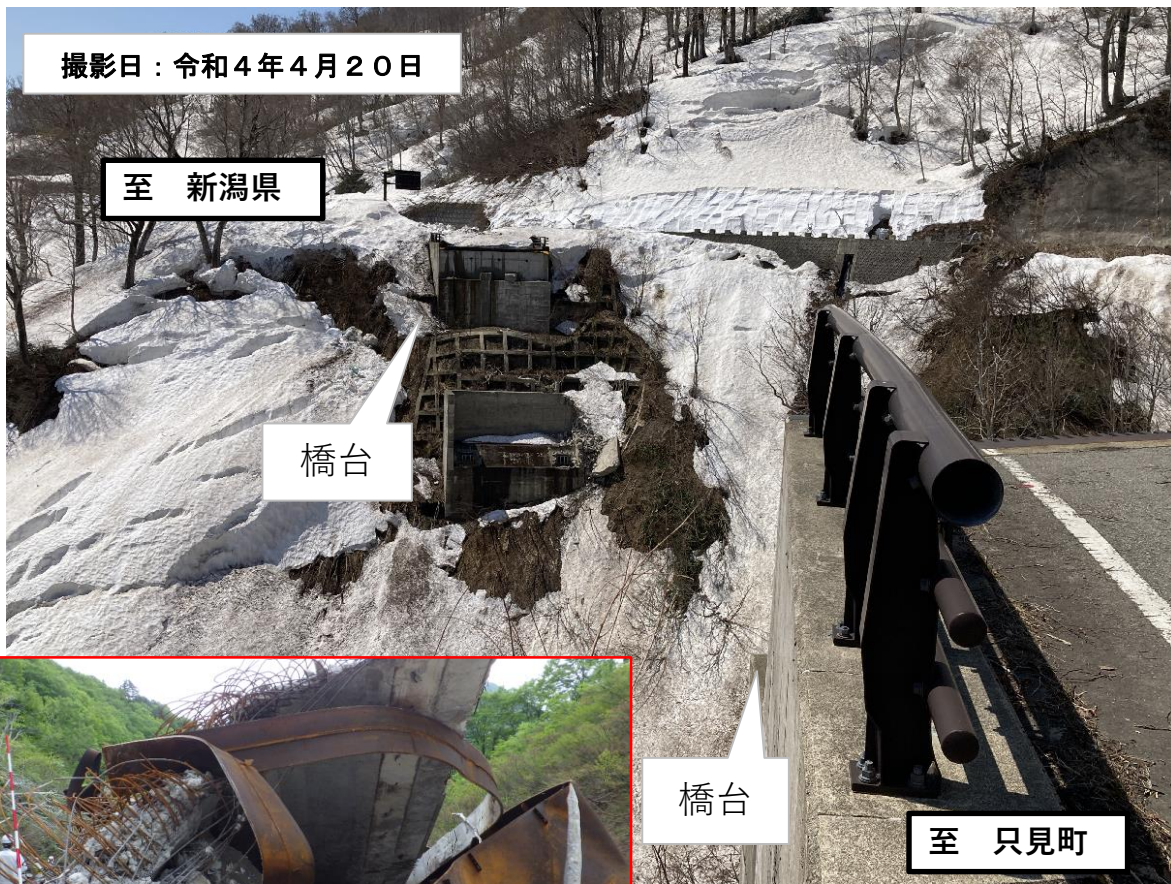
～あいよし橋の流失後の写真～

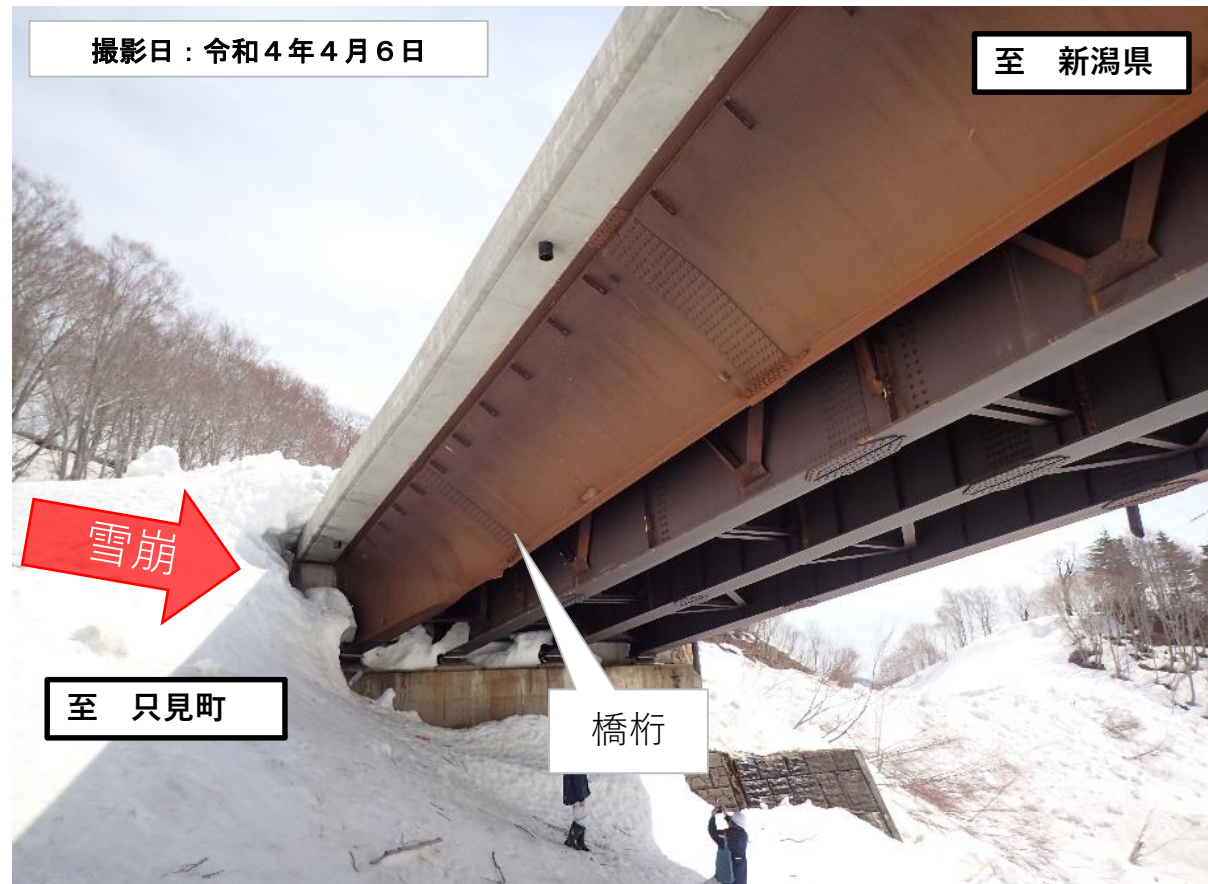
～出逢橋の損傷後の写真～

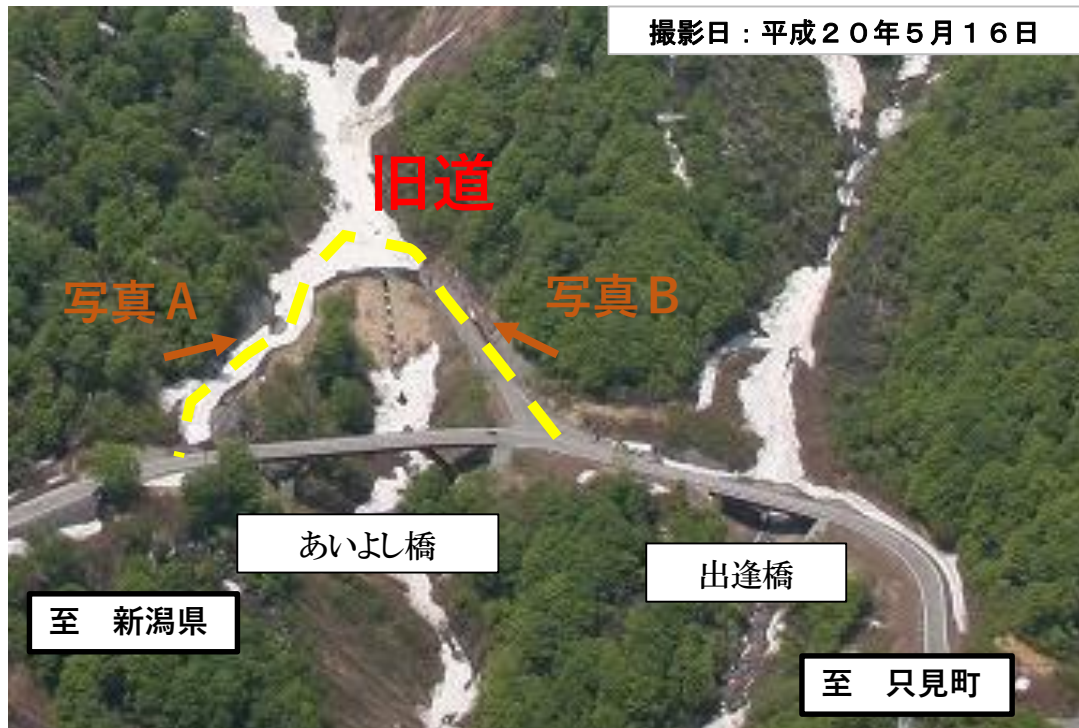
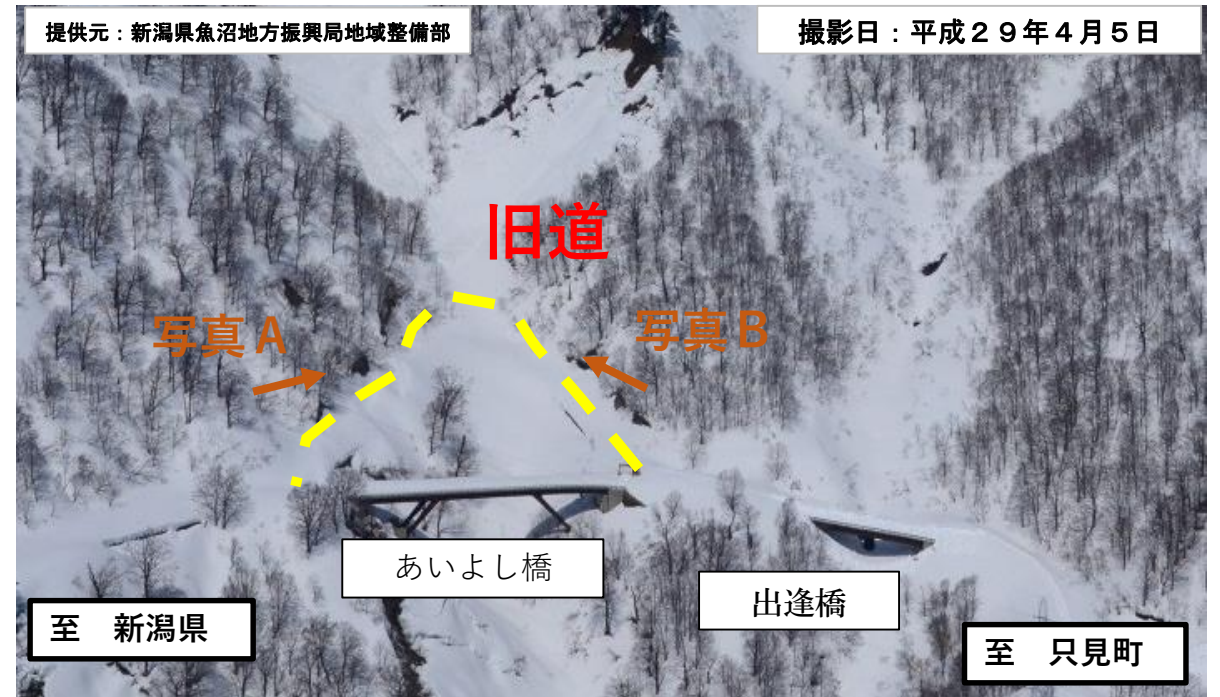
- 平成14年度のあいよし橋完成後は、山側にある旧道は使用されてなく、舗装等の損傷が激しいため、舗装の補修や仮設の安全防護柵(ガードレール)の設置等を行い、あいよし橋の旧道を迂回路として利用する方針とした。

※直近の航空写真(H29.4.5)は降雪があり旧道が判別できないため、過年度(H20.5.16)の写真も添付

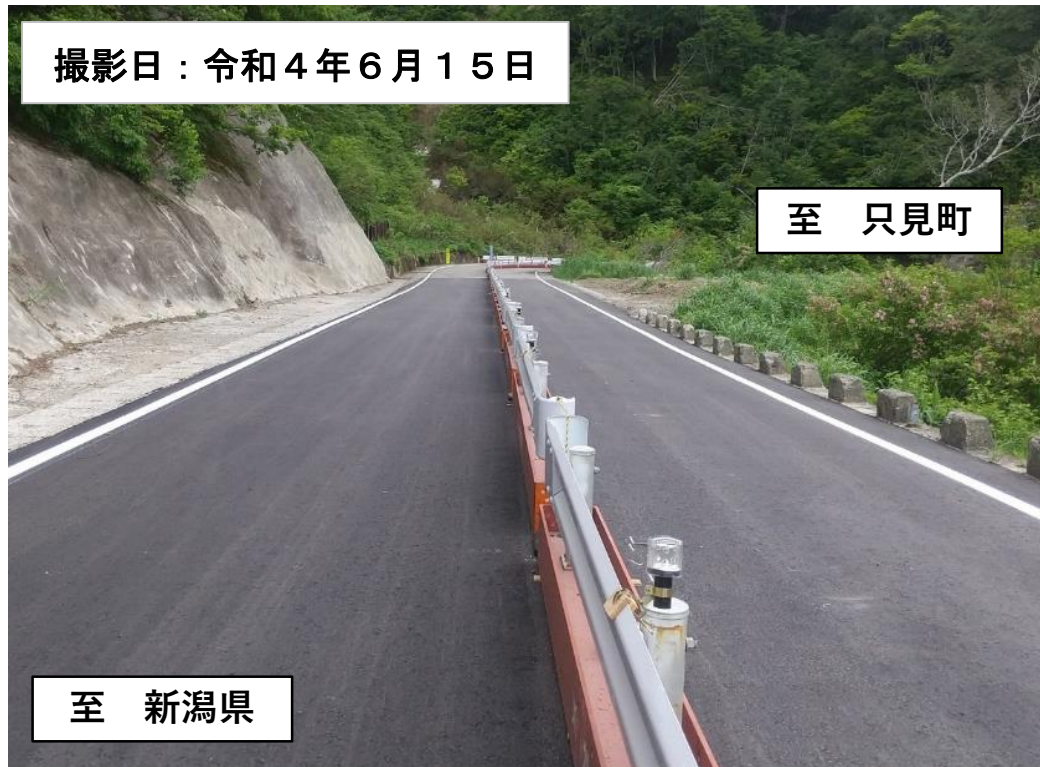
新潟県側

- 舗装の補修及び、仮設の安全防護柵(ガードレール)を設置完了 (6/15)。
また、本設の安全防護柵(ガードケーブル)は、上記の仮設の安全防護柵(ガードレール)の谷側と山側に施工する予定。

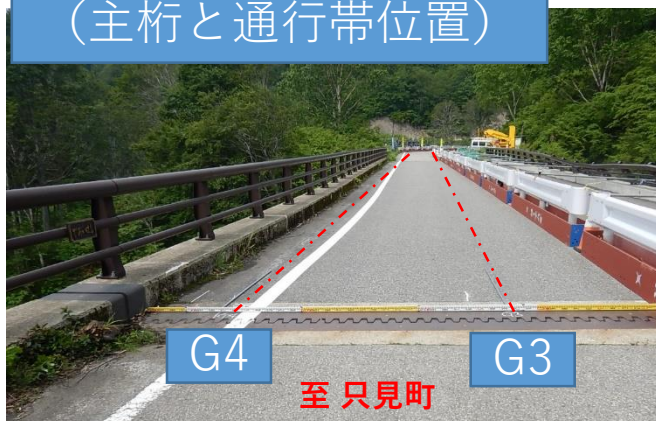
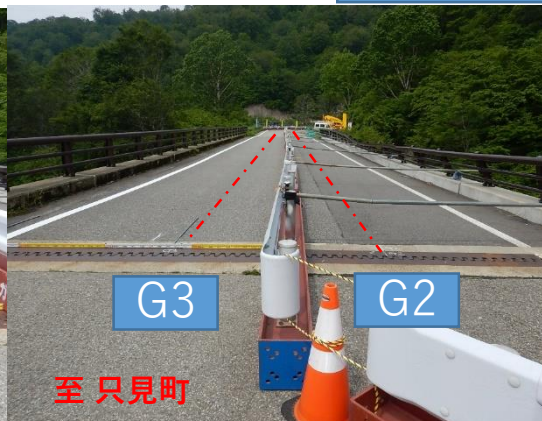
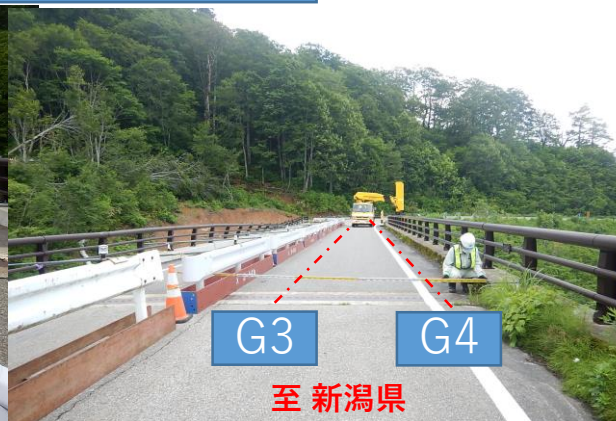
(主桁と通行帯位置)

※ --- は、主桁位置を示す

※ 暫定解放にあたっては、損傷桁へ通過車両を載荷させない様な走行帯とする。

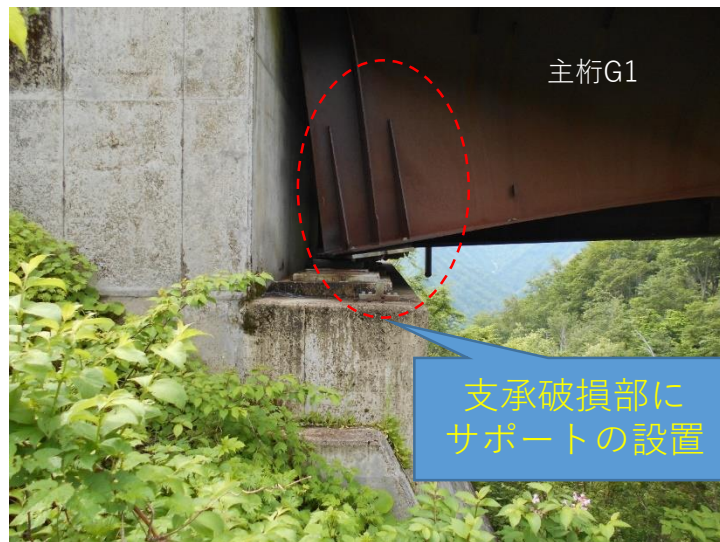
現橋利用に向けての応急対策 (支承破損部)

主桁G1

支承破損部に
サポートの設置

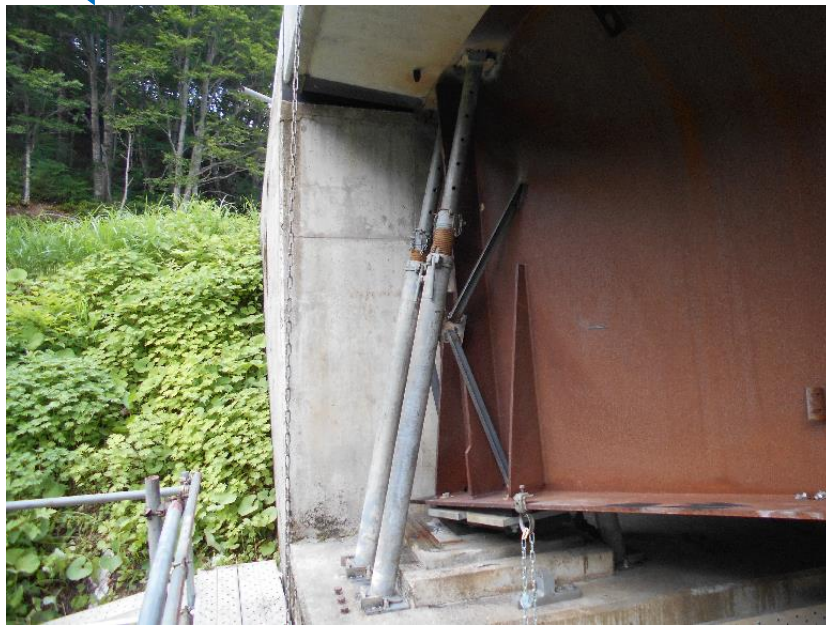
※橋台（只見側）のG1桁・山側

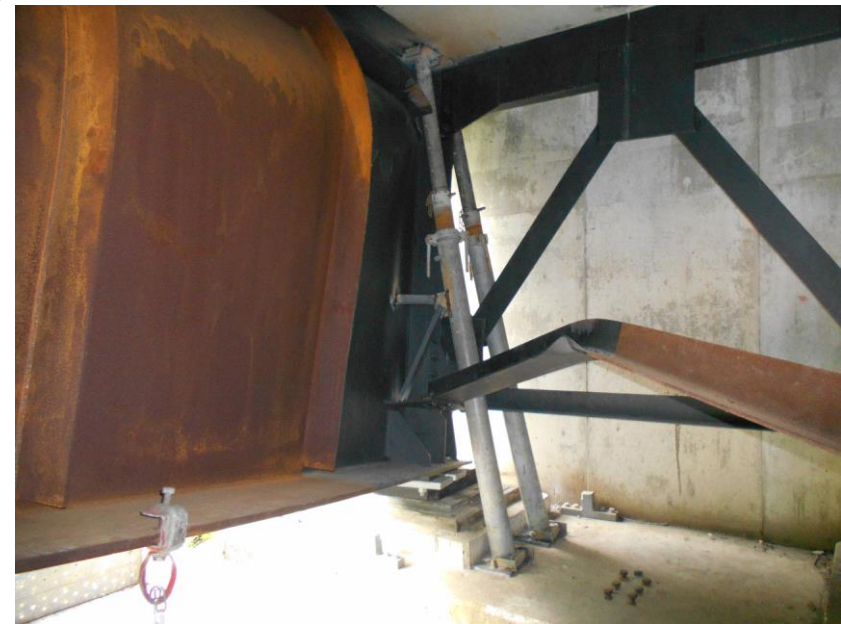
※橋台（只見側）のG1桁・谷側
