5 福島第一原子力発電所の現状について

(1) 廃炉に向けた取組（中長期ロードマップ）

(3) 汚染水対策

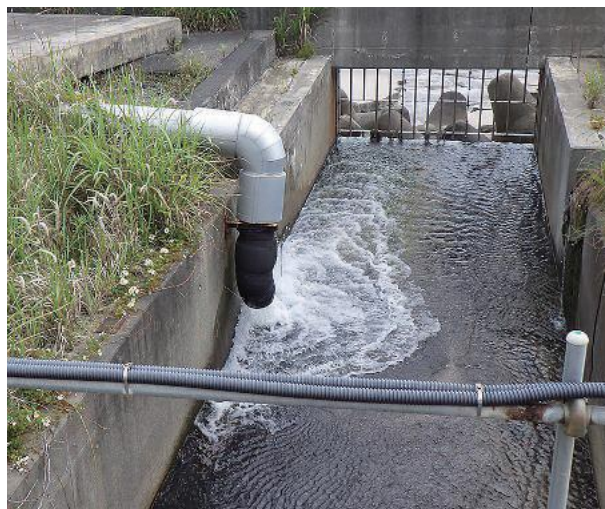
地下水バイパス排水状況

地下水バイパスは建屋山側（地下水の流れの上流側）で地下水を汲み上げ、汚染される前に海洋へ放出する設備である。設備の設置、水質確認が終了し、漁業関係者から海洋放出に対する理解を得られたことから、平成26年5月21日、排水が開始された。令和4年3月1日までに、413回の排水が行われた。一日約200～1500m³の地下水を汲み上げ、定期的に排水が行われている。水質は、排水前に第三者機関を交えて確認しており、運用目標（下表参照）を上回ったことはない。排水の都度、排水後の海水中の放射能濃度を東京電力が測定しており、有意な変動は観測されなかったことから、現在では四半期に1回、排水後の海洋の放射能濃度を測定している。福島県も四半期に一度、排水後の海水中放射能濃度を測定し、変動がないかどうかを確かめている。地下水バイパス稼働による地下水流入抑制効果は、建屋貫通部止水効果と合わせて、一日約80m³と見積もられている。

排水の都度、排水後の海水中の放射能濃度を東京電力が測定しており、有意な変動は観測されなかったことから、現在では四半期に1回、排水後の海洋の放射能濃度を測定している。福島県も四半期に一度、排水後の海水中放射能濃度を測定し、変動がないかどうかを確かめている。地下水バイパス稼働による地下水流入抑制効果は、建屋貫通部止水効果と合わせて、一日約80m³と見積もられている。

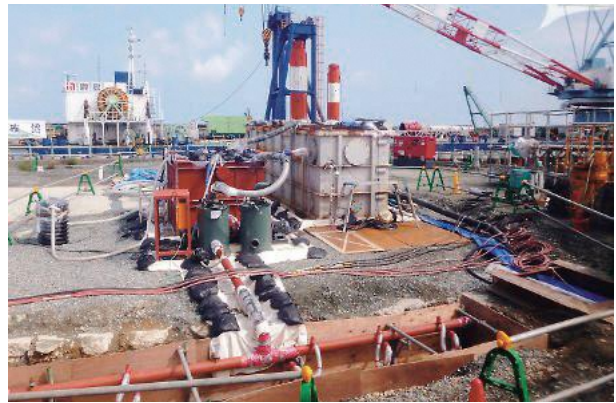
ウェルポイントによる汚染地下水汲み上げ

平成25年6月、護岸エリアの1・2号機取水口間に設けた地下水観測孔から高濃度のトリチウムが検出されたことが発表された。その後の観測により、護岸エリア地下水は高濃度に汚染されていることがわかり、同7月には護岸から海洋に漏れ出していることが判明した。汚染源として、平成23年4月に漏えいし、土中に残留したトレンチ滞留水が考えられている。護岸エリアに水ガラスを注入して部分的に止水し、ウェルポイントで地下水を汲み上げることで当面の漏えい対策が行われていた。海へと漏えいしている地下水をせき止め、放射性物質の流出を大きく減らすことができる海側遮水壁を閉合するため、地下水ドレン運用に対する地元漁業者等への説明が行われ、平成27年8月25日に漁業者からの理解が得られたことから、9月10日から閉合工事を再開、10月26日に海側遮水壁が閉合した。閉合後の港湾内の海水の放射能濃度は顕著に減少傾向を示している。

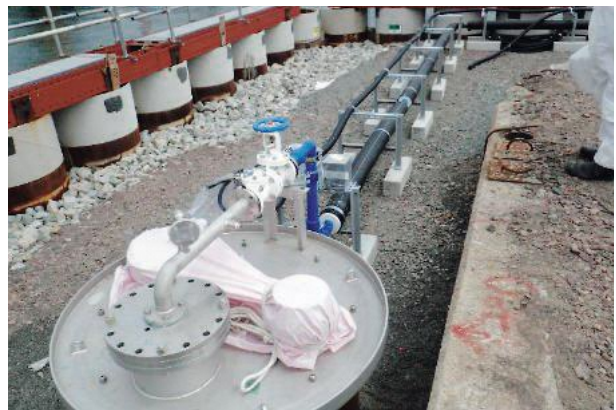
海側遮水壁と地下水ドレンポンド

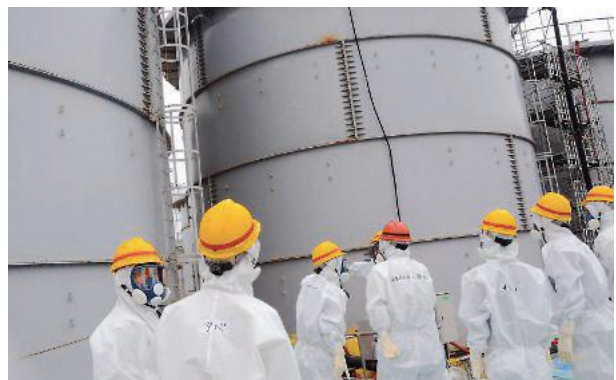
フランジ型タンクを調査する廃炉安全監視協議会

汚染水貯蔵タンクは、フランジ型と呼ばれるボルト締めタイプ、溶接によりボルトのつなぎ目のないタイプ、溶接だが横向きのタイプなど、多数の種類が使用されている。このうちフランジ型タンクは鉄板のつなぎ目から貯蔵されている汚染水が漏えいするトラブルが頻発してきた。平成25年8月、H4タンクエリアのフランジ型タンクから、濃縮塩水約300m³が地下へと漏えいした。H4エリアの付近には海へとつながる排水路があり、一部の汚染水は海へと流れた可能性が否定できない。その後もB南エリアにおいて、フランジ型タンクの天板から排水路へ汚染水が漏えいするなどのトラブルが相次いだ。汚染水の漏えいを避けるため、国と東京電力はフランジ型タンクから溶接型タンクへの置き換え計画を立て、フランジ型タンクの解体工事が進められている²²⁾。

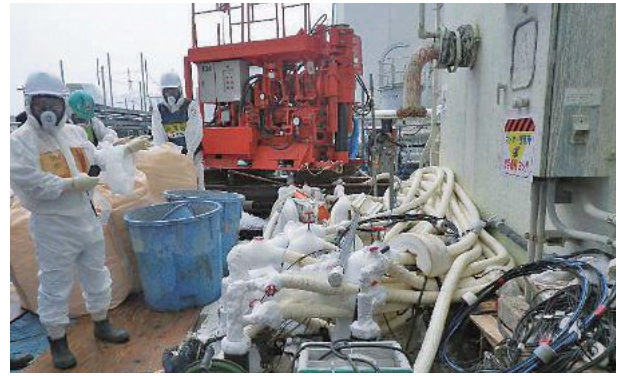
2号機海水配管トレンチ止水工事状況

トレンチはタービン建屋地下階とつながっており、トレンチ内の水を抜いても建屋から滞留水が流れ込んで来るため、2号機では凍結管によって建屋とトレンチの連通部の水を凍結・止水し、水抜きを行う計画が立てられた。しかし、建屋から滞留水が漏れ出さないように水位調節した際のトレンチ・建屋間の水流によって氷の壁の造成が妨げられ、凍結のみで2号機トレンチの止水はできなかった。

平成26年10月、グラウト充填により配管貫通部等を埋め立て、水流を抑制する工事が行われたが、これによっても止水することはできず、第3番目の手法として滞留水を抜き取りつつ、水中不分離コンクリートを充填していく工事が行われた。海水配管トレンチのトンネル部をコンクリートで充填したのち、立坑部をエポキシやグラウトで充填しつつ、滞留水を抜き取り、平成27年9月11日、2号機海水配管トレンチの滞留水除去が完了した。トレンチのコンクリート充填は完全ではなく、津波によって運ばれた砂が底部に堆積しており、汚染水の通り道となっている可能性が指摘されている。タービン建屋内の滞留水がトレンチを通過して海側へ移動していないか現在でも監視が行われている。

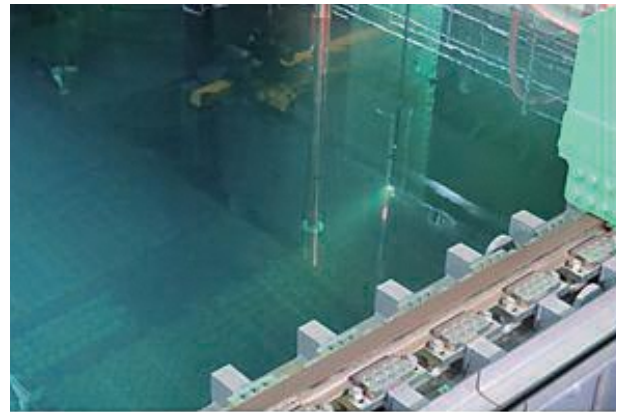
4号機使用済燃料プールの燃料移動
(写真提供：東京電力)

4号機使用済燃料プールからの燃料取り出しは、平成25年11月18日から開始された。4号機使用済燃料プールには、1,533体の燃料集合体があり²⁹⁾、キャスクと呼ばれる燃料輸送容器に装填して、共用プールに輸送した。燃料のうち、新燃料22体、使用済燃料全1,331体の移動作業は、平成26年11月5日に完了した。残る新燃料180体は、共用プールの容量が不足していたことから、6号機使用済燃料プールへの移送が行われ、平成26年12月22日に完了した。

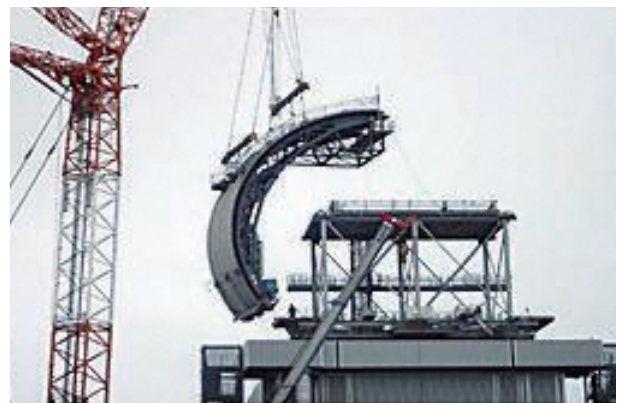
3号機燃料取り出し用カバー設置

3号機も水素爆発により原子炉建屋のオペフロにガレキが散乱していた。無人重機により建屋上部のガレキ撤去を平成25年10月に、使用済燃料プールからの大型ガレキ撤去を平成27年10月に完了した。オペフロの除染、遮へい体の設置、使用済燃料プールからの小ガレキ撤去が平成28年12月まで行われた。平成29年1月から平成30年2月まで使用済燃料プールから燃料を取り出すためのカバー等の設置工事が行われた。平成30年度中頃を目処に燃料取り出しが開始される予定であったが、電圧設定の誤りによる電源盤の損傷やケーブル接続部への雨水侵入に伴う腐食による断線といった不具合が確認されたことから、平成30年末まで安全点検による不具合の抽出を行い、対策を実施。平成31年4月に使用済燃料の取り出しを開始しており、令和3年2月28日に566体(内52体が新燃料)全ての燃料取り出しが完了した。

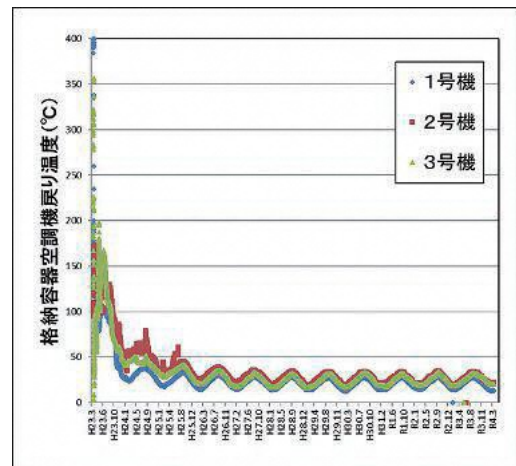
格納容器温度の推移

冷却設備を失った1～3号機の原子炉格納容器・圧力容器は、事故当初、高温であったものの、代替冷却設備の設置により安定的に冷却されている。現在、原子炉格納容器内の温度は、13℃～34℃程度の範囲で推移しており、燃料デブリが再び溶融する温度よりも十分低い値を維持している。
