福島第一原子力発電所現地確認報告書

瓦礫類一時保管エリアF1及びE2の状況

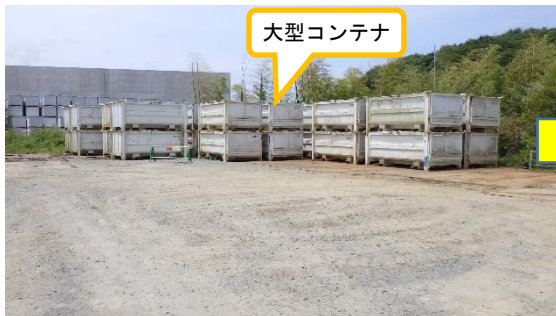
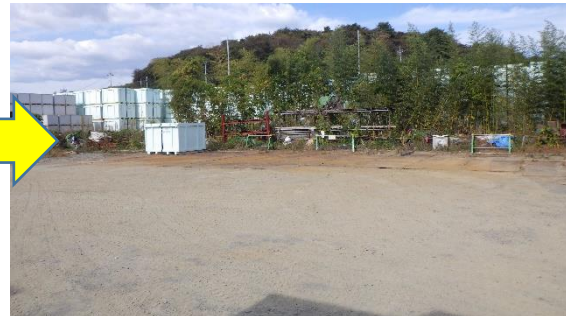
- ・前回確認時（令和4年5月26日）には、移動中であった大型コンテナが全て移動されており、一時保管エリアF1の北東側に隣接する仮設集積場所に保管されていたコンテナの搬入作業が行われていた。

(写真1-1)
一時保管エリアF1の状況①
(前回(5月26日)南東側から撮影)

(写真1-2)
一時保管エリアF1の状況②
(今回(11月7日)南東側から撮影)

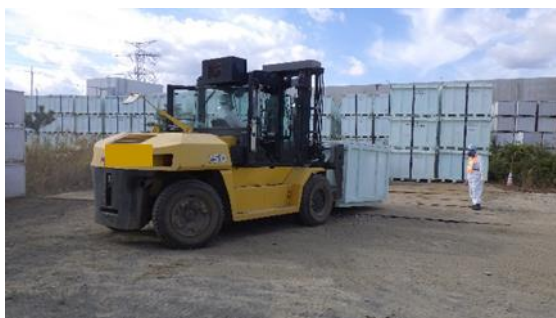
(写真1-3)
コンテナ搬入作業の状況
(北東側から撮影)

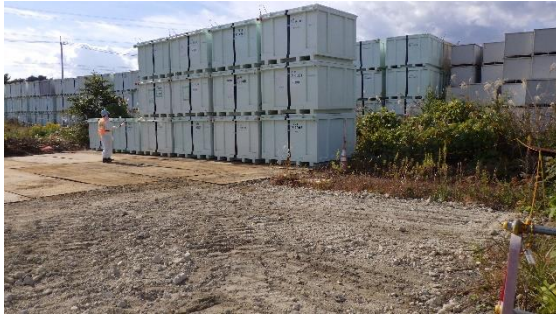
- ・搬入されたコンテナは、敷鉄板を敷設したエリア西側の区画に、平積み～3段積みで保管されていた。（写真2）
- ・エリア東側の一面に、表面線量率が高いコンテナ数基が仮置きされており、「高線量注意」及び「関係者以外立入禁止」と記載された注意喚起表示が掲示されていた。（写真3）

(写真2)
搬入されたコンテナの保管状況
(北東側から撮影)

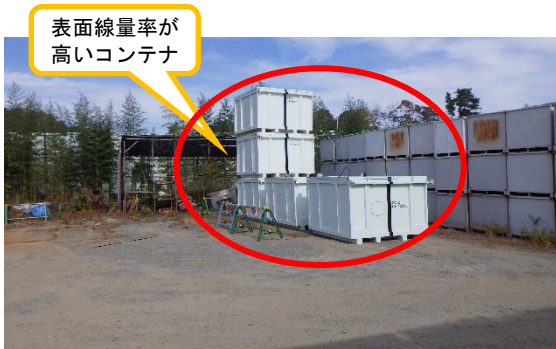
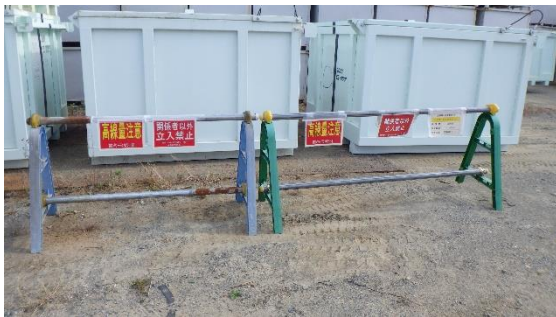
(写真3-1)
表面線量率が高いコンテナの仮置き
状況 (南西側から撮影)

(写真3-2)
表面線量率が高いコンテナの仮置き
区画の状況 (西側から撮影)

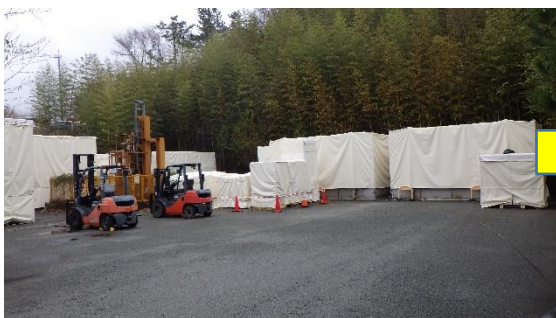
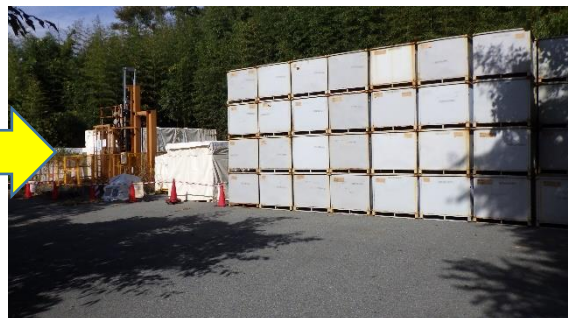
- ・前回確認時（令和4年4月5日）には、本設シートで養生されて保管されていたコンテナの一部が移動されており、別のコンテナが搬入され、4段積みで保管されていた。新たに搬入されたコンテナにはシート養生はされていなかった。（写真4）

(写真4-1)
一時保管エリアE2の状況①
(前回(4月5日)南側から撮影)

(写真4-2)
一時保管エリアE2の状況②
(今回(11月8日)南側から撮影)
