福島第一原子力発電所現地確認報告書

5・6号機敷地護岸ヤード

多核種除去設備等処理水希釈放出設備及び関連施設設置工事の状況

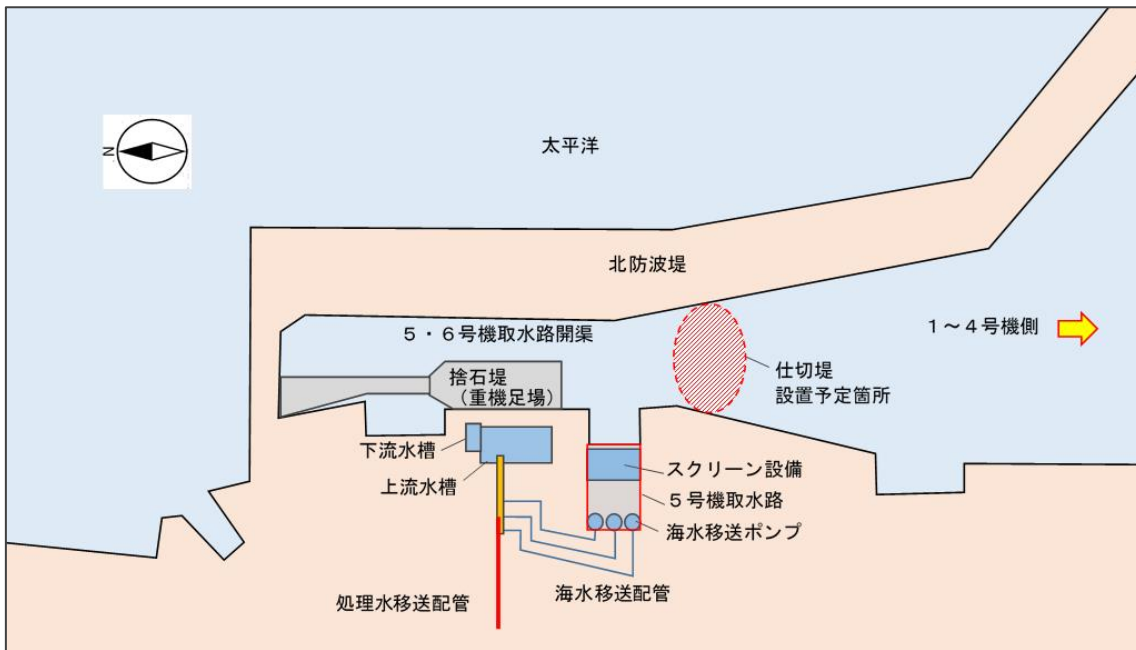
(図2) 5・6号機敷地護岸ヤード付近の概要図

多核種除去設備等処理水（以下「ALPS処理水」という。）希釈放出設備設置に伴い、本年8月4日からALPS処理水希釈放出設備及び関連施設設置工事が行われていることから、5・6号機敷地護岸ヤードにおける工事の進捗状況を確認した。（図1、2）（前回確認：[令和4年11月22日](#)）

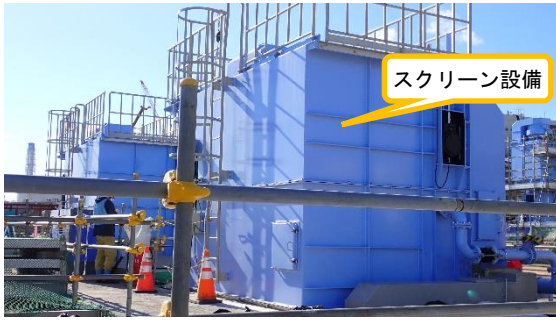
(写真1-1)
新設されたスクリーン設備

- ・5号機取水路では希釈用海水への異物混入を防ぐためのスクリーン設備や希釈用海水を取水するための海水移送ポンプが設置中であり、希釈用の海水への放射性物質混入防止のために5号機取水路に堆積した土砂等の撤去作業等が行われていた。（写真1）
- ・5・6号機敷地護岸ヤード東側の5・6号機取水路開渠では、環境改善を目的に堆砂の撤去（浚渫）作業が実施されていた。（写真2）
- ・5・6号機取水路開渠では重機の足場として用いる捨石堤の設置が進められていた。（写真3）
- ・東京電力によると、今後、港湾内では1～4号機側と5・6号機側を仕切るための仕切堤を構築するとのことである。
