福島第一原子力発電所現地確認報告書

Eタンクエリアのフランジ型タンクの解体作業の状況

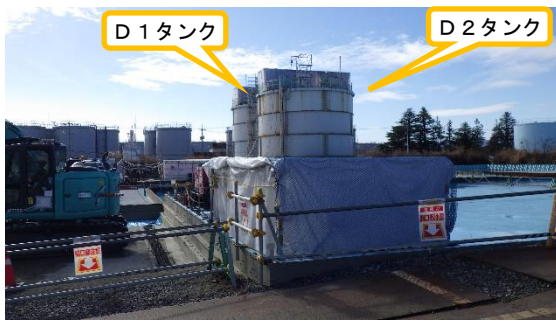
(写真1-1)
Eタンクエリアの状況①

Eタンクエリアのフランジ型タンク解体作業において、一部のタンク（D 1・D 2タンク）に底部残水（RO濃縮塩水等）の放射性物質濃度が高いことが確認されたため、漏えいのリスクを低減するために、タンク内の残水やスラッジの移送作業が、また、D 1 2タンクの解体作業が進められていることから、当該作業やEタンクエリアの状況を確認した。（図1）（写真1）（前回確認：令和4年10月27日（D 1・D 2タンク残水移送作業の状況）、令和5年1月6日（Eタンクエリアの状況））

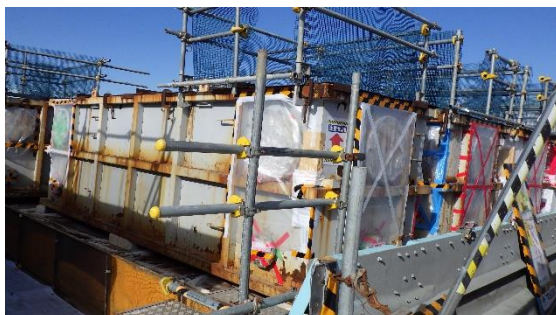
(写真2-1)
受水タンク保管状況

- ・ Eタンクエリア内のフランジ型タンクの解体・撤去された場所のエリア中心付近に受水タンクが、また、同エリア南東部に6 m³コンテナが保管されていた。（写真2）
- ・ Eタンクエリア内に堰が複数箇所設けられており、その一部が重機により解体されていた。（写真3）
