ALPS 処理水希釈放出設備 現地確認結果 報告書(概要)

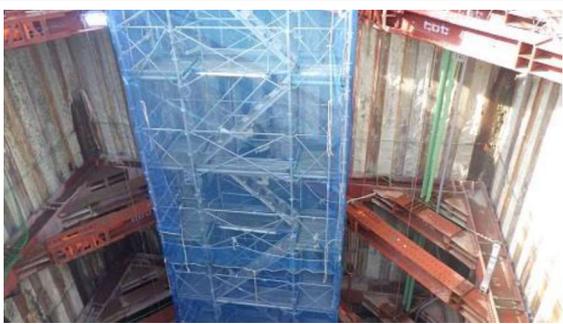
<p>(写真1) 立坑下部から地上への待避状況</p> <p>(写真2) 立坑下部からの負傷者の揚上</p>	
<p>【東京電力からの聴取内容】</p> <ul style="list-style-type: none"> 負傷者のクレーンによる揚上については、その可否について事前に労基に相談した。バスケットは既製品を改造し、四方に手摺りを設置した。 簡易防災マスクは、切羽付近に4個、バッテリーロコに2個、立坑下部に4個設置している。トンネル内で作業する人は、4～5人であり、数は十分と考えている。 酸素呼吸器2個を配備しており、火災以外にも酸素欠乏や有毒ガスの発生にも対応が可能。呼吸可能時間は1時間以上。

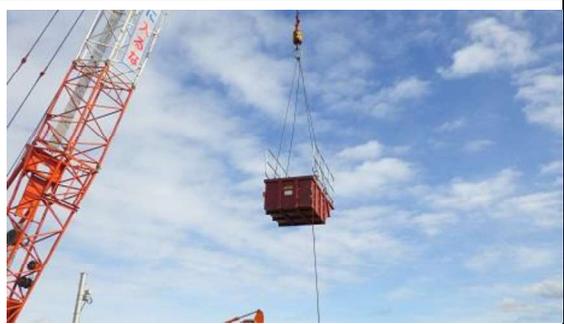
確認年月日	令和 4 年 12 月 19 日(月)	確認目的	異常発生時の安全確保 (要求事項⑥関係)
確認箇所	5・6号機敷地護岸ヤード		
確認設備	<input type="checkbox"/> 測定・確認用設備	<input type="checkbox"/> 移送設備	<input type="checkbox"/> 希釈設備 <input checked="" type="checkbox"/> その他
確認結果	<p>放水トンネルの掘削作業中に発生した異常時に対応するための訓練の実施状況を確認した。訓練は、規制庁現地検査官、緊急医療室救急救命士、東京電力職員の立ち会いの下、実施された。</p> <p>(1) 待避訓練</p> <p>トンネルの掘削作業中、大規模な地震・津波等の自然災害が発生したことを想定し、トンネル及び放水立坑から速やかに待避する訓練が実施された。(写真1)</p> <p>掘削途中のトンネルの先端(立坑から約 800m)で待避指示を受けた作業員が、点呼を完了するまで7分36秒を要した。</p> <p>(2) 初期消火訓練</p> <p>トンネルの掘削作業中、掘削するための設備から出火したことを想定し、初期消火訓練が実施された。</p> <p>発煙の発生を通報後、作業員が直ちに簡易防災マスクを装着、消火器による初期消火を実施していた。</p> <p>(3) 負傷者搬送訓練</p> <p>トンネル掘削作業中、災害により歩行困難者が発生し、負傷者を地上まで搬送する訓練が実施された。(写真2)</p> <p>負傷者を専用のバスケットに乗せ、地上までクレーンを用いて揚上、搬送を行っていた。</p>
