多核種除去設備等処理水希釈放出設備 及び関連施設等の設置工事の進捗状況について

2023年5月25日
東京電力ホールディングス株式会社

1. 工事の実施状況

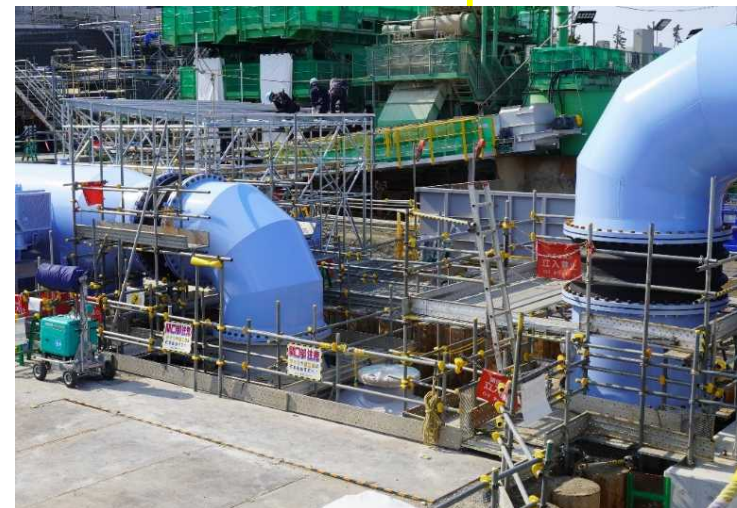
海水移送配管・海水配管ヘッド設置の状況

海水移送配管の基礎杭打設および基礎の躯体構築作業が完了し、配管他の設置工事を行っています。

- ・配管基礎 基礎構築
11/11基完了
- ・サポート設備
約273/約320m
- ・配管設備
約293/約320m
<5/22現在>

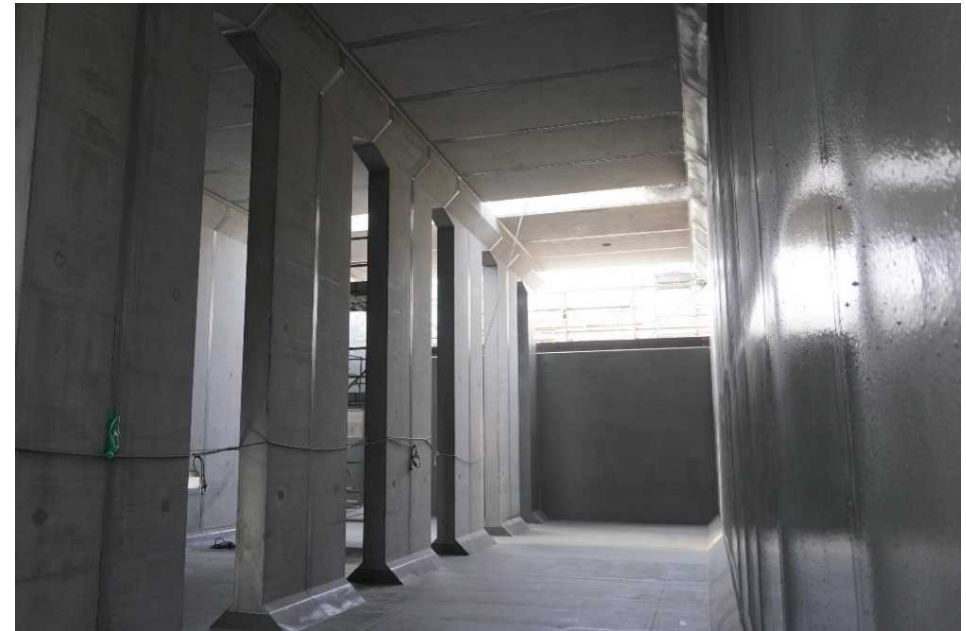
内部の状況（防水塗装完了）

- 希釈設備：放水立坑（上流水槽）
1月12日より、ブロック（構外製作）の据付組立、2月9日より底板部（底面）他のコンクリート打設を開始しました。据付組立およびコンクリート打設、防水塗装、水槽内の水張り確認が完了しています。引き続き、堰の構築を行っています。

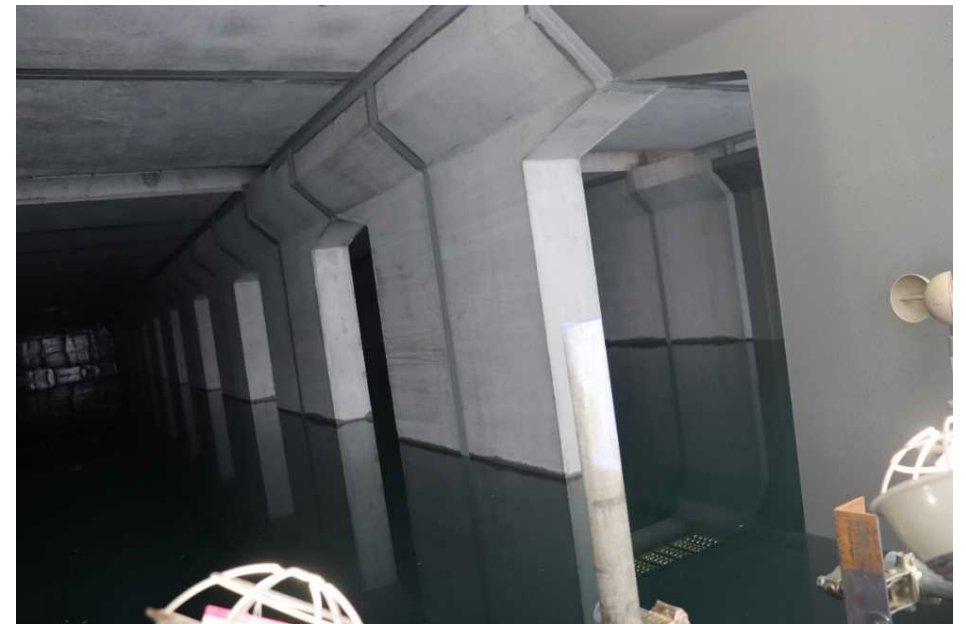
内部の状況（注水完了）

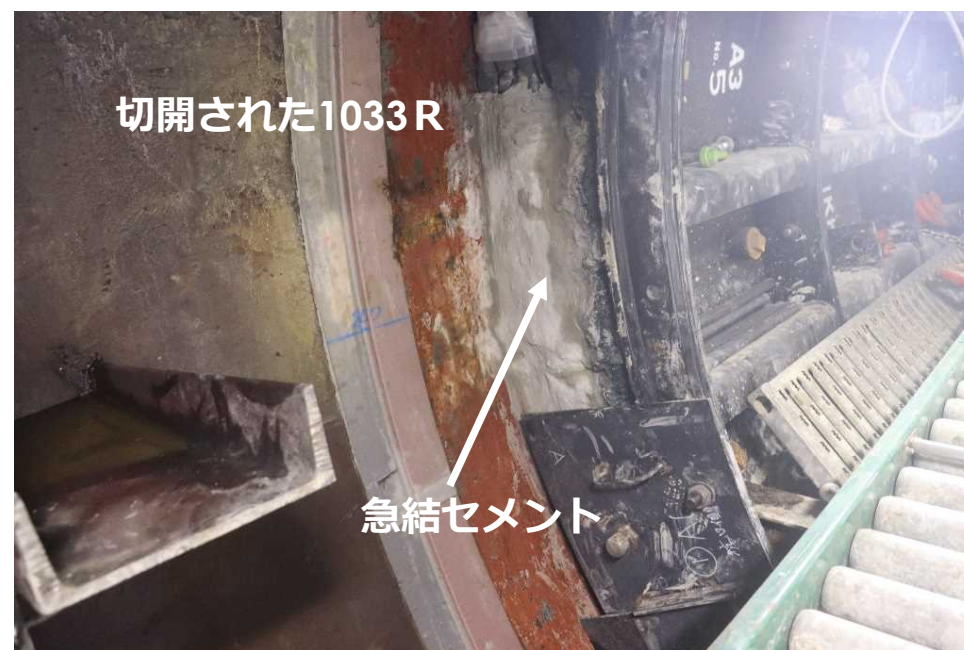
トンネル先端状況（止水工事の状況）

日付	実施事項（進捗）
5月7日	設備撤去完了
5月21日	止水工事完了
