## 福島第一原子力発電所現地確認報告書

2号機原子炉建屋オペレーティングフロア除染の状況

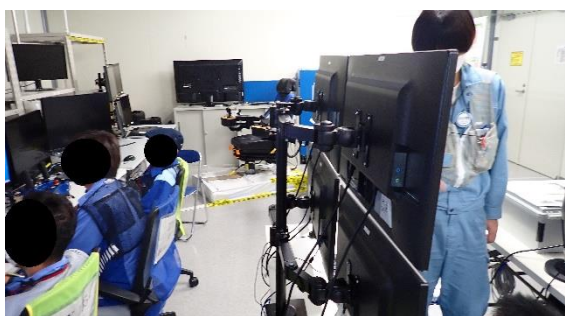
- ・2号機原子炉建屋では、高所除染台車を用いた壁面の除染が行われており、遠隔操作室では、装置操作担当者10名ほどが装置ごとの班に分かれ、高所除染台車、遠隔操作重機、遠隔ロボットを操作していた。（写真1）
- ・装置操作担当者とは別に全体の監督者がおり、画面を見ながら作業を監督していた。
- ・装置操作担当者は、一つの装置につき複数の画面を使い、複数のカメラで各装置の位置や状況等を確認しつつ、作業を進めていた。

(写真1)  
遠隔操作室における作業の状況
