福島第一原子力発電所現地確認報告書

免震重要棟、多核種移送設備建屋、5・6号機敷地護岸ヤード、移送設備

多核種除去設備等処理水希釈放出の状況

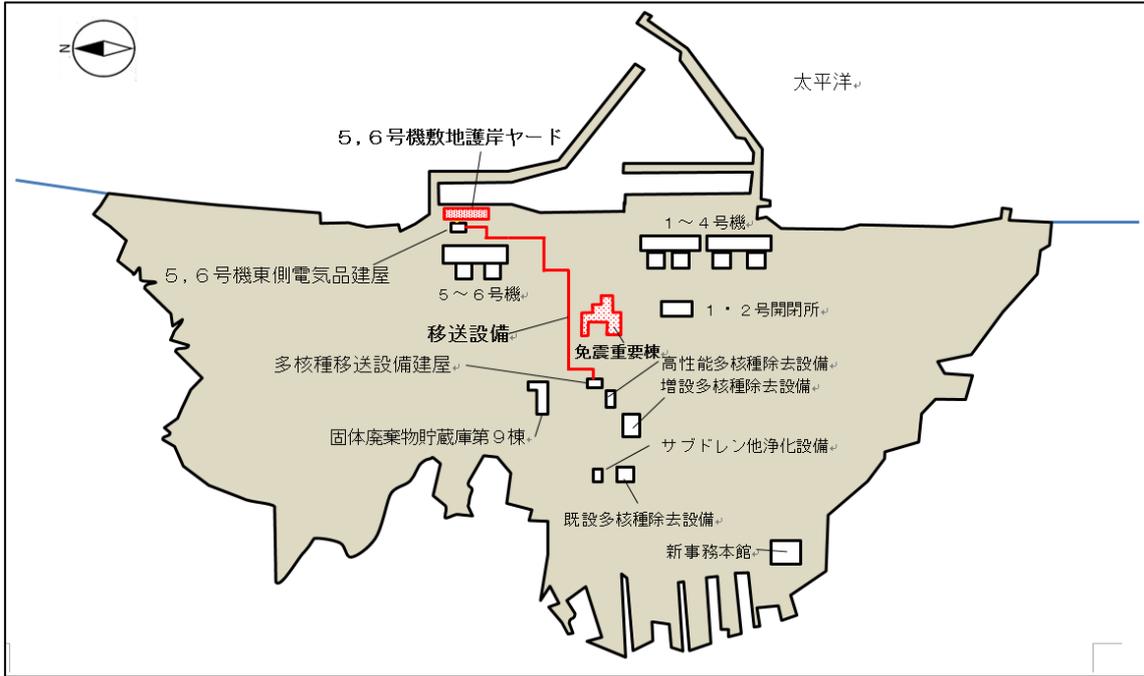
(図1) 福島第一原子力発電所構内概略図

ALPS処理水が想定通り希釈できていることを確認するために、ごく少量のALPS処理水（約 1m^3 ）を希釈し、一旦放水立坑（上流水槽）にとどめ、トリチウム濃度を測定した結果、想定通りに希釈できていることが確認されたことから、8月24日からALPS処理水の海洋放出が開始されたので、放出開始後のALPS処理水希釈放出設備の運転状況等を確認した。（図1及び図2）

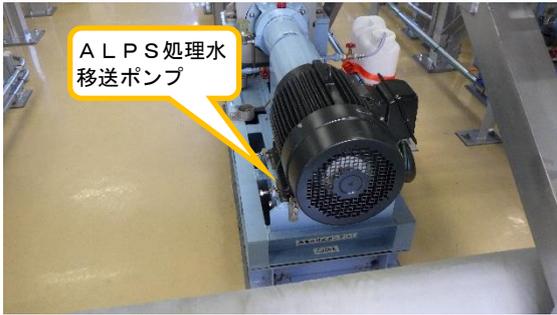
(写真1)
ALPS処理水移送ポンプの状況

- ALPS処理水移送配管、ALPS処理水移送ポンプ
ALPS処理水を移送中のALPS処理水移送配管、ALPS処理水移送ポンプの状態を目視で確認した。(写真1、2)
 - ・測定・確認用タンクから海水配管ヘッダに至るまでのALPS処理水移送配管、ALPS処理水移送ポンプを確認したところ、確認した範囲では、配管からの滴下等の異常は見られなかった。

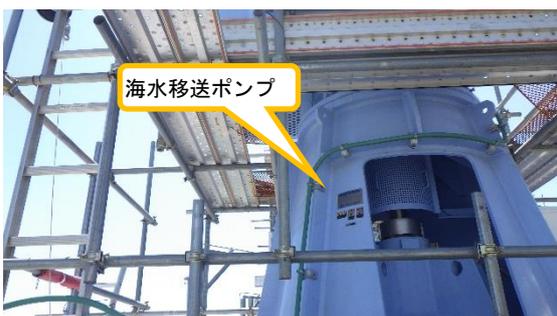
(写真3)
海水移送ポンプの状況

- 海水配管、海水移送ポンプ
希釈用の海水を移送中の海水移送配管、海水移送ポンプの状況を確認した。(写真3、4)
 - ・海水移送ポンプA系とB系が稼働していることを確認した。
 - ・海水移送ポンプから海水配管ヘッダに至るまでの海水配管及び海水移送ポンプ周辺を確認したところ、確認した範囲では、海水配管からの滴下等の異常は見られなかった。
 - ・海水配管に取り付けられた流量計を確認したところ、約7,500m³/hを指示しており、監視制御装置で確認した値と同等であった。

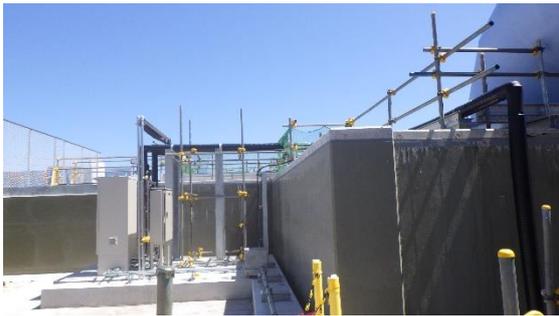
(写真5)
放水立坑の状況

- 放水立坑（上流水槽・下流水槽）
ALPS処理水放出中の放水立坑の状況を確認した。(写真5)
 - ・ALPS処理水は、上流水槽と下流水槽の境界にある堰を越流し、上流水槽から下流水槽に流れていた。
 - ・下流水槽を確認したところ、下流水槽の上端から下に目測で約3mのところに水面があり、水位が上昇していないことから、問題なくトンネルを通じて放出口からALPS処理水が放出されているものと推測された。
