# (1) 1~4号機の状況

各号機ともに「冷温停止状態」を継続

# (3) 汚染水と原子炉循環冷却の概念図

# (7) 安全確保のための設備の全体像(風評影響を最小化)

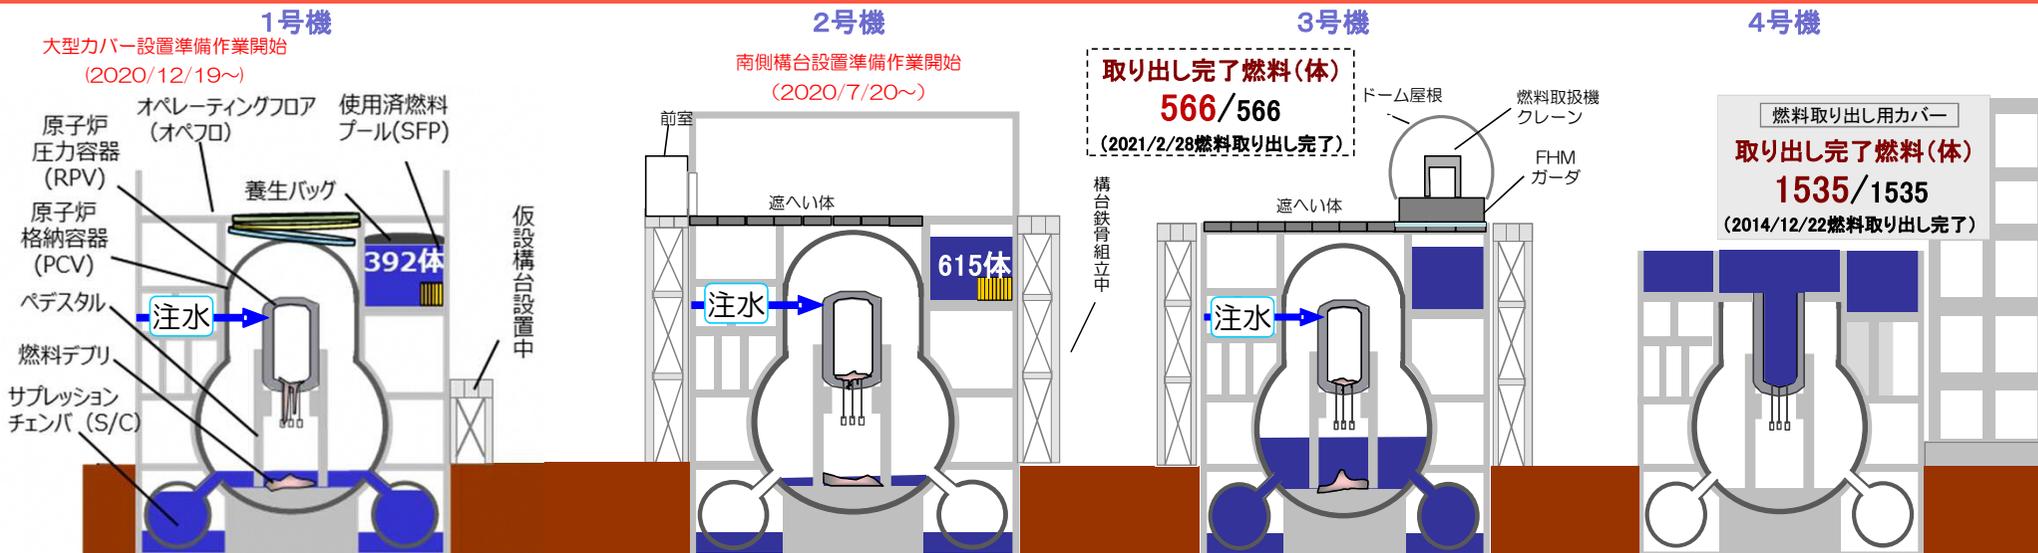
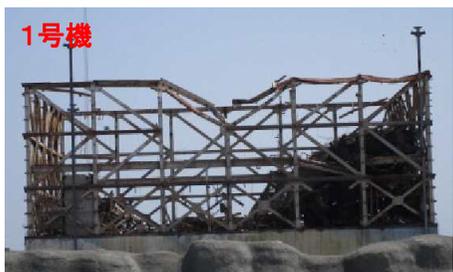
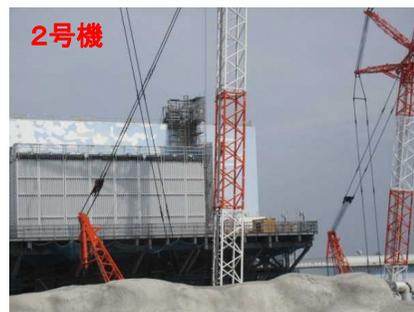
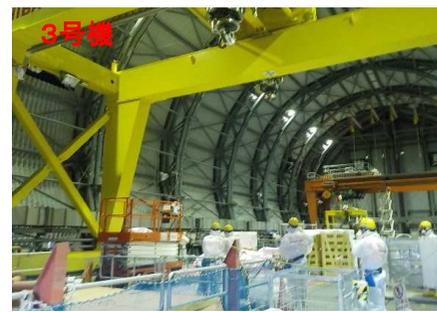
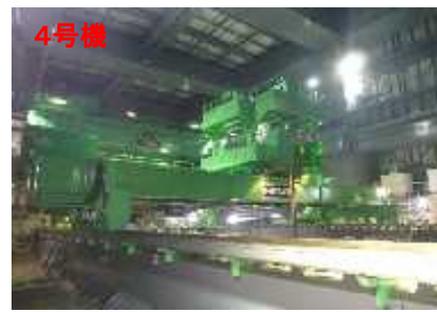
2023年10月2日 11:00 時点の値

圧力容器底部温度	格納容器内温度	燃料プール温度	原子炉注水量
1号機	約30℃	約30℃	約32℃	約3.8m <sup>3</sup> /時
2号機	約38℃	約39℃	約31℃	約1.6m <sup>3</sup> /時
3号機	約34℃	約32℃	全燃料取出完了 監視対象外	約3.7m <sup>3</sup> /時

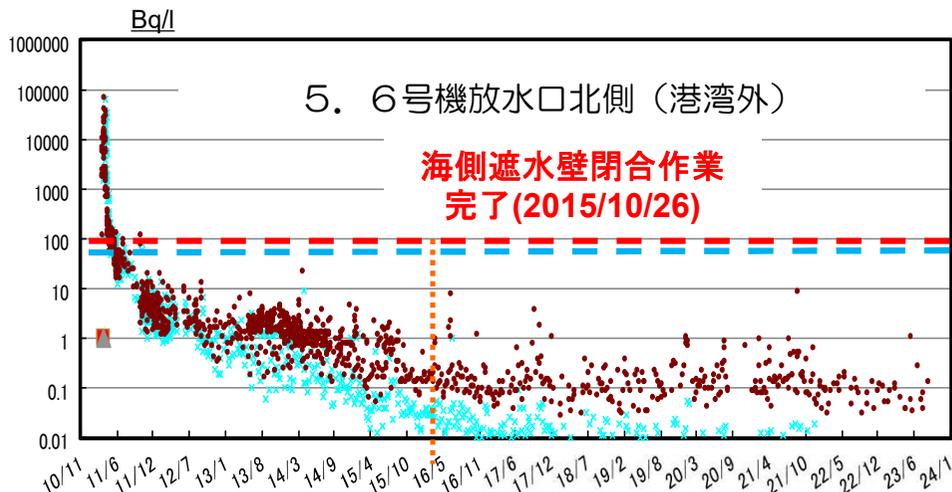
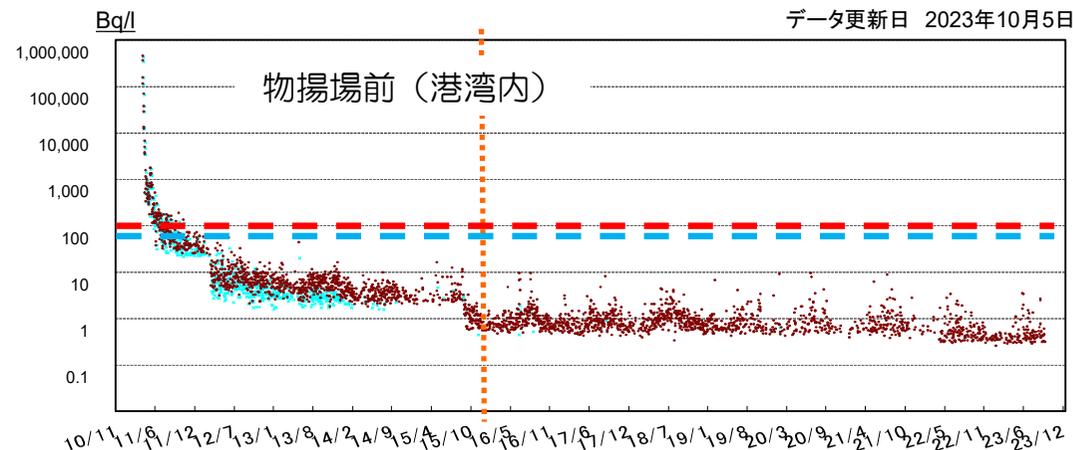
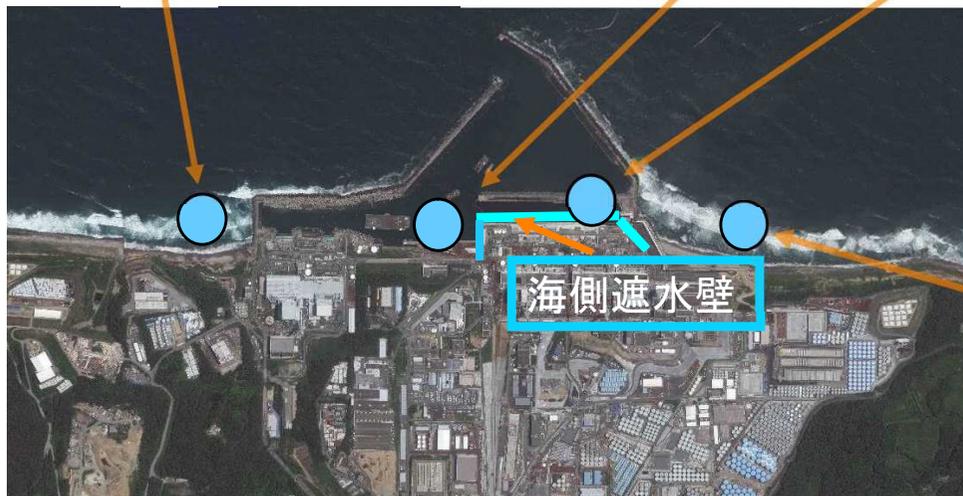
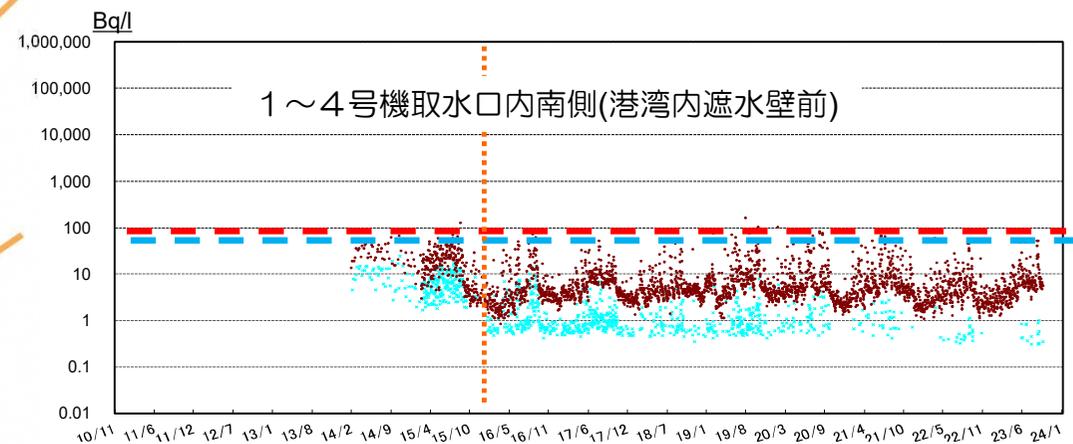
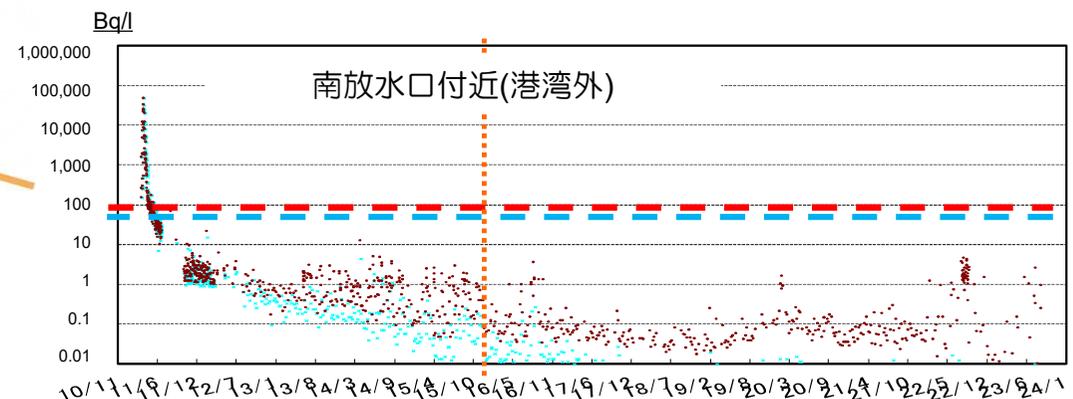
事故後放射性物質濃度は徐々に低下し、事故直後と比較して1/1,000,000未満まで低減

《参考》告示濃度(周辺監視区域外の水中の濃度限度)

- ・セシウム137: 90Bq/L
- ・セシウム134: 60Bq/L

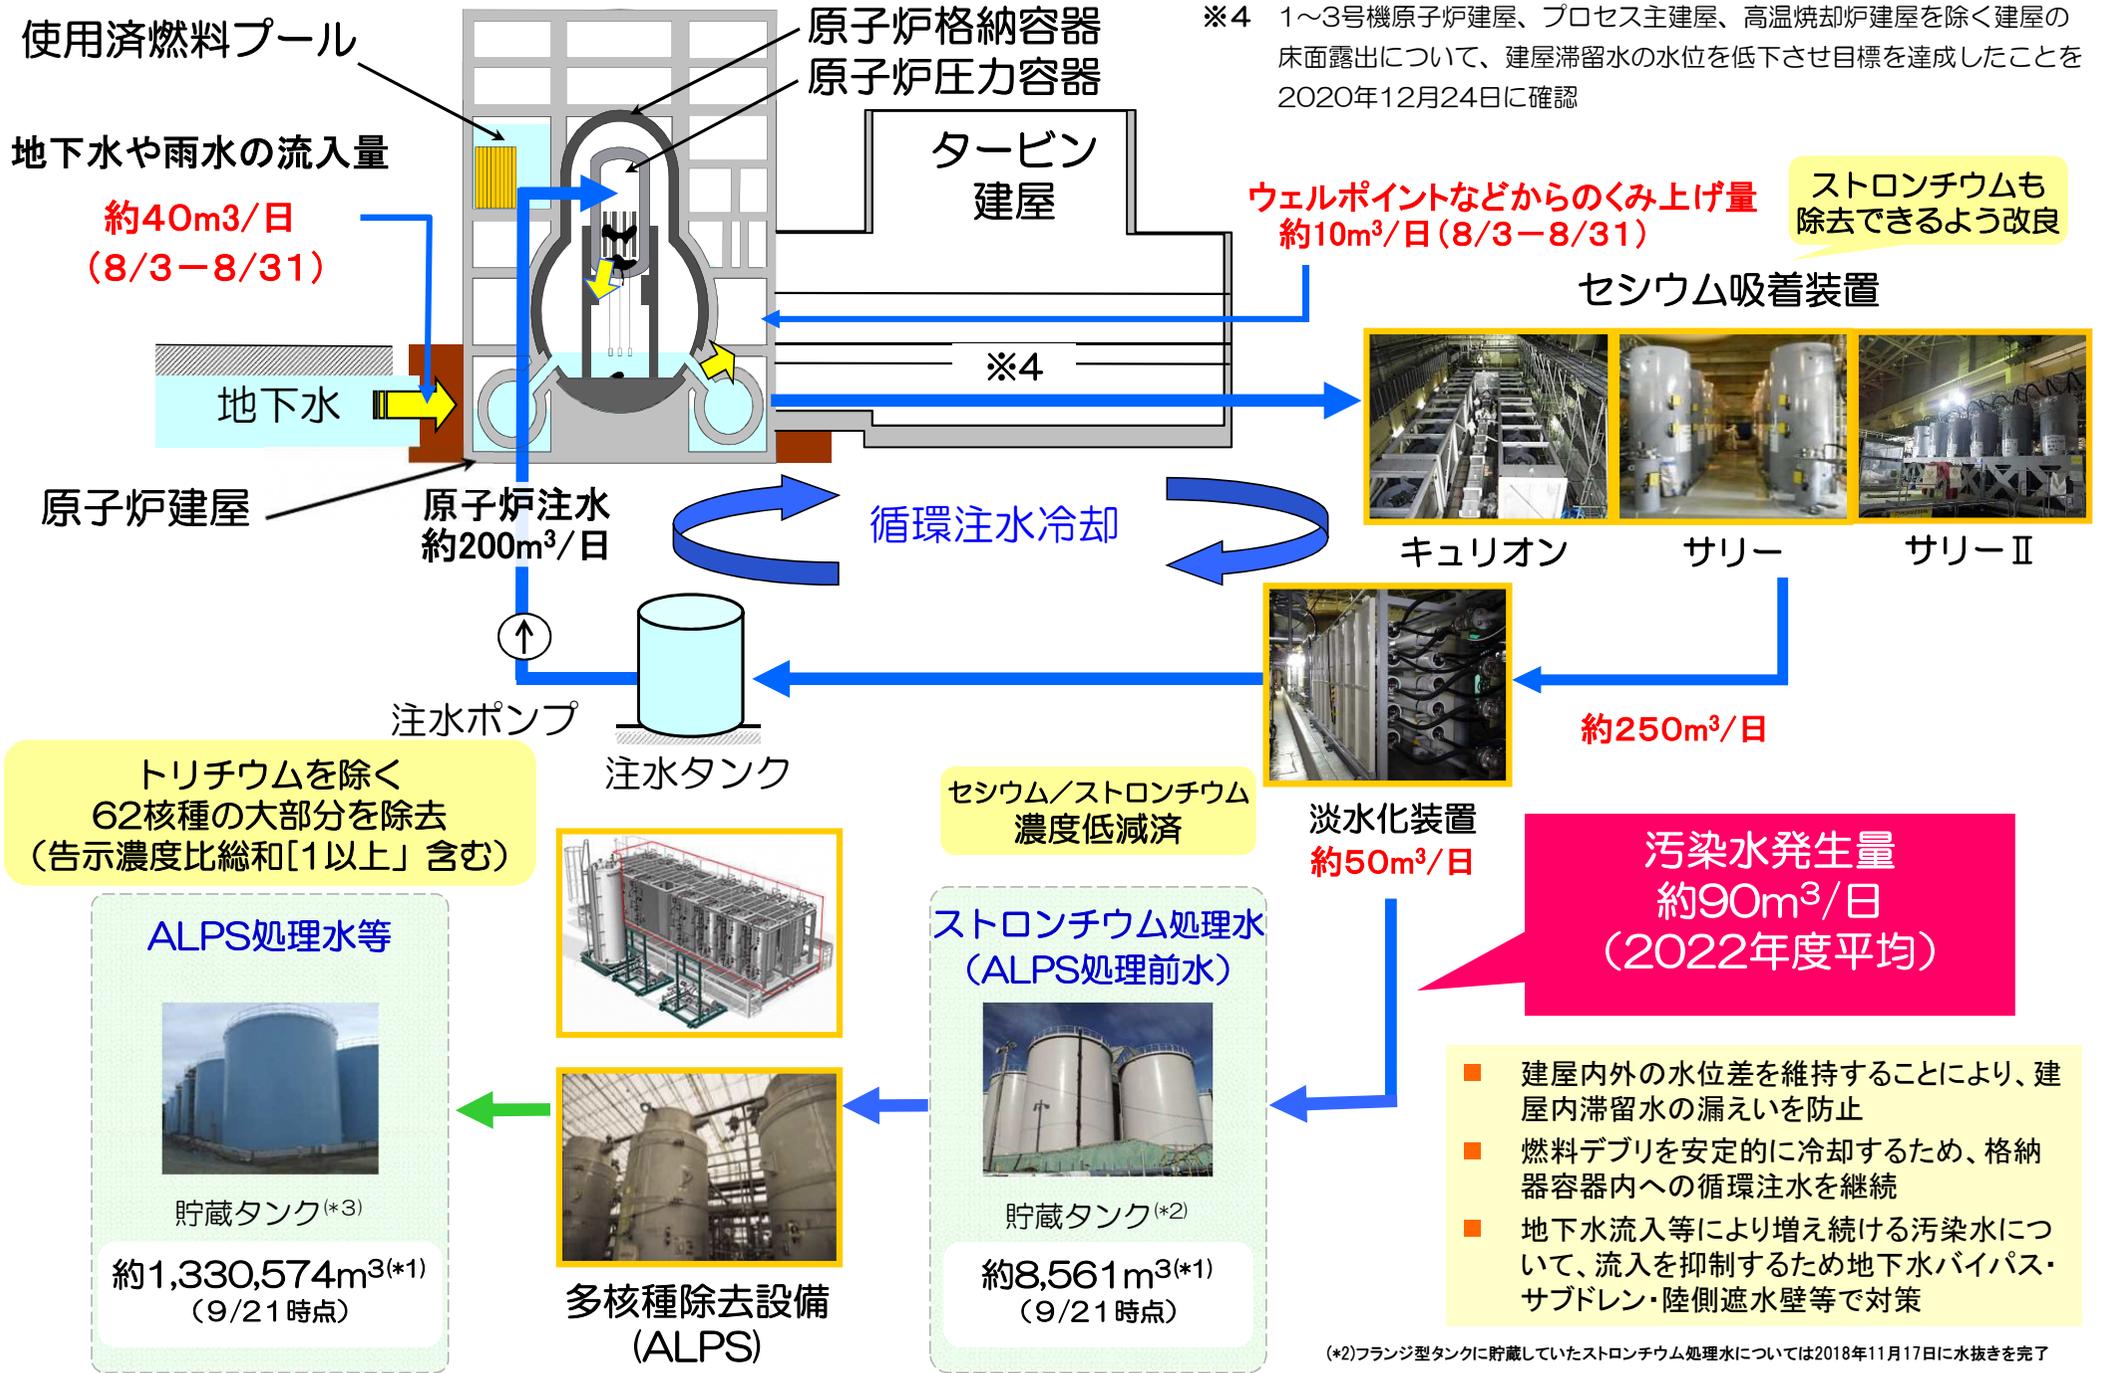
※4 1~3号機原子炉建屋、プロセス主建屋、高温焼却炉建屋を除く建屋の床面露出について、建屋滞留水の水位を低下させ目標を達成したことを2020年12月24日に確認

(\*1)「水位計の測定下限値からタンク底部までの水を含んだ貯蔵量」

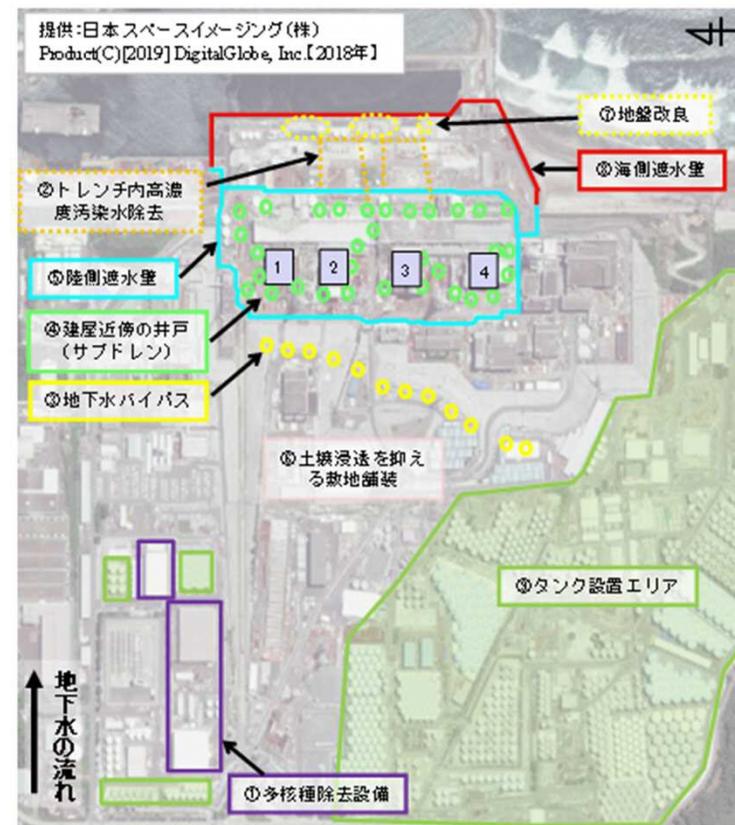
- ⑦ 水ガラスによる地盤改良
  - ⑧ 海側遮水壁の設置
  - ⑨ タンクの増設（溶接型へのリプレース等）
- ⇒ ⑦ 2014年3月に水ガラスによる地盤改良完了
- ⑧ 2015年10月に閉合完了
- ⑨ 溶接型タンクの増設 2020年12月11日 タンク容量確保目標を達成 総タンク容量 約1,368千m<sup>3</sup>

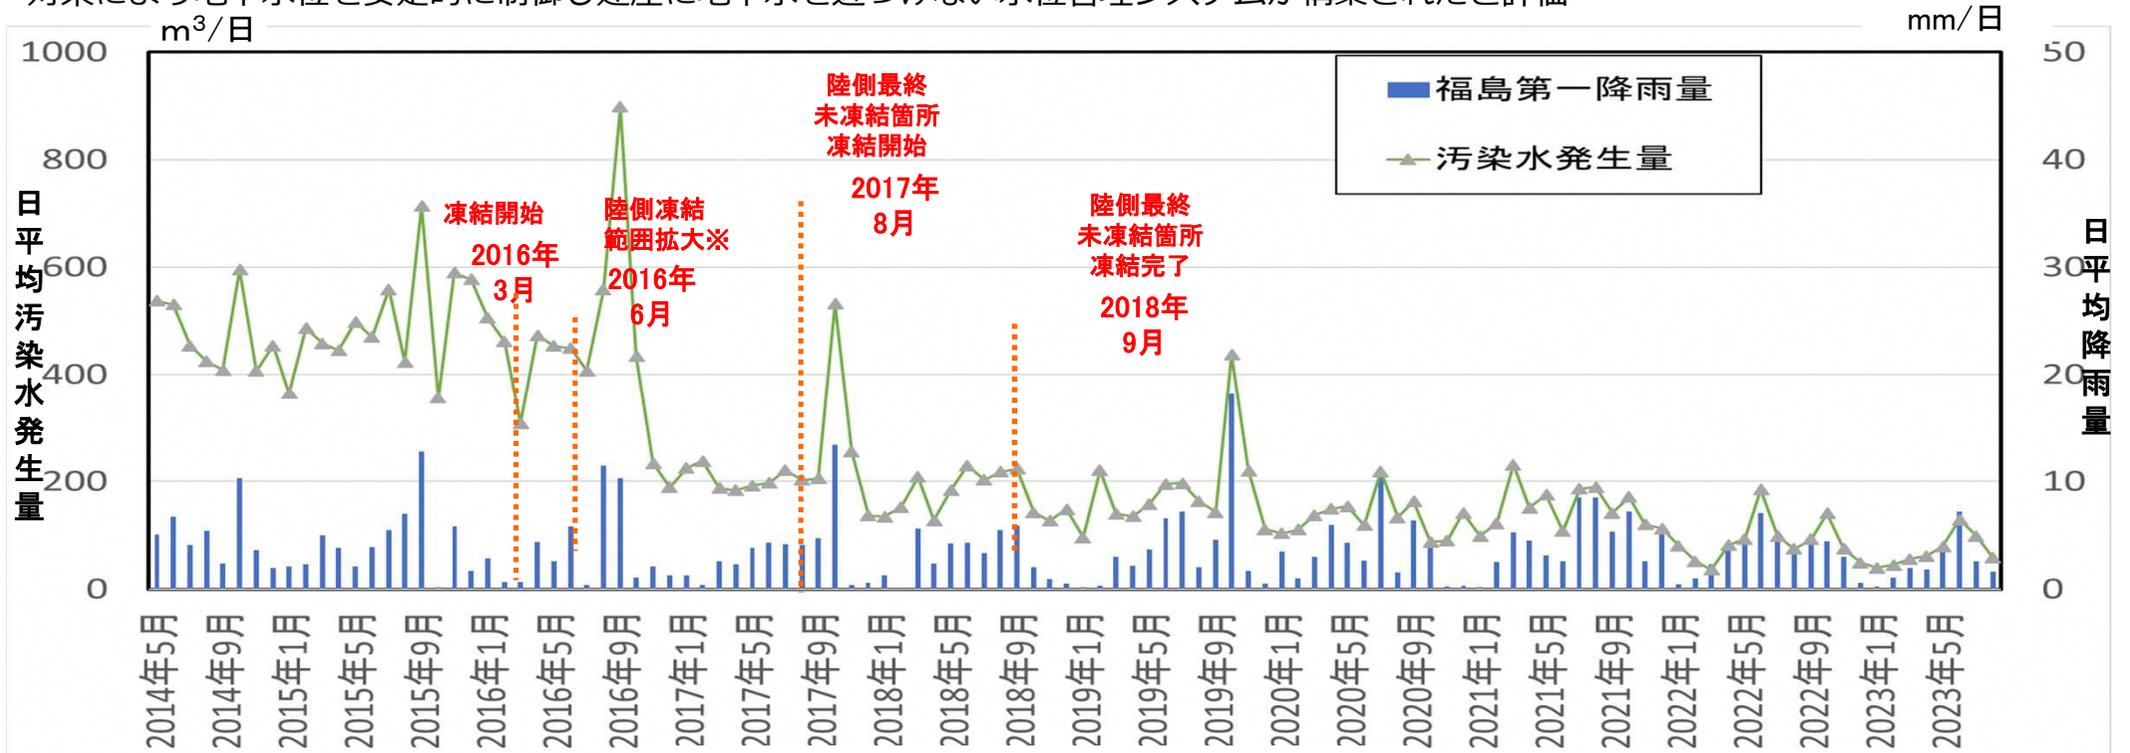
凍土遮水壁とサブドレン等の重層的な汚染水対策により地下水位を安定的に制御

最後に残った未閉合箇所での凍結が完了(2018年9月)し、引き続きほぼ全ての範囲で地中温度が0℃を下回るとともに山側では4～5mの内外水位差を形成。2018年3月7日に開催された汚染水処理対策委員会で、陸側遮水壁とサブドレン、敷地舗装等の重層的な汚染水対策により地下水位を安定的に制御し建屋に地下水を近づけない水位管理システムが構築されたと評価

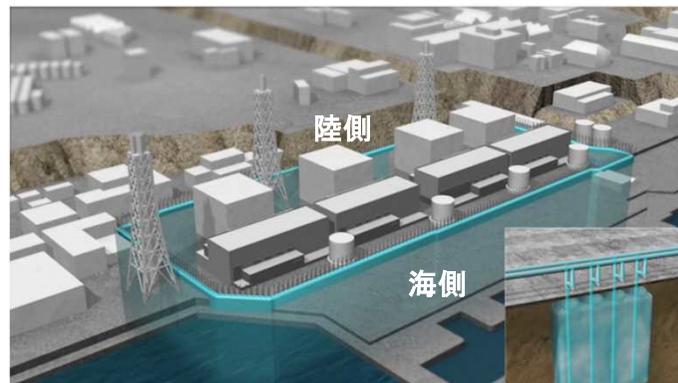
### 陸側遮水壁(凍結イメージ図)

- 凍結プラント:  
不凍液(ブライン: -30℃)製造装置
- システム構成  
 冷凍機(261kW) : 30台  
 クーリングタワー : 30台  
 ブライン供給ポンプ : 10台
- 陸側遮水壁: 延長 約 1,500m

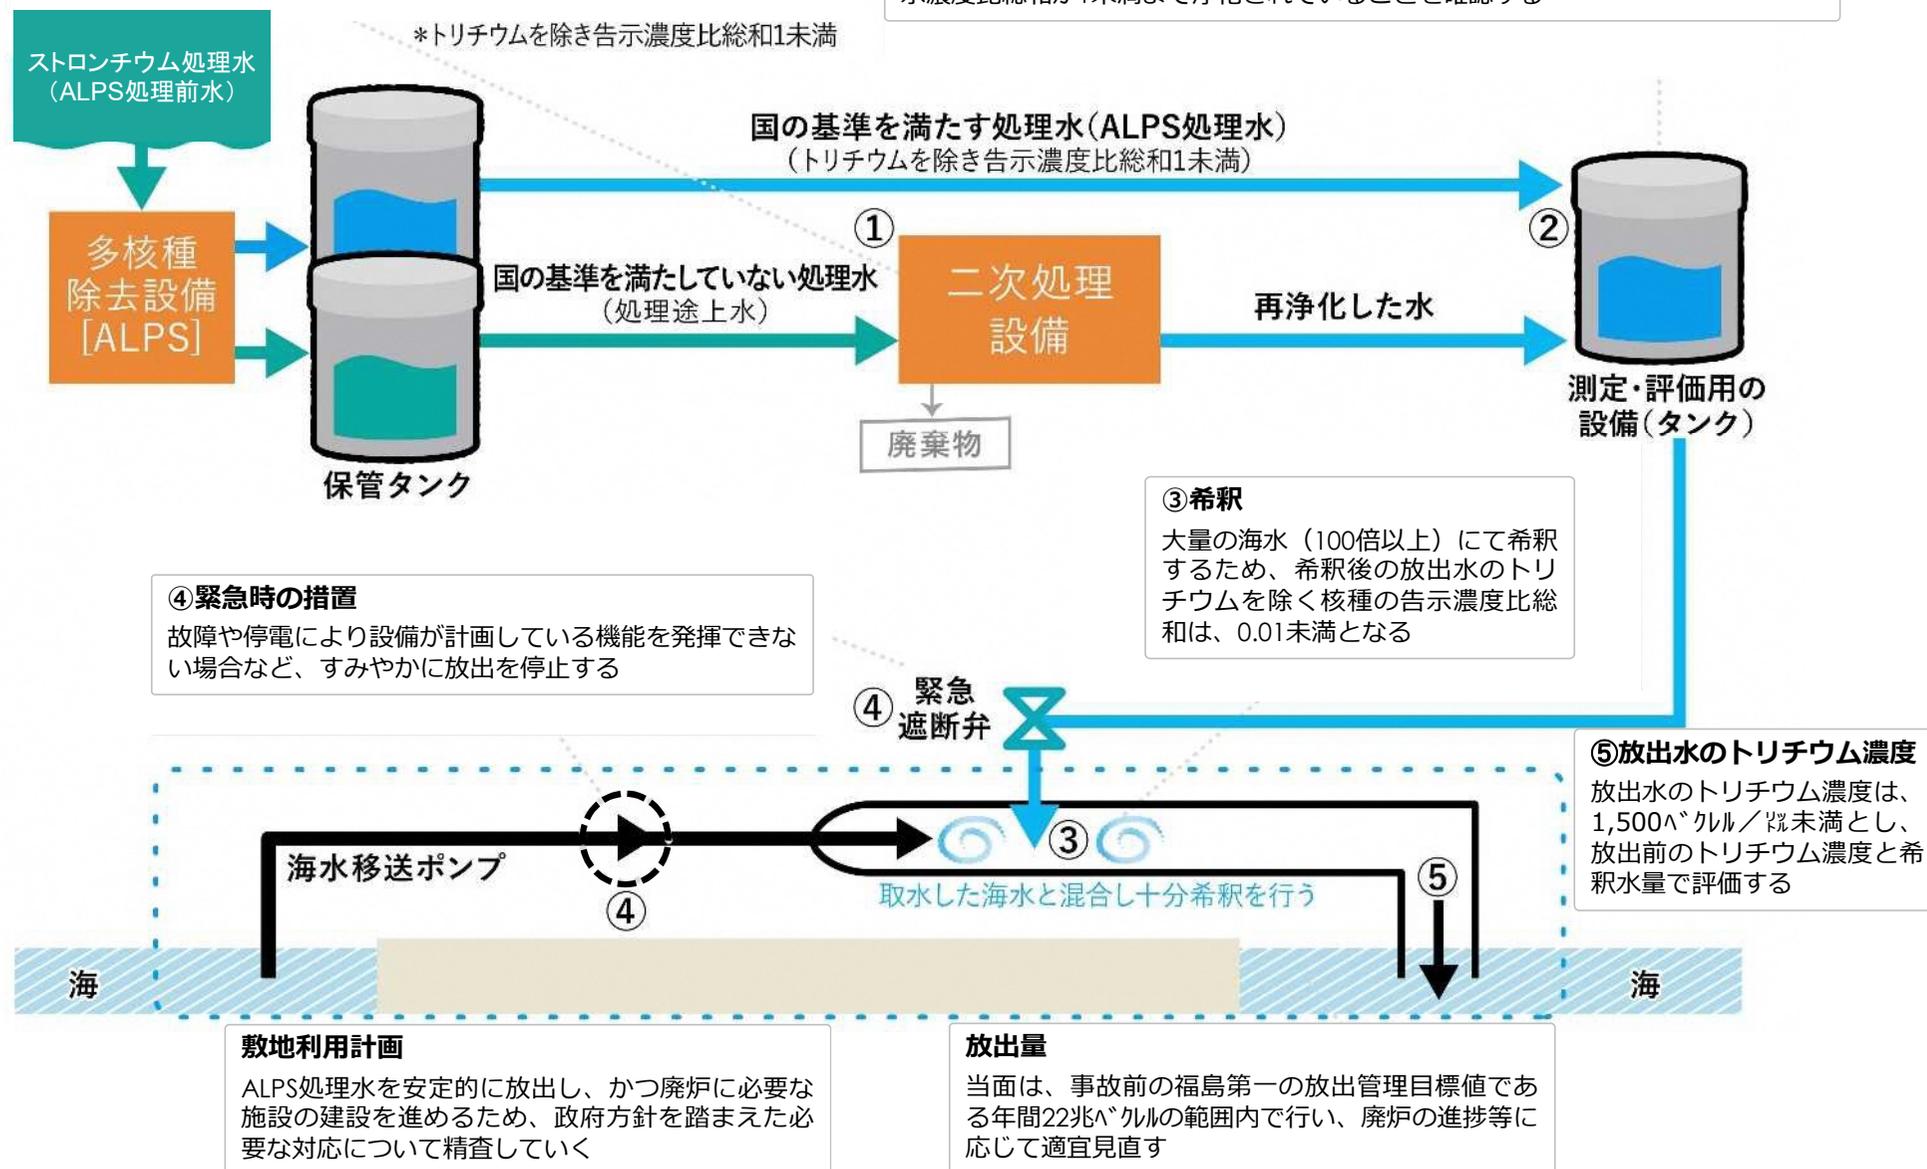
ALPS処理水の海洋放出を行う際には、トリチウム以外の放射性物質の濃度が国の基準を満たすまで再浄化処理(二次処理)を行い、トリチウムの規制基準を十分に満たすよう海水で希釈します。

必要に応じて二次処理を実施し、安全に関する規制基準値を確実に下回る\*ことを確認する

放出前にALPS処理水海洋放出時の測定・評価対象29核種およびトリチウムを測定・評価（第三者機関による測定・評価を含む）し、トリチウム以外の核種の告示濃度比総和が1未満まで浄化されていることを確認する

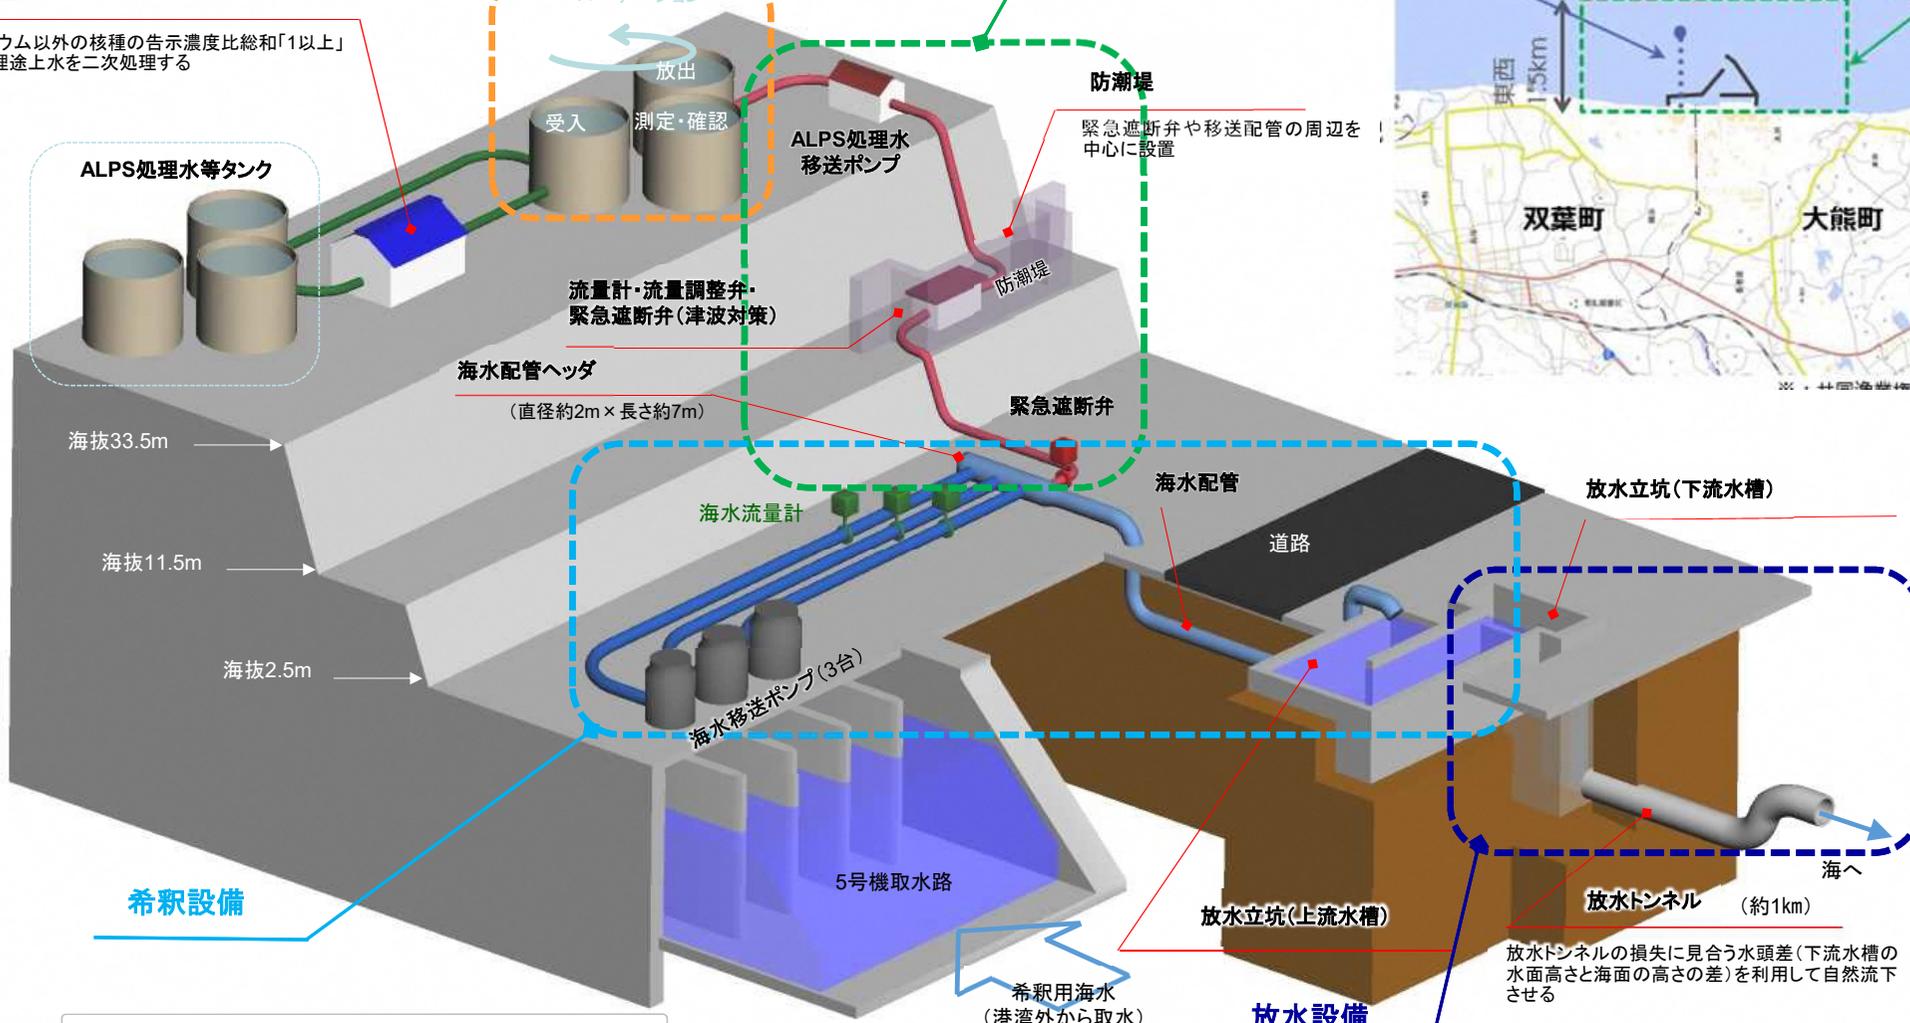
3群で構成し、それぞれ受入、測定・確認、放出工程を担い、測定・確認工程では、循環・攪拌により均質化した水を採取して分析を行う(約1万m<sup>3</sup>×3群)

トリチウム以外の核種の告示濃度比総和「1以上」の処理途上水を二次処理する

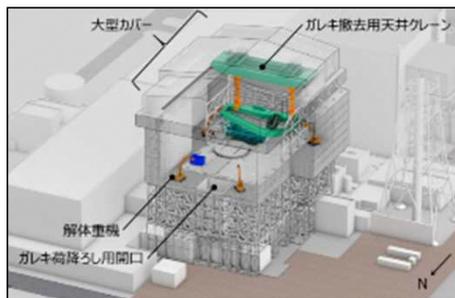
1号機大型カバー(イメージ)

- 1号機大型カバーの設置完了 (**2023年度頃**)
- ガレキ撤去時のダスト飛散を抑制するため、大型カバーを設置
- 1号機燃料取り出しの開始 (**2027~2028年度**)
- 燃料取り出しに必要な燃料取扱設備を製作
- ガレキや崩落した天井クレーン等の撤去、事故によりズレているウエルプラグ (原子炉格納容器の上部に設置される遮へいコンクリート) の処置、除染・遮へい等による線量低減を行った上で燃料取扱設備を設置
- 燃料取り扱い訓練を行った上で燃料取り出しを開始
- 2号機燃料取り出しの開始 (**2024~2026年度**)
- 燃料取り出しに必要な燃料取扱設備を製作
- 原子炉建屋の壁面開口から燃料を取り出すため、原子炉建屋南側に構台を設置
- オペフロの除染・遮へい等による線量低減を行った上で燃料取扱設備を設置
- 燃料取り扱い訓練を行った上で燃料取り出しを開始
- 1~6号機燃料取り出しの完了 (**2031年内**)
- 56号機は、12号機の作業に影響を与えない範囲で、燃料を取り出す。
- 各号機の使用済燃料を共用プールで受け入れるため、予め共用プール内の使用済燃料を乾式貯蔵容器(キャスク)に貯蔵し高台で保管
- 構内の敷地を確保した上で仮保管設備を増設
