福島第一原子力発電所の現状と 汚染水対策について

2014年4月
東京電力株式会社

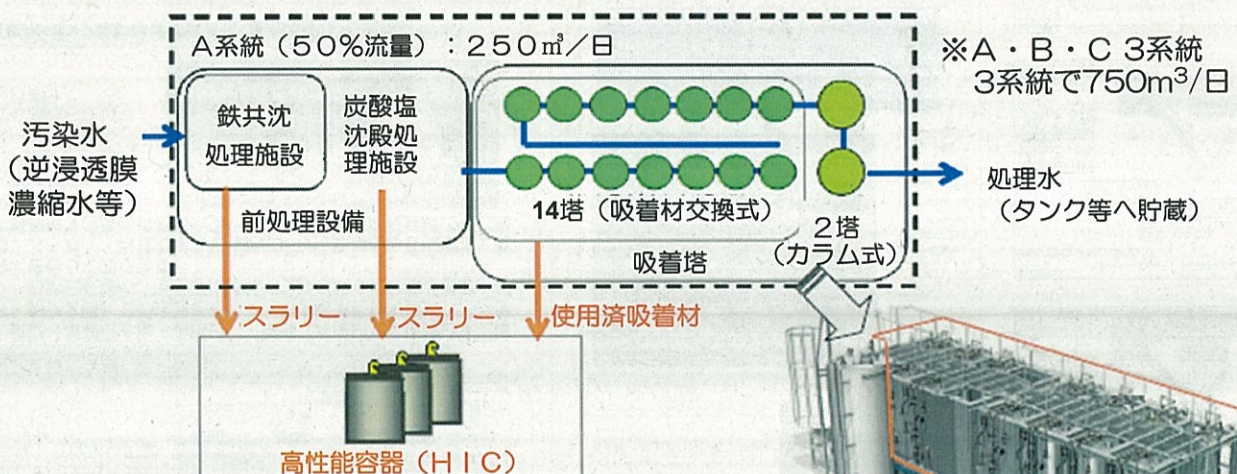
1. 原子炉の冷却状況 多核種除去装置

- 汚染水中の放射性物質（トリチウム除く）を除去
- 放射性物質を含む水を用いた試験を実施中

●実証試験では、62核種が法定濃度限界未満となったことを確認。

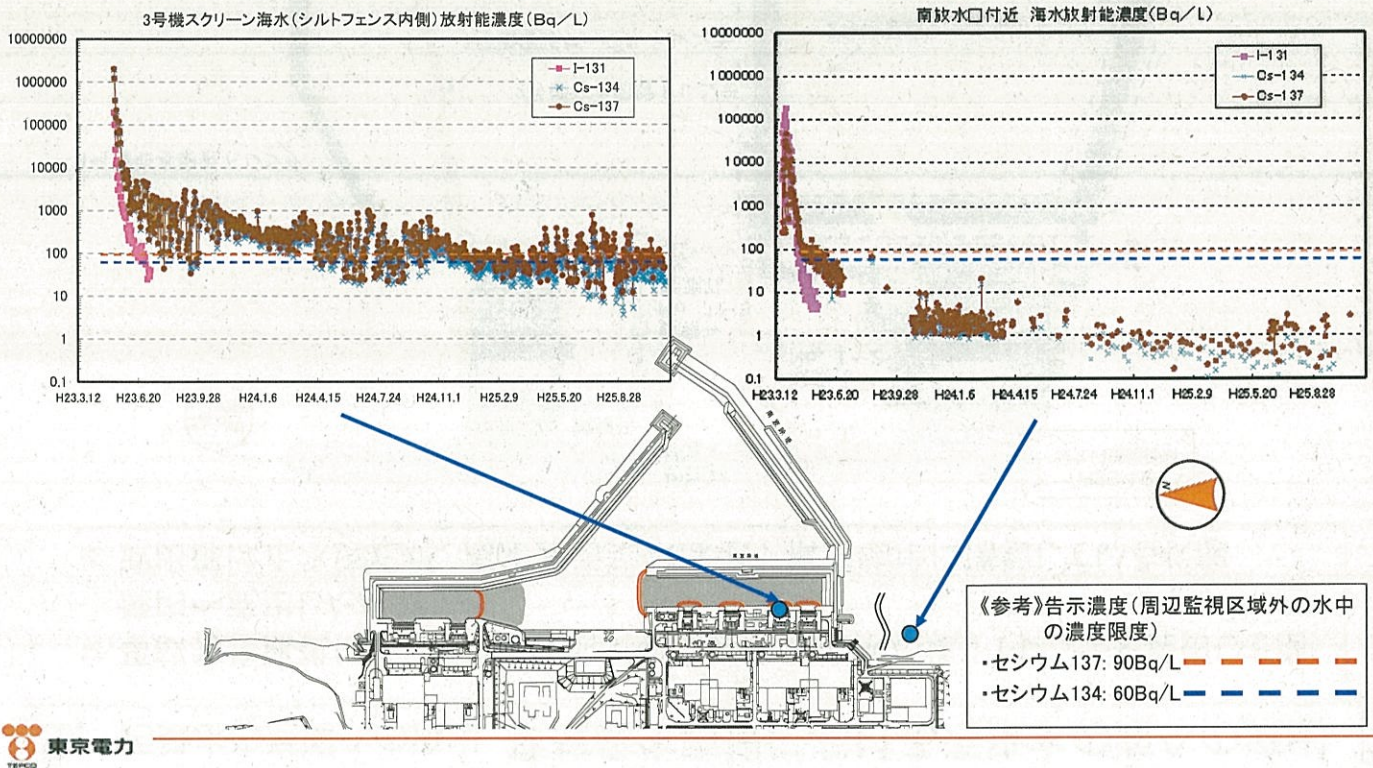
2. 汚染水の港湾への流出 事故後の港湾内外における放射能濃度の変化 10

- 港湾内の海水を継続的にサンプリング、事故後、徐々に濃度が低下するも横ばい
- 1～4号機の取水口付近では現在も10～100Bq/LオーダーのCs-137が観測されている

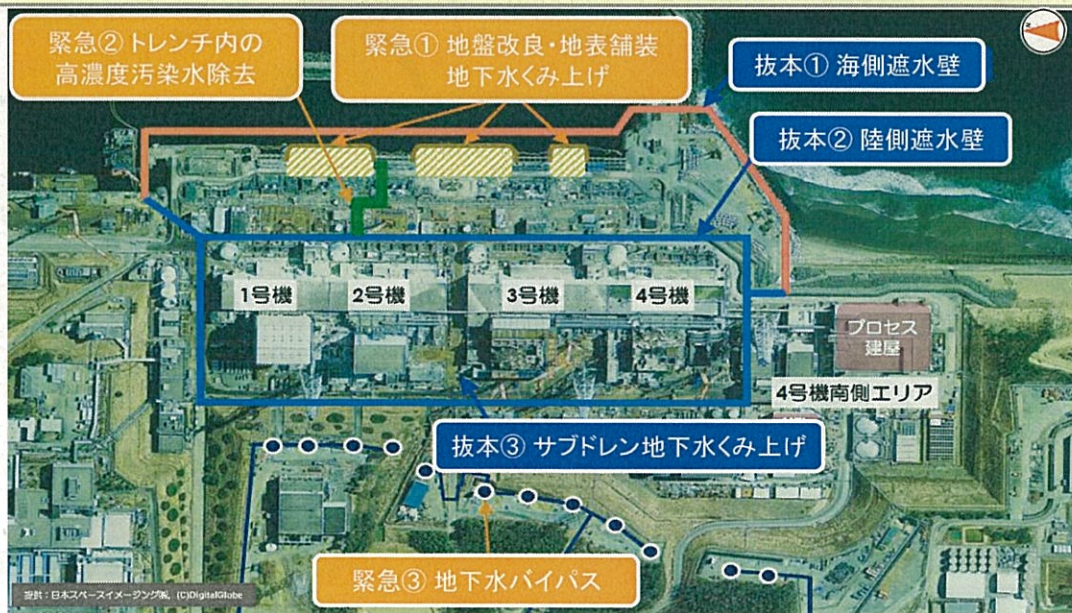
- ・海洋流出の阻止……………① 海側遮水壁の設置 【漏らさない】
- ・汚染水増加抑制・港湾流出の防止……………② 陸側遮水壁の設置 【近づけない】【漏らさない】
- ・原子炉建屋等への地下水流入抑制……………③ サブドレンからの地下水くみ上げ 【近づけない】

- ・港湾への流出防止……………① 汚染エリアの地盤改良・地下水くみ上げ・地表舗装 【漏らさない】【近づけない】
- ・汚染源除去……………② トレンチ内高濃度汚染水の除去 【取り除く】
- ・汚染水増加の抑制……………③ 建屋山側の地下水くみ上げ(地下水バイパス) 【近づけない】

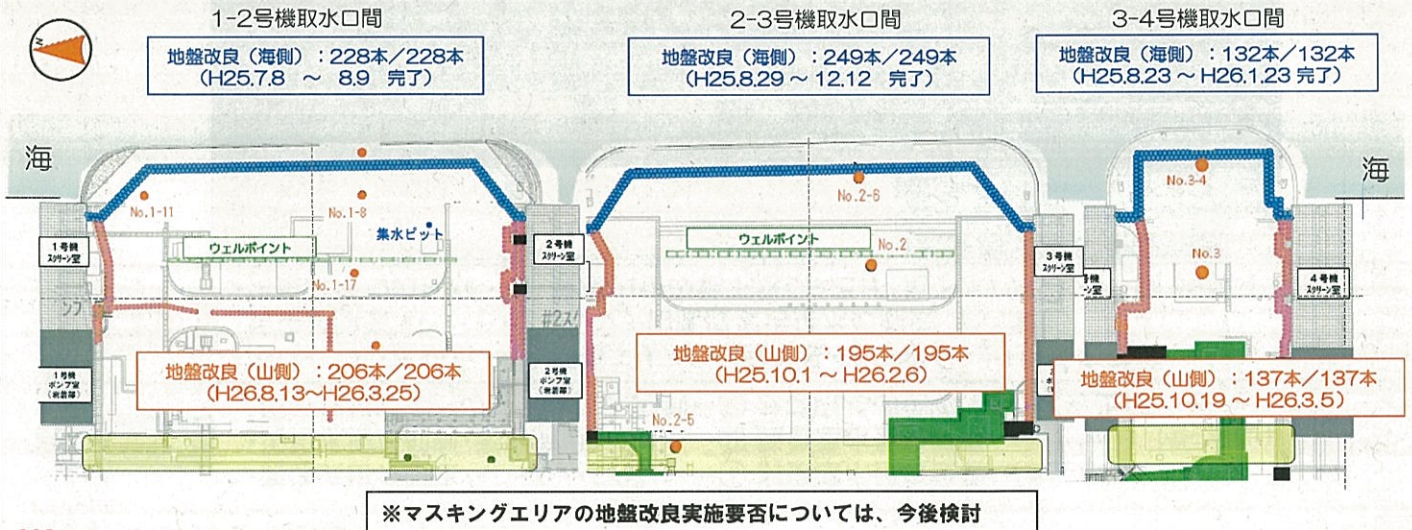
地盤改良工事進捗状況 (平成26年4月4日現在)

- 薬液注入による地盤改良を実施し汚染している地下水の流出を抑制
 (地盤改良は1/2号機間:7月8日～, 2/3号機間:8月29日～, 3/4号機間:8月23日～開始し, 継続実施中)
- 地盤改良し, ポンプで地下水を汲み上げる
- 雨水の浸透抑制のため, 地表面をアスファルト等で舗装

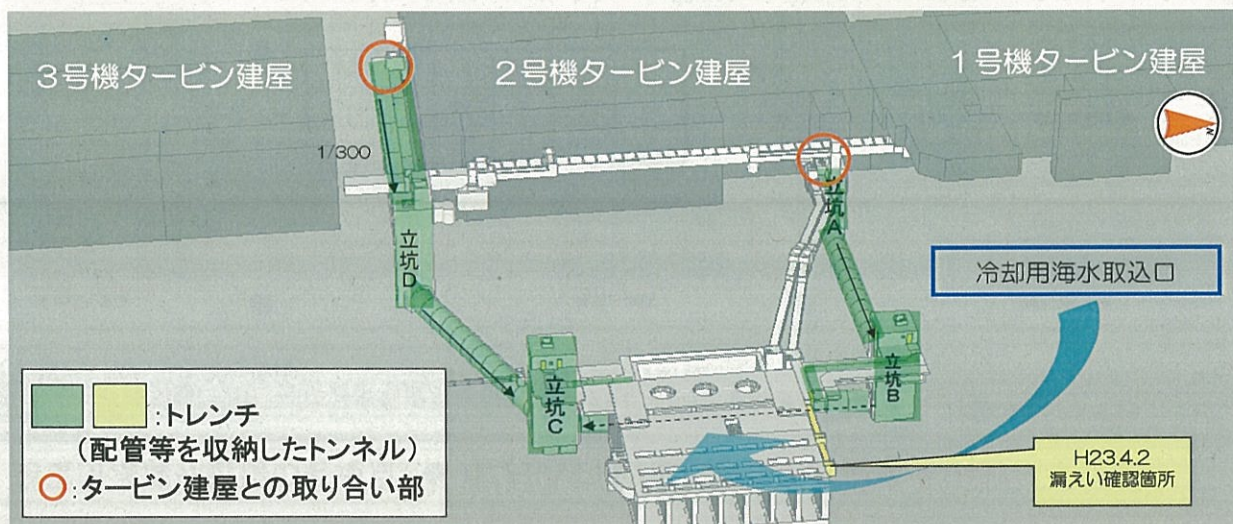
タービン建屋東側 (海側) 地下構造物立体図

- 事故直後, 汚染水がトレンチ等を通じて取水口から海に流出した
- 流出箇所は止水したが汚染水は地下構造物中に残留
- 残留汚染水を抜き取り閉塞させる

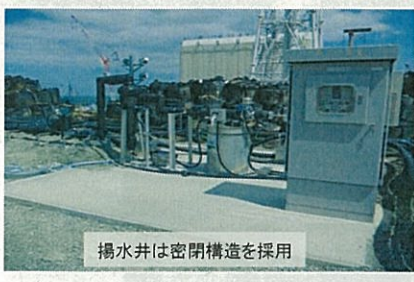
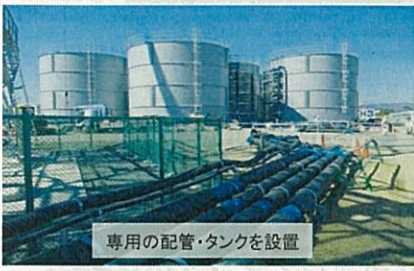
対策③ 汚染水増加の抑制・・・
建屋山側の地下水くみ上げ(地下水バイパス)【近づけない】

- 山側から流れてきた地下水を、建屋の上流で揚水・バイパスすることで建屋内への地下水流入量を減らす
- 揚水井から汲み上げた地下水の水質確認、ならびにその水を貯蔵する一時貯留タンクの水質確認を実施するも、いずれも検出限界値未満または十分に低いことを確認

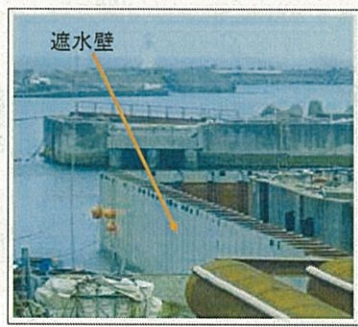
対策① 海洋流出の阻止・・・海側遮水壁の設置【漏らさない】

- 建屋の海側に遮水壁を設置し、護岸からの地下水流出を抑制
- 現在2号機取水路付近まで設置完了
- 来年9月完成目途

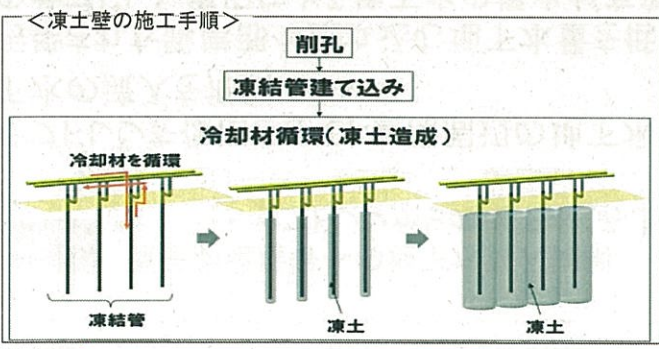
対策② 汚染水増加抑制・港湾流出の防止・・・陸側遮水壁の設置【近づけない】【漏らさない】

- 建屋の山側に遮水壁を設置し、建屋内への地下水流入による汚染水増加を抑制
 (今年度末迄にフィージビリティ・スタディを実施。2015年度上期の運用開始を目指す)
 [経済産業省補助事業]

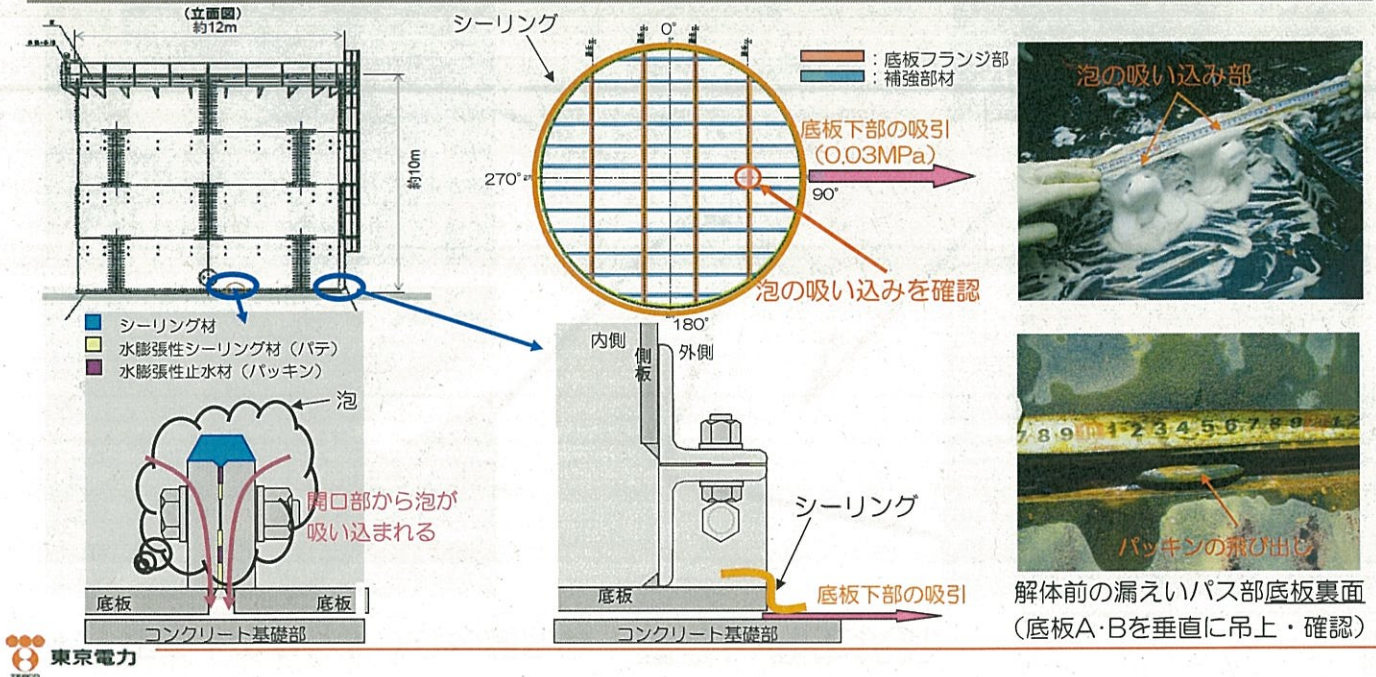
- タンク内部のフランジ部等に泡を塗布し、タンク底部外側から吸引する。開口部から泡が吸い込まれることにより、開口部の位置を特定する試験を実施。
- 9月25日に試験を実施した結果、隣り合うボルト2箇所から泡の吸い込みを確認。
- 底板の解体等を通じて原因調査を実施した結果、漏えい部は、パッキンの飛び出し及びフランジ面の発錆が確認された。

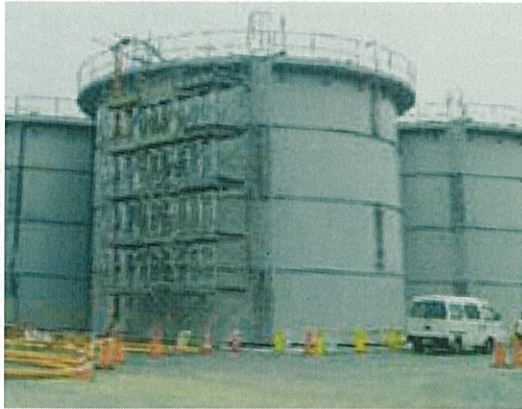
鋼製円筒型タンク
(フランジ接合)

- H27年度中を目標にフランジ型タンクや横置きタンクは信頼性の高い溶接型タンクへリプレイス
- タンクは設計・建設を含めて品質管理を徹底
