## 台風第13号における国土強靱化事業の効果を紹介します。

下記の3河川5箇所について、  
台風第13号における国土強靱化事業\*の効果を紹介します。  
小泉川（相馬市）、宇多川（相馬市）、新田川（南相馬市）

# 台風第13号における国土強靱化の効果検証

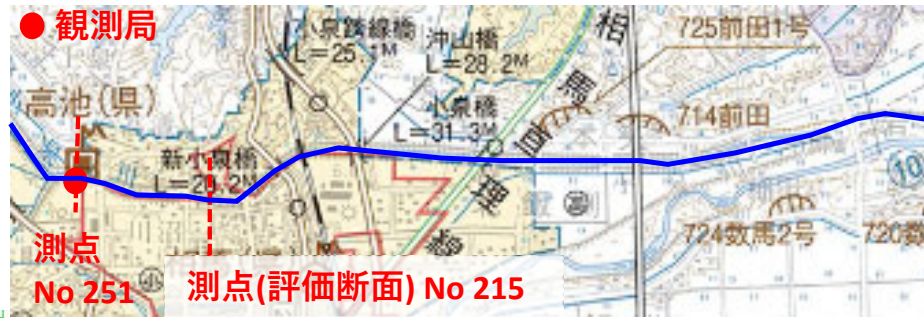
## 【観測局 小泉川（高池）】

河道掘削により、  
**約0.7 m 水位が低下した。**

水位が避難判断水位以下になる効果  
を得た！

**2.76 m → 2.00 m (< 避難判断水位 2.20 m)**

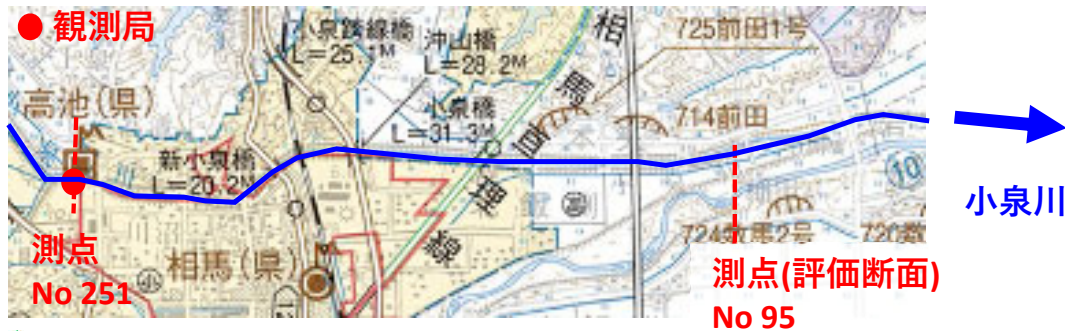
## 【観測局 小泉川（高池）】

河道掘削により、  
**約0.4 m 水位が低下した。**

**水位が水防団待機水位以下になる  
効果を得た！**  
**1.43 m → 0.98 m (< 水防団待機水位 1.4 m)**

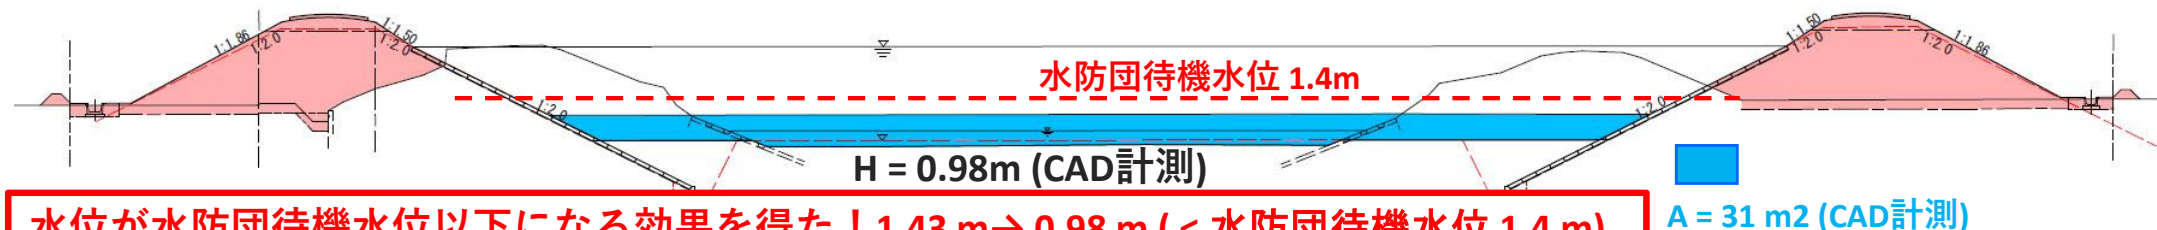
### ●河道掘削・築堤 施工後

**水位が水防団待機水位以下になる効果を得た！ 1.43 m → 0.98 m (< 水防団待機水位 1.4 m)**

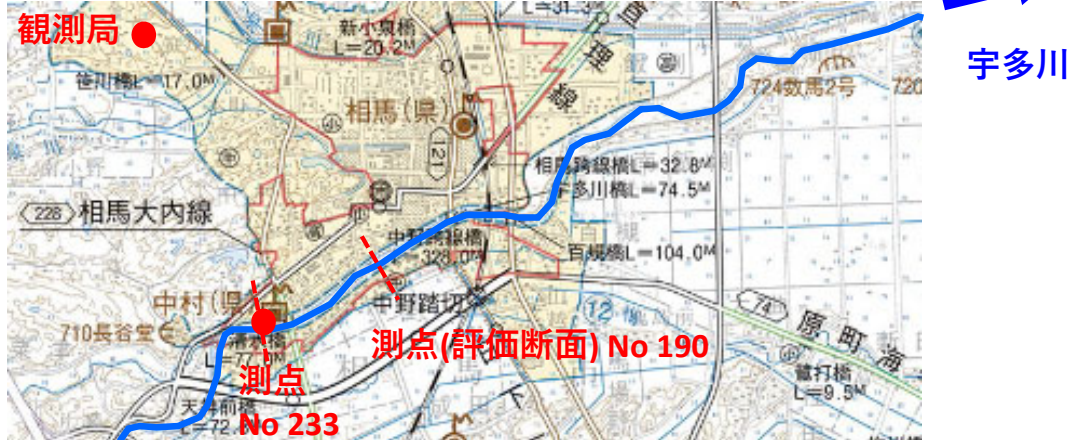
## 【観測局 宇多川（中村）】

河道掘削により、  
**約0.2mの水位低下の効果**  
が得られた

観測局名	中村
河川名	宇多川
最高水位 (R5.9.9 AM 1時)	1.67
計画高[m]	4.80
氾濫危険[m]	3.40
避難判断[m]	2.70
氾濫注意[m]	2.30
水防団待機[m]	1.30

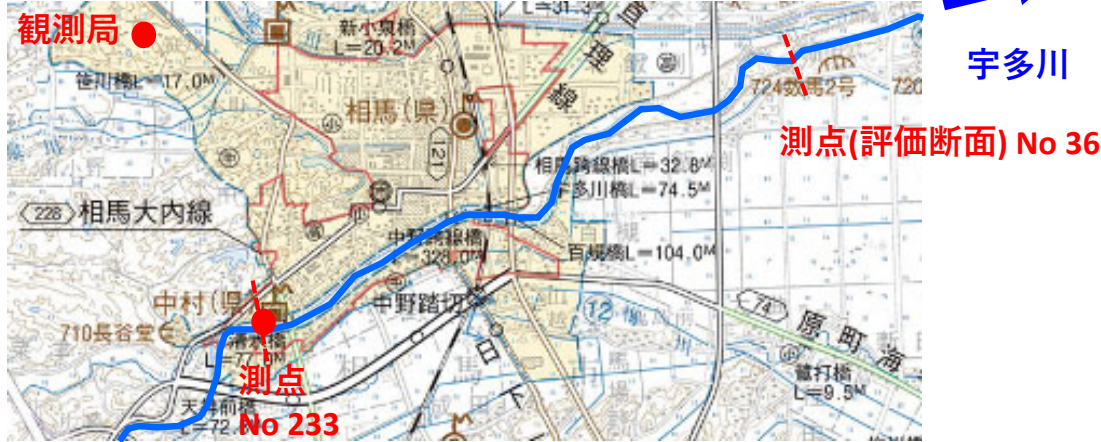
## 【観測局 宇多川（中村）】

河道掘削により、  
**約 1.2 m 水位が低下した。**

**水位が水防団待機水位以下になる効果を得た！**  
**2.20 m → 0.98 m (< 水防団待機水位 1.3 m)**
