2号機 PCV内部調査・試験的取り出し作業の準備状況

技術研究組合 国際廃炉研究開発機構
東京電力ホールディングス株式会社

1. PCV内部調査及び試験的取り出しの計画概要

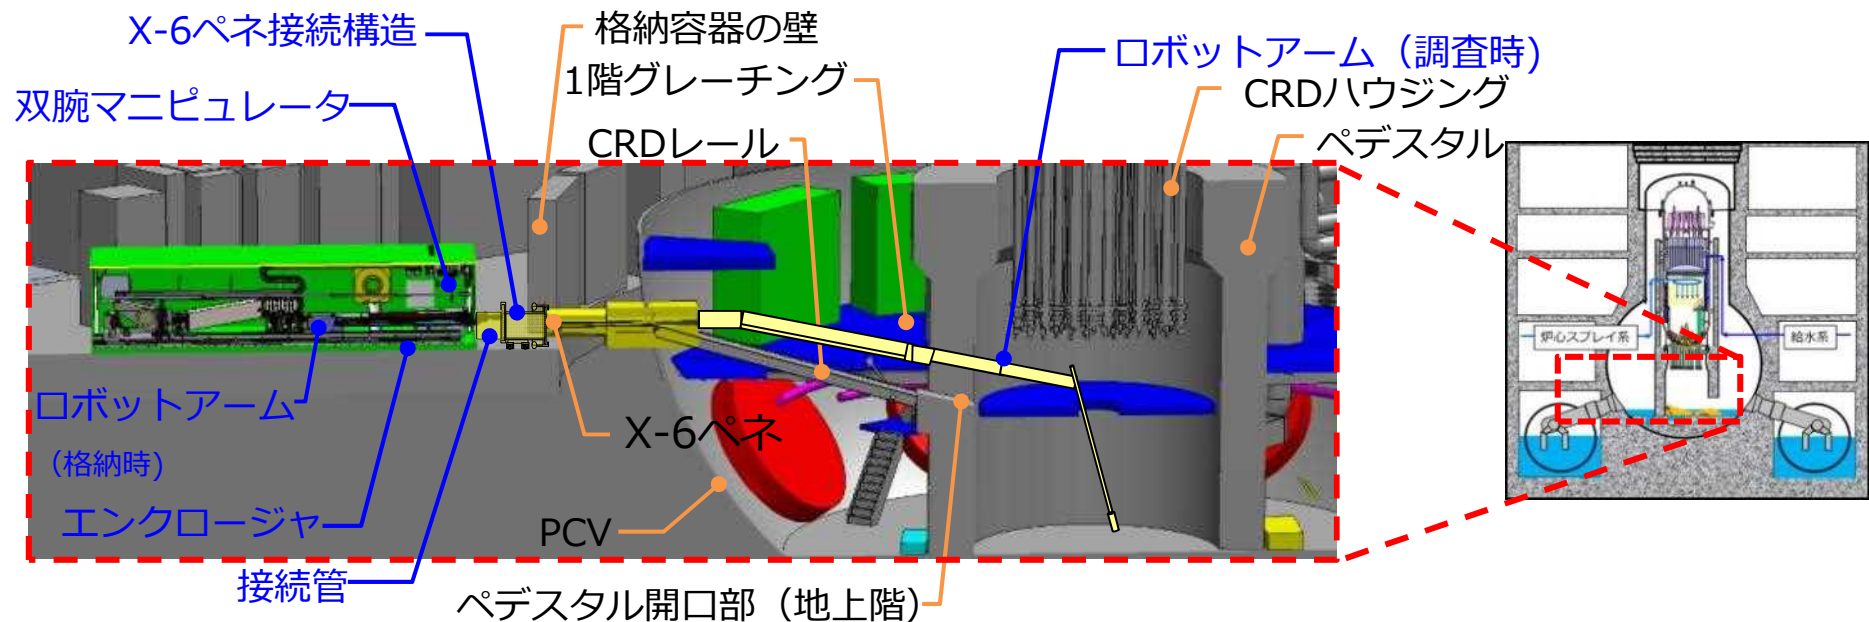
2号機 内部調査・試験的取り出しの計画概要

- 2号機においては、PCV内部調査及び試験的取り出し作業の準備段階として、作業上の安全対策及び汚染拡大防止を目的として、今回使用する格納容器貫通孔（以下、X-6ペネ）に下記設備を設置する計画
 - X-6ペネハッチ開放にあたり、PCVとの隔離を行うための作業用の部屋（隔離部屋）
 - PCV内側と外側を隔離する機能を持つ X-6ペネ接続構造
 - 遮へい機能を持つ 接続管
 - ロボットアームを内蔵する金属製の箱（以下、エンクロージャ）
- 上記設備を設置した後、アーム型装置をX-6ペネからPCV内に進入させ、PCV内障害物の除去作業を行いつつ、内部調査や試験的取り出しを進める計画

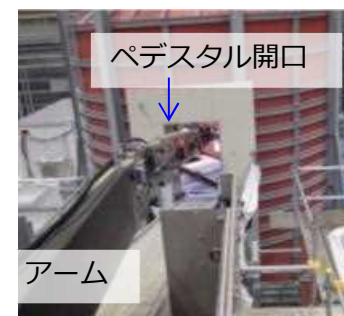
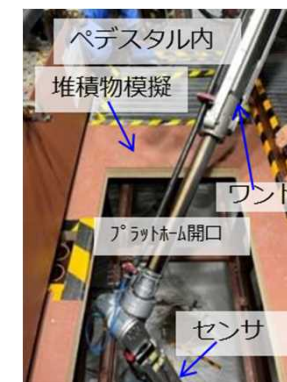
ステップ① ペDESTAL底部までのアームアクセス（作業員補助）

- ペDESTAL底部までのアームアクセス（作業員補助）
- T&RF※の作成 **【完了】**

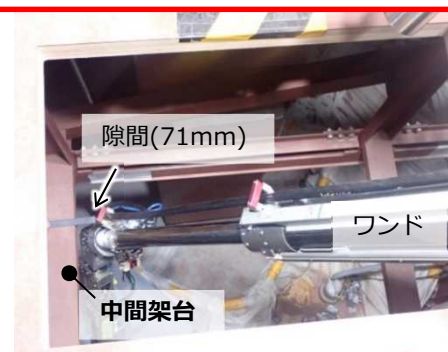
ステップ④ 点群データ反映、遠隔アクセス状況

- アームVRシステムへの点群データの反映 **【完了】**

- T&RF※及びVRとカメラによる底部へのアクセス
 - VR精度の把握
 - カメラ視認性の確認**【実施中】**

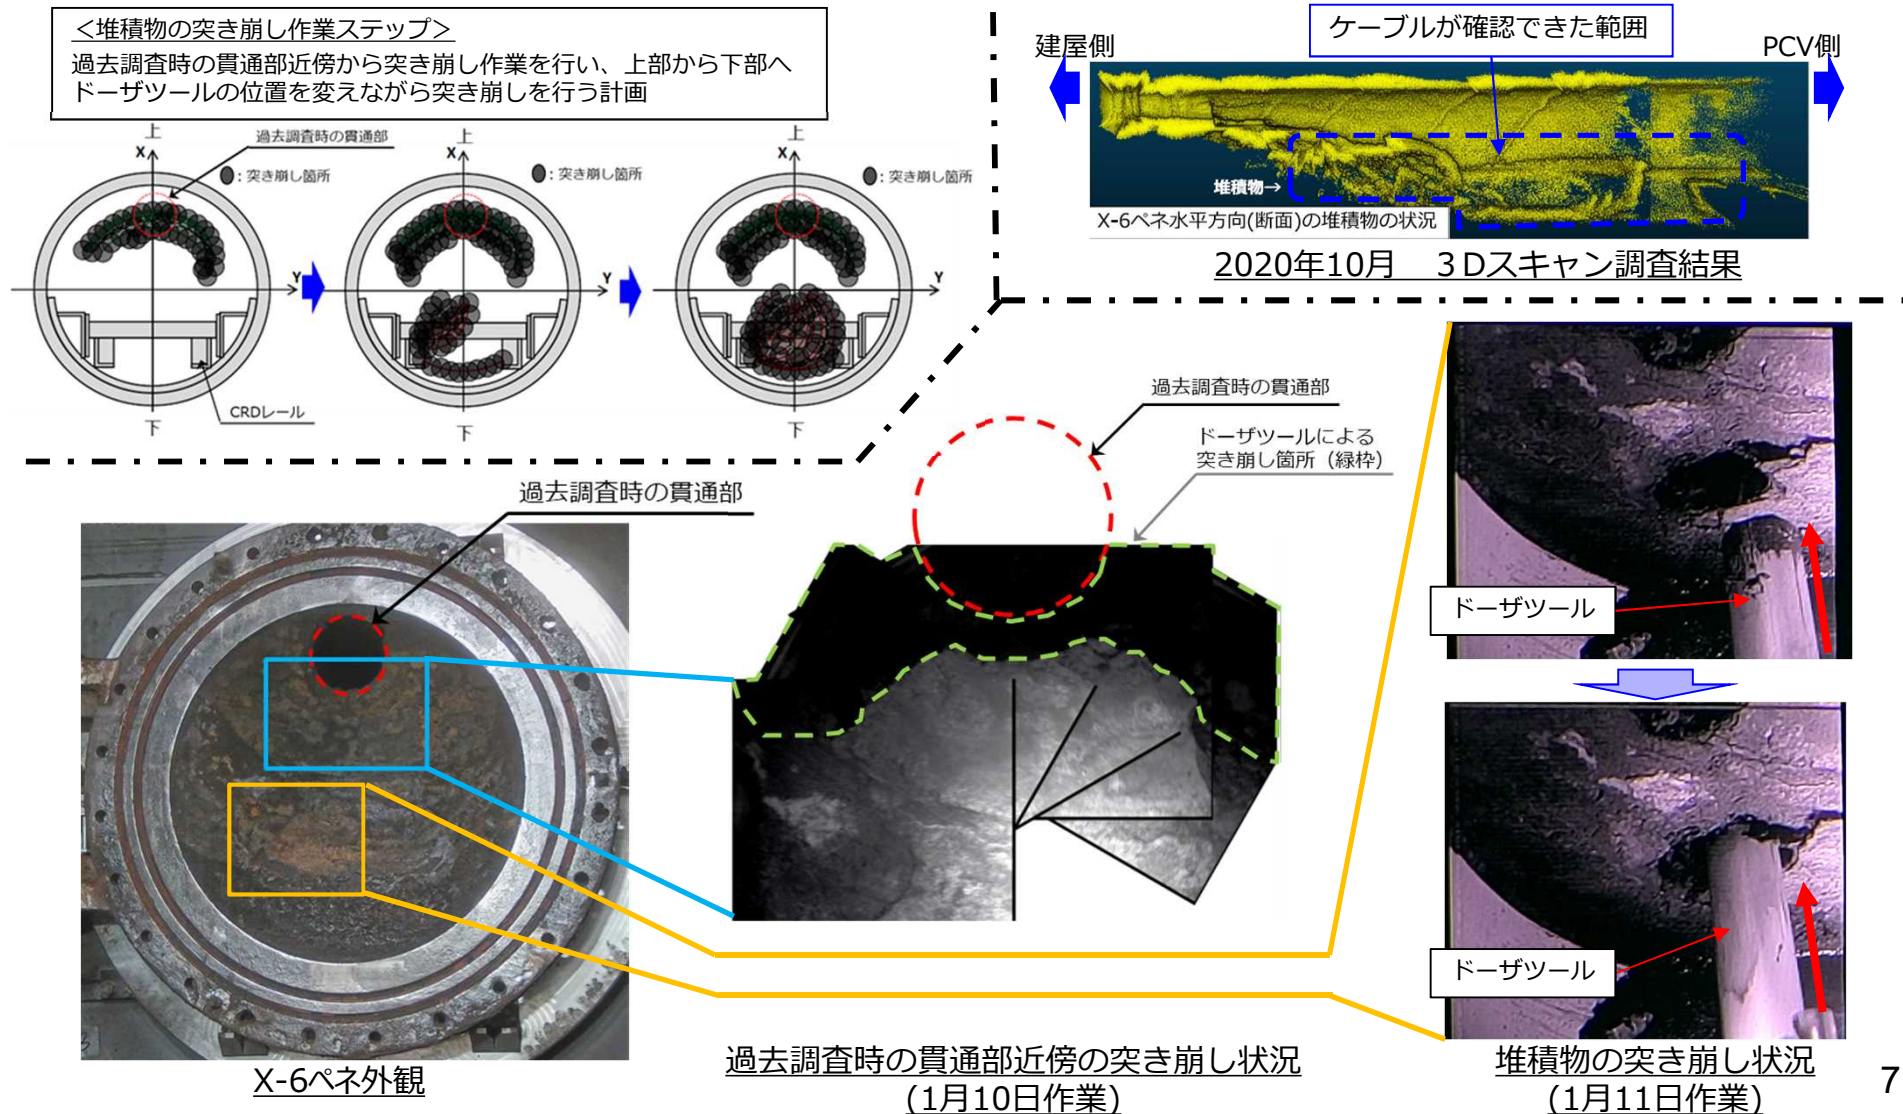
- X-6ペネ内堆積物除去作業を開始し、ドーザツールによる堆積物の突き崩しを実施
- 過去調査時の貫通部近傍から突き崩し作業を行い、上部はドーザツールで抵抗なく押し込めている状況、下部は上部よりも抵抗があるものの、ドーザツールで押し込めている状況

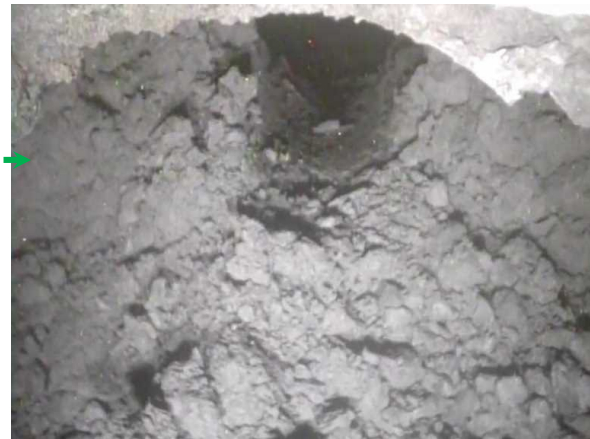
低圧水施工前 1月17日作業開始前

- ドーザツールによる突き崩し作業に続き、低圧水噴射による堆積物除去作業を実施
- 事前のモックアップと比較し堆積物の除去に時間を要しているが、徐々に堆積物が除去できてきており、ケーブル類が確認されてきた。また、ペネ下部に泥状の堆積物が残っている状況

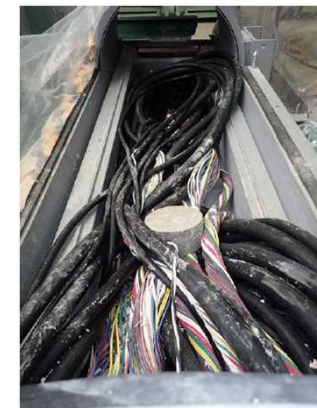
X-6ペネ内の状態(模擬)

- スプレー治具によるPCV内のダスト飛散抑制
- 堆積物除去装置（低圧水・ドーザツール）を用いてX-6ペネ内の堆積物を除去
- 堆積物除去装置（高圧水・AWJ・ドーザツール）を用いてX-6ペネ内の堆積物を除去

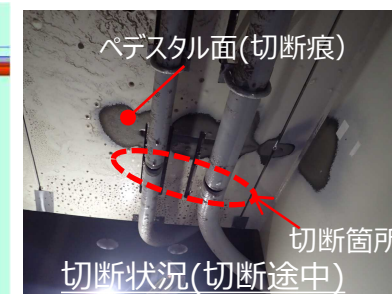
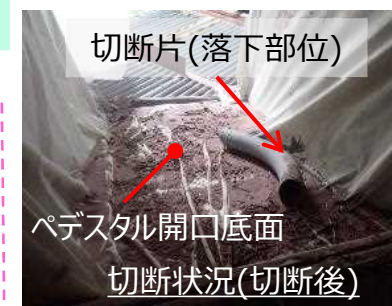
- AWJツールをアームに搭載し、アーム通過の障害物となるCRDレーン吊り治具、ペDESTAL開口部の電線管の切断試験を実施
- アーム先端に搭載したカメラによる視認にてCRDレーン吊り治具、電線管とも、計画通り切断できることを確認
- なお、CRDレーン同様AWJノズルの角度、位置調整等に時間がかかり、ロボットアーム挿入後のアクセスルート構築に時間を要することが試験にて確認できたため、作業効率化（作業時間短縮）についても継続検討中
