# 増設ALPS配管洗浄作業における身体汚染発生

2023年10月31日

東京電力ホールディングス株式会社

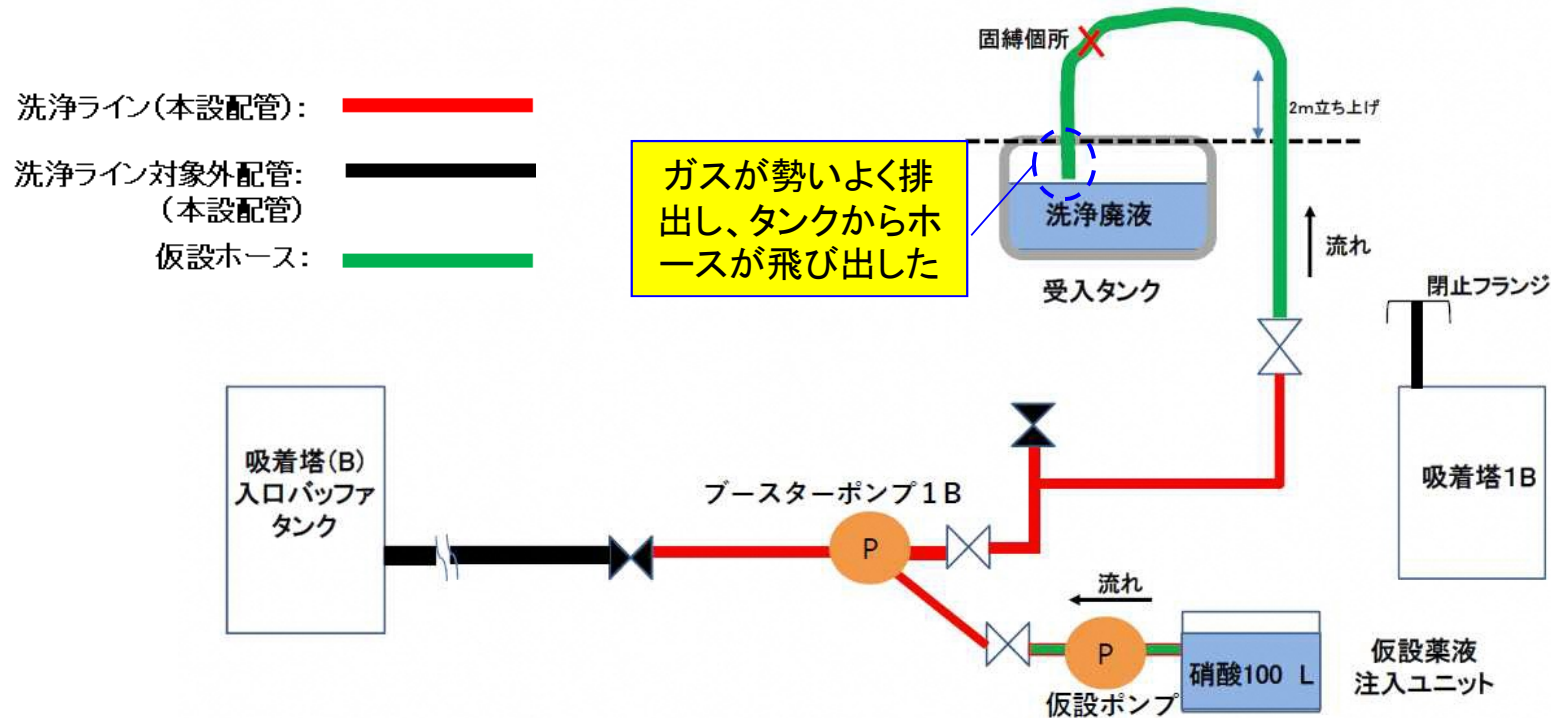
### 3. 発生状況

- ALPSの運転に伴い配管内に溜まった炭酸塩を硝酸で溶かして洗浄する作業を実施
- 配管内部に溜まった炭酸塩と洗浄薬液（硝酸）の反応によって発生したガスが、受入タンク内のホース先端部から勢いよく排出されたことによりタンクからホースが飛び出し、近傍で作業を実施していた協力企業作業員2名（A,B）に洗浄廃液が飛散し、汚染した。
- 飛散した洗浄液を清掃した作業員のうち2名（D,E）は、清掃時または装備（アノラック）脱衣時に汚染したものと推定。

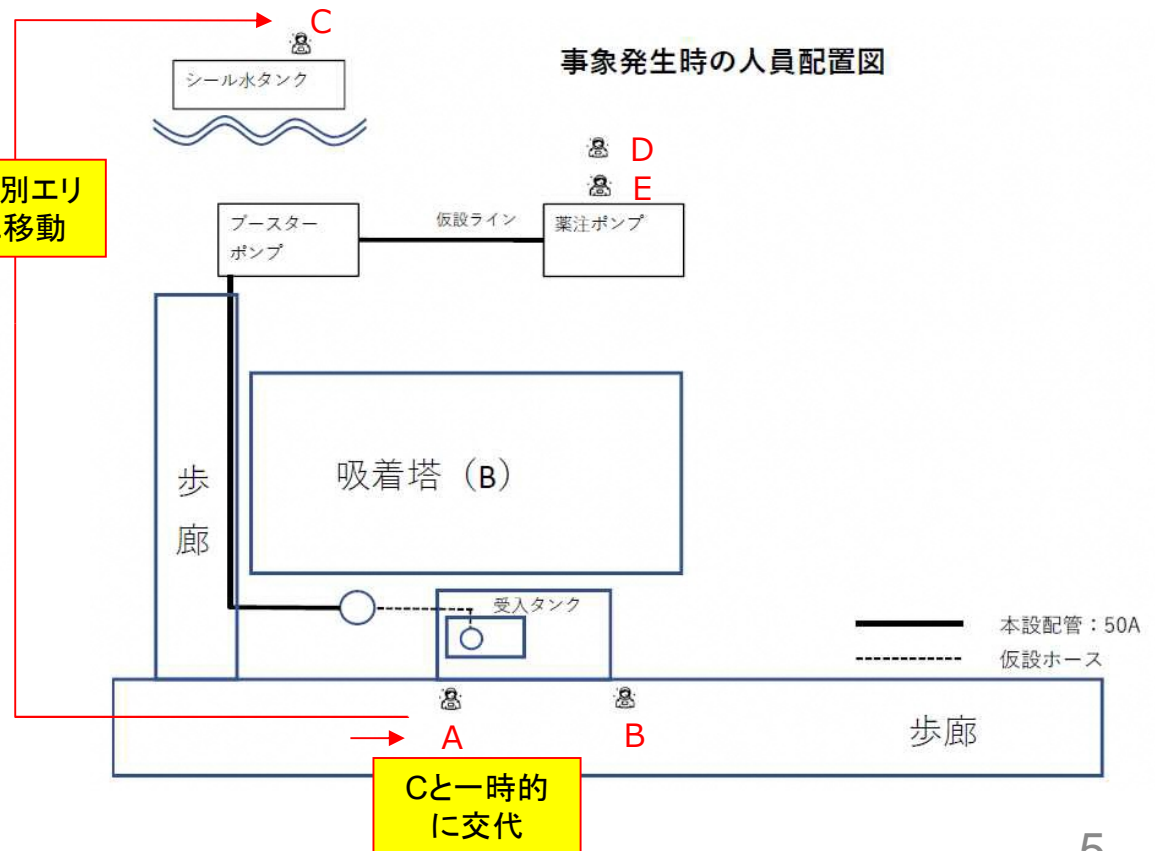
- 薬注ポンプで注入中、発生するガスの発生に合わせてポンプの起動・停止を繰り返していたが、作業員Cは、受入タンクの水位上昇やホースが動くことがなかったため、タンク監視を作業員Aと一時的に交代し、別エリアで行っていた作業場に移動。
- 作業員Cが作業員Aと一時的に交代した際、作業員Aがアノラックを着用せずに作業をした。
- その後、ホースからの飛散が発生し、カバーオールに付着・浸透し汚染。
- また、タンク近傍にいた作業員Bについてもカバーオールに付着・浸透し汚染。
- 作業員D、Eについては、清掃時または装備（アノラック）脱衣時に汚染したものと推定。

Cは別エリアに移動

作業員	役割分担（作業開始時）	役割分担（事象発生時）
作業員	C	受入タンク監視	他配管洗浄後の片付け 作業場に移動
	D	薬注ポンプ操作	同左
	E	薬注ポンプ監視	同左
	A	受入タンク監視（助勢）	受入タンク監視
	B	受入タンク監視（助勢）	同左

- 作業に適した装備の徹底を図る。水を扱わない作業者であっても、水の飛散により汚染する恐れがある場合は、アノラックを着用する。

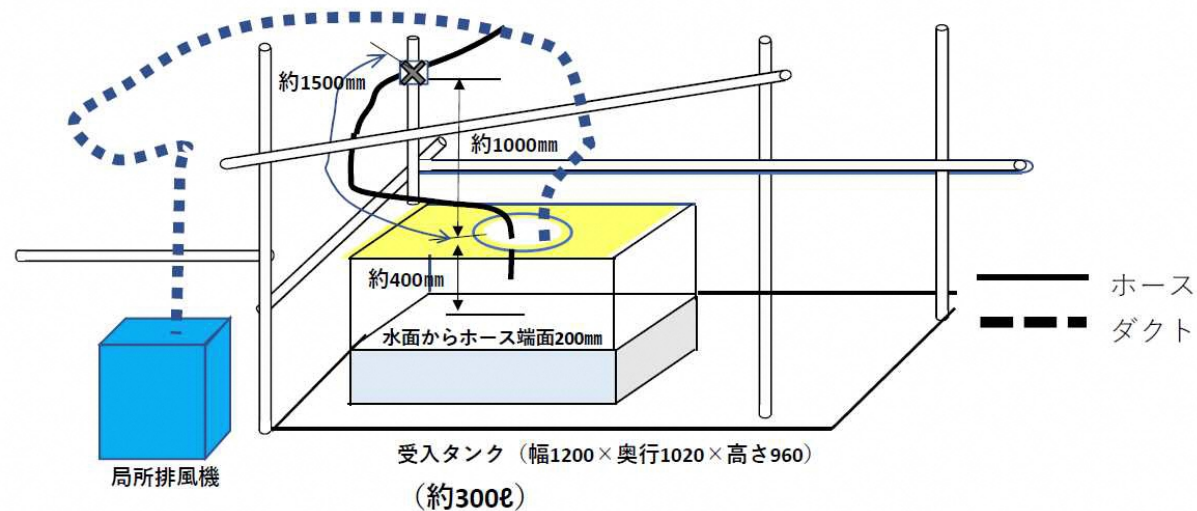
仮設タンク周辺状況（作業中）

- 仮設ホースの固縛の位置はタンクから距離があったため、炭酸塩と硝酸の反応で発生したガスが勢いよく排出した際にホース先端がタンクから飛び出した。
- なお、炭酸塩と硝酸の反応によってガスが発生することは認識していたため、仮設ホース内のガス発生状況を監視しながら洗浄作業を実施していたものの、過去に実施してきた同作業において、ホースがタンクから外れる程のガスの排出は経験がなかった。

- 勢いよくガスが排出された場合でもホースが飛び出さない適切な固縛位置を計画する。
- 工事監理員および工事担当者は、計画通りの固縛位置になっていることを作業開始前に確認することとする。
