福島第一原子力発電所1～4号機の 廃止措置等に向けた中長期ロードマップ

(1) 廃止措置等に向けたロードマップ全体イメージ

(2) 廃止措置等に向けた主要工程について

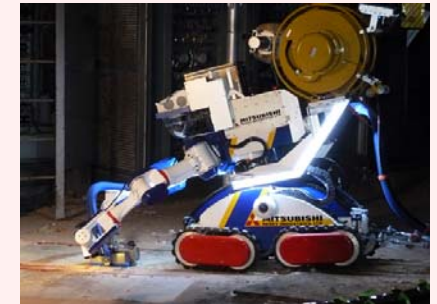
吸引・プラスト除染装置

- ・吸引・プラスト除染装置
- ・実証試験を原子炉建屋1階にて実施（1/30~2/4）。吸引除染による粉じんの除去によりβ線の線量率が低下していること、その後のプラスト除染※により塗装表面が削れることを確認。

- ・高圧水除染装置
- ・実証試験を原子炉建屋1階にて実施（4/24、25）。
※プラスト除染：鋼製の多角形粒子を除染対象（床面）に噴射し、表面を削る工法

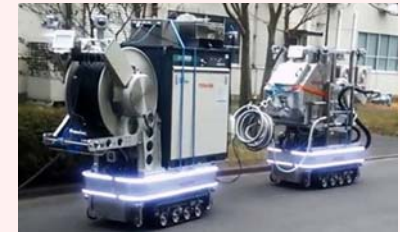
ドライアイスブラスト除染装置

- ・実証試験を2号機原子炉建屋1階にて実施(4/17～23)。

※ドライアイスブラスト除染：ドライアイス粒子を除染対象(床面)に噴射し、固着した汚染物を除去・除染する工法

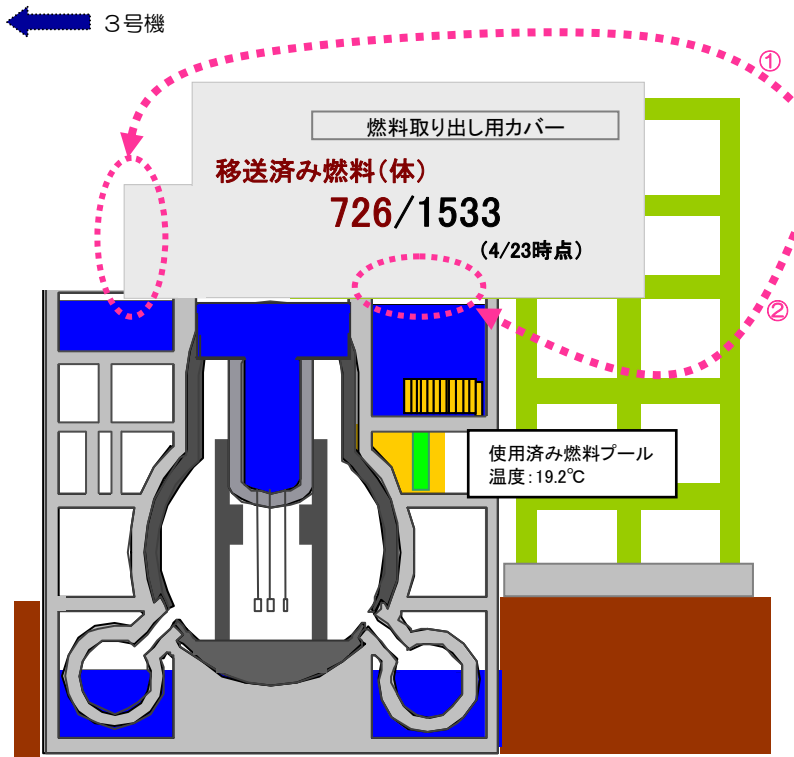
現在の状況（断面図）

※プラント関連パラメータは2014年5月7日5:00現在の値

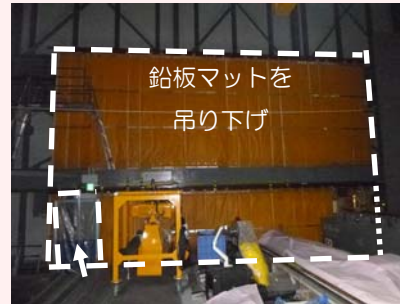
① 3号機側からの放射線を防ぐために、3号機側壁沿いに鉛板マットを設置

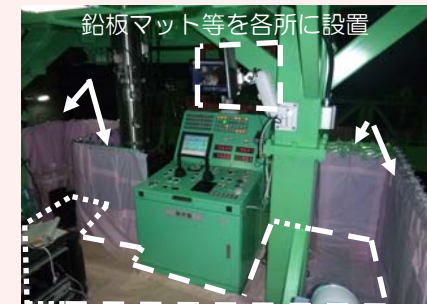
② 燃料取扱機上の操作盤まわりを、遮へい材で囲い、操作する作業員の被ばくを低減

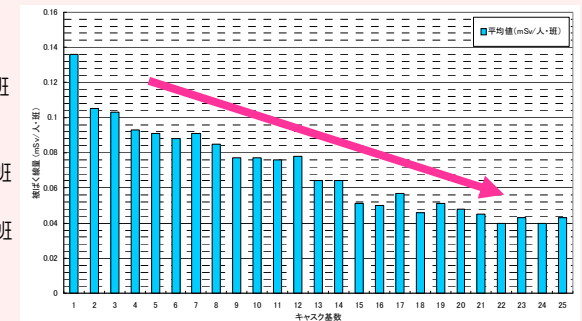
燃料取扱機運転作業の被ばく実績

■ 燃料取扱機の1班・1作業員あたりの平均被ばく線量
(約2時間作業の作業員一人あたりの平均被ばく線量)

- 燃料取り出し開始初期の平均被ばく線量
(2~5キャスク目の平均) : 約0.098mSv/人・班
- 遮へい設置開始初期の平均被ばく線量
(13~18キャスク目の平均) : 約0.055mSv/人・班
- 至近の平均被ばく線量
(23~25キャスク目の平均) : 約0.042mSv/人・班
