福島第一原子力発電所現地確認報告書

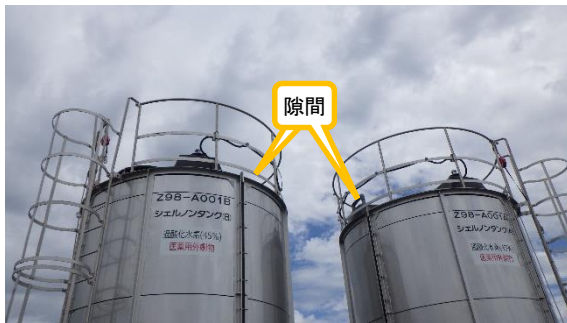
(写真1①) シェルノンタンク

- 1 確認日
令和6年7月18日（木）
- 2 確認箇所
5・6号機敷地護岸ヤード（図1）
- 3 確認項目
多核種除去設備等処理水希釈放出設備における海生生物付着防止対策の実施状況
- 4 確認結果の概要
多核種除去設備等処理水（以下「ALPS 処理水」という。）は、海水でトリチウム濃度を 1,500 Bq/L 未満まで希釈後に海洋に放出している。
海水には貝類などの海生生物が含まれており、それらがポンプや配管などの移送設備に付着すると、ポンプ機能の低下や配管の閉塞等を引き起こし、海水の取水に支障を及ぼす可能性がある。
このため東京電力では、ALPS 処理水希釈放出設備のうち希釈設備及び放水設備への海生生物の付着防止を目的に、5号機取水路に過酸化水素[※]注入設備を設置し、6月下旬から運用を開始している。
今回は、過酸化水素注入設備の運転状況を確認した。（前回調査：令和6年5月13日）
 - ・過酸化水素タンク（以下「シェルノンタンク」という。）はプラスチックタンクの外周をステンレス板で囲う構造となっている。プラスチックタンクは熱により膨張するため、ステンレス板は隙間を空けて設置している。（写真1）
 - ・堰はシェルノンタンク 2 基分の過酸化水素水が全量流出しても漏えいを防止できる設計となっていた。（写真2）
 - ・過酸化水素が漏えいした場合に備え、耐酸性の長靴や手袋等の防護品、中和剤が常備されていた。（写真3）
