福島第一原子力発電所現地確認報告書

サブドレン集水タンク（No. 1～No. 7）（図1）

サブドレン集水タンクの現況

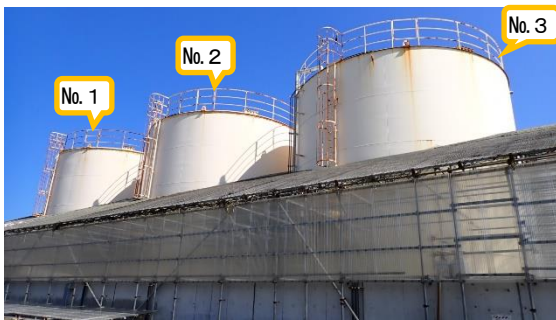
(写真1-1)
集水タンクNo.1~3
(1号機タービン建屋東側)
(南西側から撮影)

- ・集水タンクは1～4号機東側の護岸周辺に計7基設置され、1号機タービン建屋東側に3基（No. 1～3）、2号機タービン建屋東側に2基（No. 4～5）、3号機タービン建屋東側に2基（No. 6～7）設置されていた。（写真1）
- ・集水タンクは高さ3m程度のコンクリート堰で囲われており、コンクリート堰上部には屋根が設置されていた。堰内には高さ1cm程度雨水が溜まっている状況であった。（写真2）
- ・現地確認時において、ポンプや配管等からの漏えいなど、設備の異常は確認されなかった。（写真3）
