# 福島第一原子力発電所4号機 破損燃料の輸送、貯蔵

2014年10月31日

東京電力株式会社

福島第一廃炉推進カンパニー

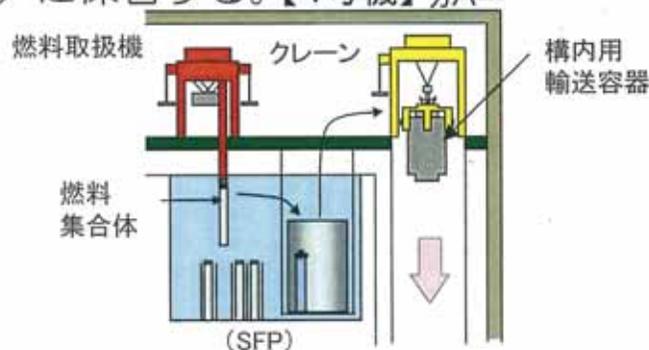
4号機使用済燃料貯蔵プール（以下「SFP」という）に存在する漏えい燃料（2体）、変形燃料（1体）及び8体の使用済燃料を、構内輸送容器（NFT-12B容器）にて共用プールへ移送する。

漏えい燃料及び8体の使用済燃料は燃料取扱機により取り扱い、変形燃料はクレーンにて取り扱う。なお、変形燃料については、共用プールに設置した新設の使用済燃料貯蔵ラック（49体）に保管する。【4号機】カバー

漏えい燃料の取扱い及び使用済燃料：燃料取扱機を使用  
変形燃料の取扱い：クレーンを使用

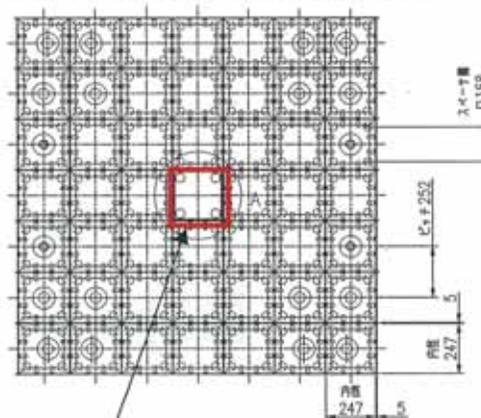
新設の使用済燃料貯蔵ラック

変形燃料用スペース  
7×7曲がり燃料用

- 既設の使用済燃料貯蔵ラック（90体）1基を撤去し、同位置に新設の使用済燃料貯蔵ラック（49体）1基を新たに設置した。  
新設の使用済貯蔵ラック：破損燃料を入れる収納缶（48体）と変形燃料（1体）貯蔵可能

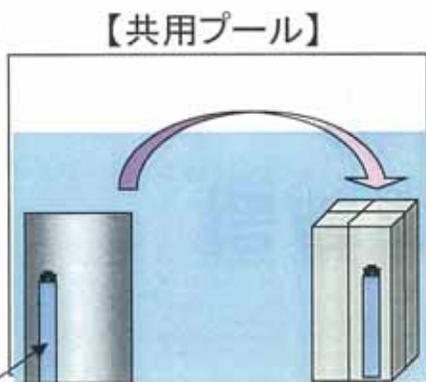
燃料集合体 構内用輸送容器  
・漏えい燃料及び使用済燃料は使用済燃料貯蔵ラックに収納。  
・曲がり燃料は新設の使用済燃料貯蔵ラックに収納

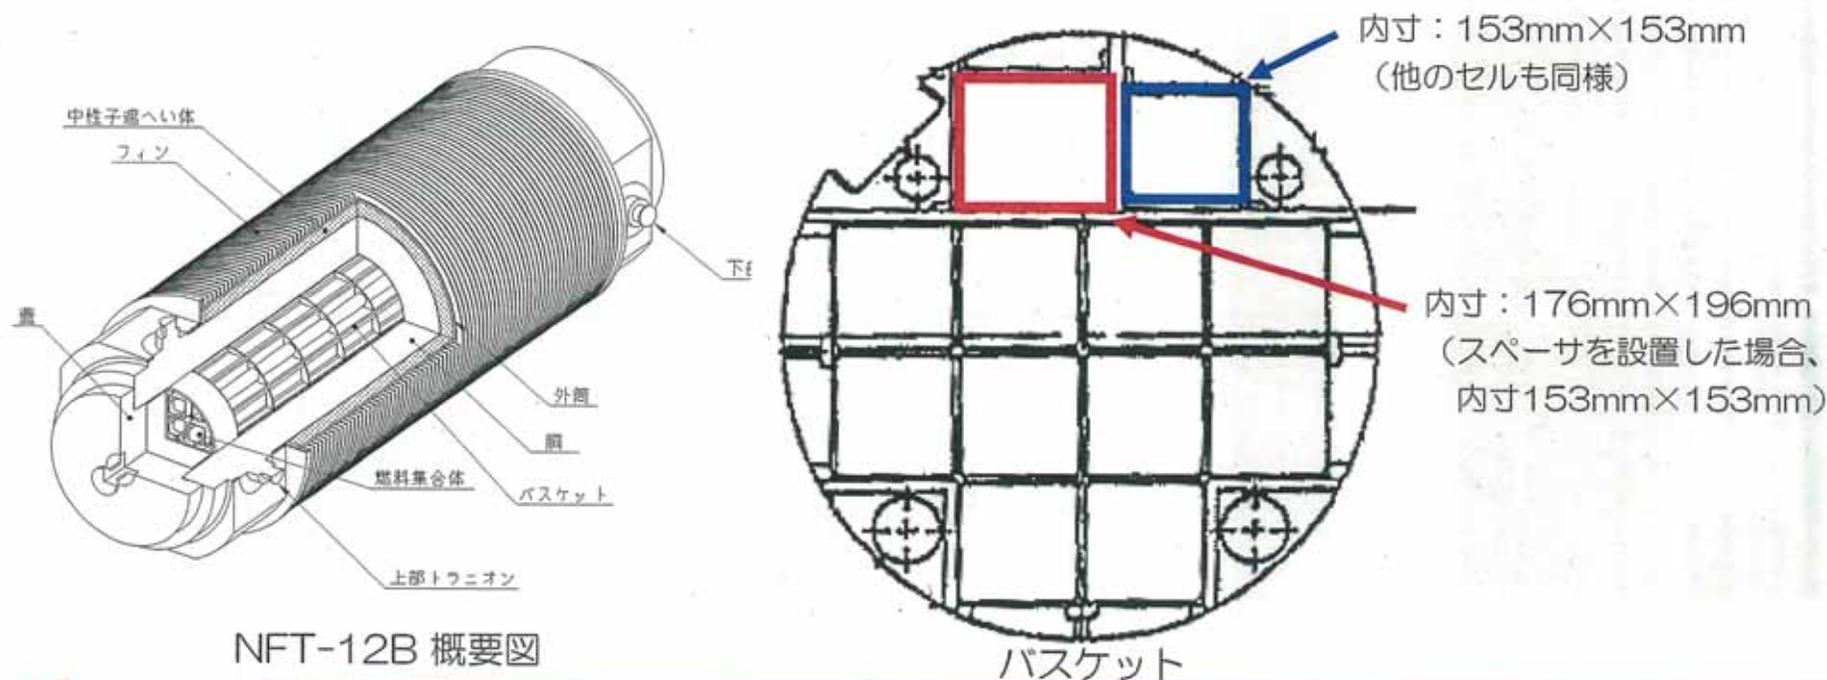
## 2. 構内用輸送容器（NFT-12B）の概要

- 1Fでは1, 2号機から共用プールへの輸送において使用していた実績がある。
- 2012年3月に保管中の簡易点検、2014年6月に使用前の保守点検を実施済。
- 12体燃料を収納する格子が存在し、そのうち1箇所は内寸の大きい格子。  
内寸の大きい格子の従来の運用は以下の2通り。
  - 内寸の大きい格子で破損燃料を収納缶に収納し輸送可能。
  - 収納缶を用いず通常の燃料を輸送する場合、内寸を狭めるスペーサを設置。

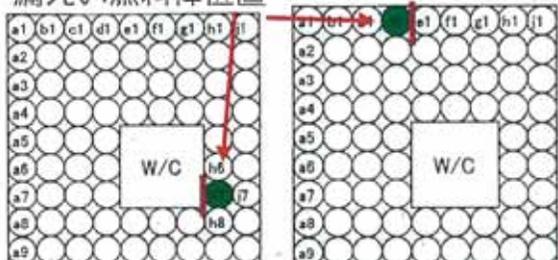
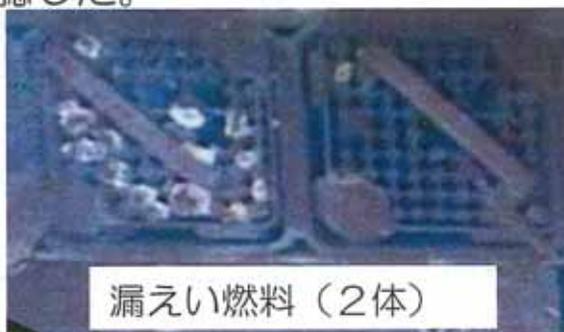
燃料集合体断面図

- ✓運転中（2006/2008年）は漏えい検知後漏えい燃料周辺に制御棒を挿入して出力抑制運転を実施。
- ✓2体とも、超音波装置により漏えい燃料棒を特定。ファイバースコープにより外観点検を実施。
- ✓漏えい燃料棒は、タイロッドでないことを確認し、燃料取扱に問題ないことを確認した。

漏えい燃料棒位置

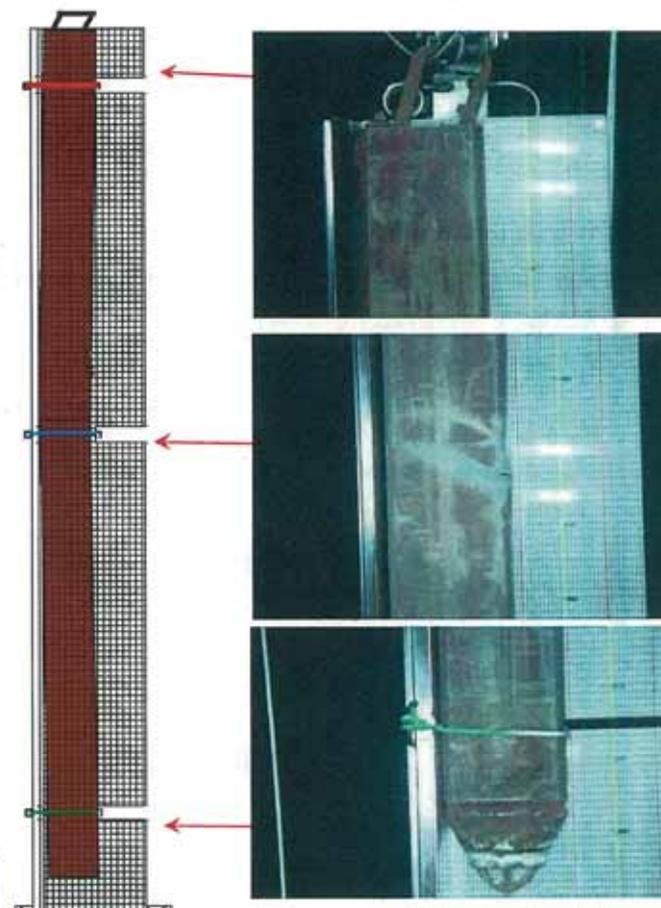
変形燃料曲がり量測定状況

- ✓過去の取り扱い時（1982年）に誤ってハンドル／チャンネルボックスを変形させてしまった燃料。制御棒および燃料兼用ラックに保管。
- ✓2013年12月に天井クレーンに取付けた吊具を用いて吊上げ、曲がり量を測定。
- ✓曲がり量の測定の結果、最大外径156mm（誤差5mm考慮）。通常バスケットに収納不可であるため、NFT-12Bの内寸の大きい格子に収納。
- ✓ SHIPPING 検査にて燃料棒は健全であることを確認。

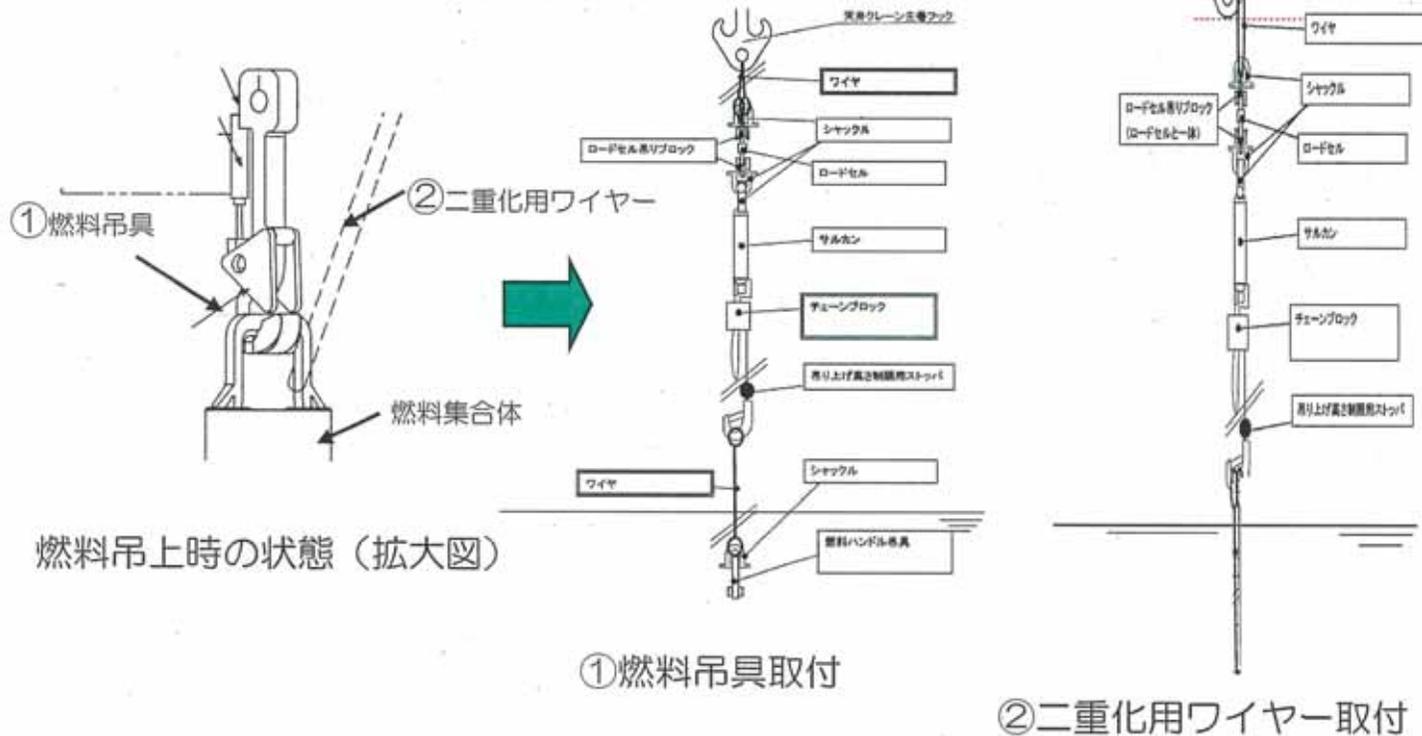
【燃料吊具構成】

- ①：天井クレーンフックに取り付けた燃料吊具及び二重化用ワイヤーを燃料ハンドル部に取り付ける
- ②：燃料吊具により燃料をラックから吊上げ、輸送容器へ収納（又は取出し）する（二重化用ワイヤーに荷重は掛からない）

安全対策	構造概要
動力源喪失時の保持機能	<ul style="list-style-type: none"> <li>クレーン主巻フックは電源断時においても保持する構造となっている</li> <li>巻上装置は手動チェーンブロックとする</li> </ul>
吊り具の二重化	<ul style="list-style-type: none"> <li>二重のワイヤロープで燃料集合体を保持する構造とする（クレーンの主巻フックを使用）</li> </ul>
外れ防止	<ul style="list-style-type: none"> <li>フックは外れ止め装置を有する把持具構造とする</li> </ul>
過荷重防止	<ul style="list-style-type: none"> <li>荷重計により荷重の監視を行う</li> <li>燃料集合体UTPに作用する吊上げ荷重は400kgまでとする</li> <li>巻上装置は手動とし、荷重を監視しながら巻上げる</li> </ul>
臨界防止	<ul style="list-style-type: none"> <li>燃料集合体を1体ずつ取り扱う把持具構造とする</li> </ul>
返へい	<ul style="list-style-type: none"> <li>吊り上げ設備には、吊り上げ上限以上への吊り上げを阻止するロック機構を有する構造とする</li> </ul>

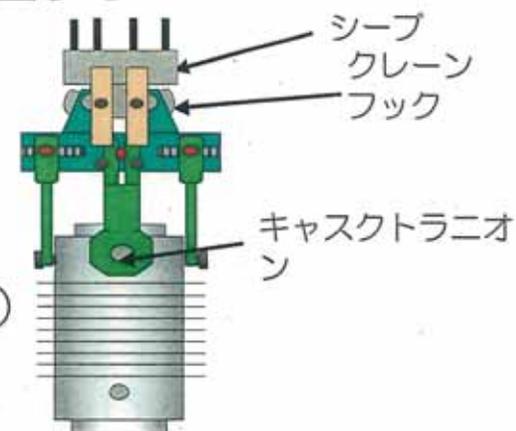
キャスク落下防止対策として、クレーンと吊具の取り付け、垂直吊具とキャスクの取り付けを二重化している

クレーンフック（主）及びシーブ（副）に垂直吊具を取り付ける  
荷重はフック（主）で受けており、フック側破損時にシーブ（副）で荷重を受ける

キャスクトラニオンに垂直吊具の主アーム（1対）及び補アーム（1対）に取り付ける  
荷重は主アームで受けており、主アーム側破損時に補アームで荷重を受ける

クレーンフック及び主アームは取り付け後、外れ止めを設置する

クレーン、垂直吊具の事前確認（外観、動作）  
クレーンと垂直吊具の取付状態の確認（外れ止め設置含む）  
吊具アームの取付状態、外れ止め設置状態の確認
