福島第一原子力発電所の 廃止措置等に向けた現状の取組み

平成26年11月19日

東京電力株式会社

1. 廃止措置等に向けたロードマップ全体イメージ

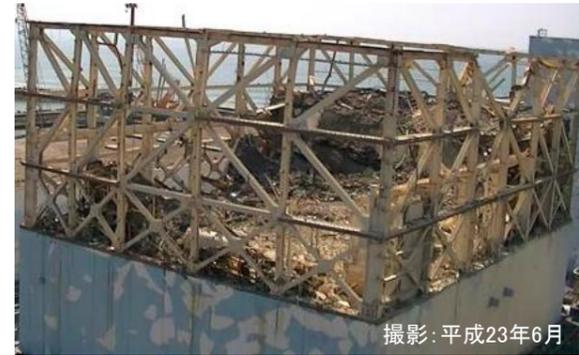
建屋カバー設置前の状況

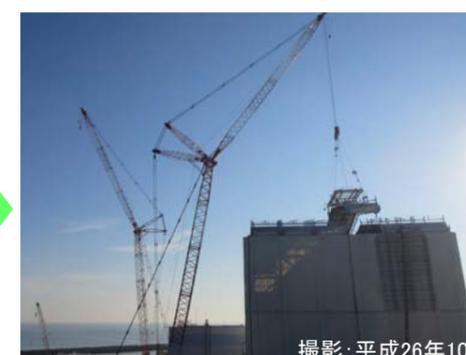
屋根パネルの取り外し

- H26.10.22 建屋カバー解体作業の第一段階として、飛散防止剤の散布を開始。
- H26.10.31 建屋カバーの屋根パネル1枚目の撤去実施。
- H26.11.10 建屋カバーの屋根パネル2枚目の撤去実施。

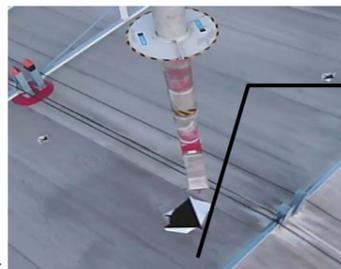
破れ箇所

- 平成26年10月28日、飛散防止剤の散布作業中、突風によりカバーを損傷させる事象が発生しました。なおカバー損傷によるダストモニタの指示値に変動はありませんでした。破損箇所の補修については、現在検討しています。
- 平成26年11月12日、クレーンの作動油のにじみにより作業を中止しましたが、11月17日に修理を完了し、作業を再開しています。

※屋根部のカバー破れ発生後、作業の進捗に伴い、現在は、屋根カバー6枚のうち2枚が外された状態となっておりますが、ダストモニタの値に異常は発生していません。

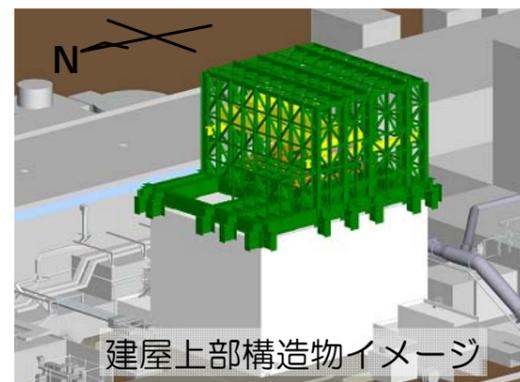
<計画の概要>

燃料プールにある燃料取り出しに特化した設備（クレーン及び建屋上部構造物等）で燃料を取り出し、その後、燃料デブリ取り出し用設備を新たに設置し直し、燃料デブリを取り出します。

4号機あるいは他の原子炉と同様に、燃料交換機にて燃料をキャスク（燃料の移送や保管を行うための金属製容器）に収め、天井クレーンにてキャスクを搬出します。

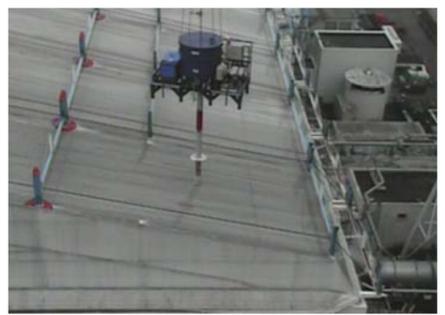
カバー屋根部への貫通

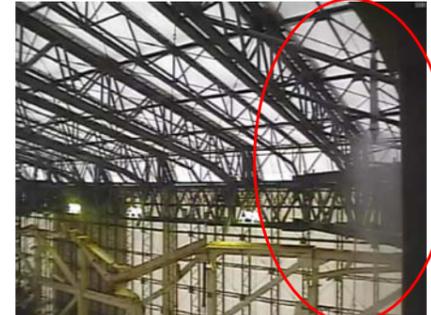
飛散防止剤の散布状況

- 平成26年10月22日より飛散防止剤の散布を開始し、今後の使用済み燃料の取り出し～燃料デブリ取り出しへと続く廃炉作業の第一歩を踏み出しました。
- モニタリング結果については、ダスト飛散の兆候を示すような異常はこれまで発生しておらず、11月18日現在、大きな問題なく作業は進んでおります。今後オペフロの調査が終わり次第、外したカバーをつけ直す予定です。

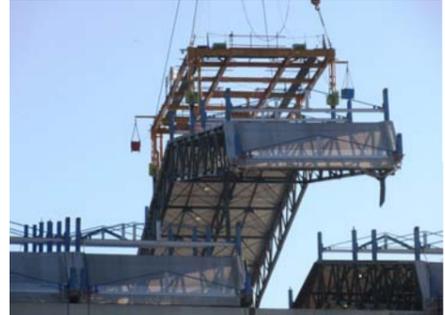
屋根パネルの一枚目の取り外し状況

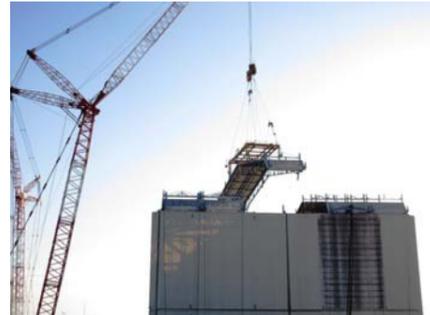
屋根パネルの二枚目の取り外し状況

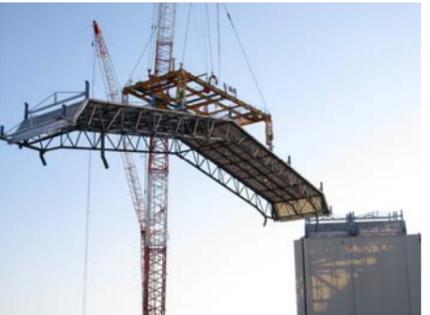
外したパネル上部から見たオペフロ

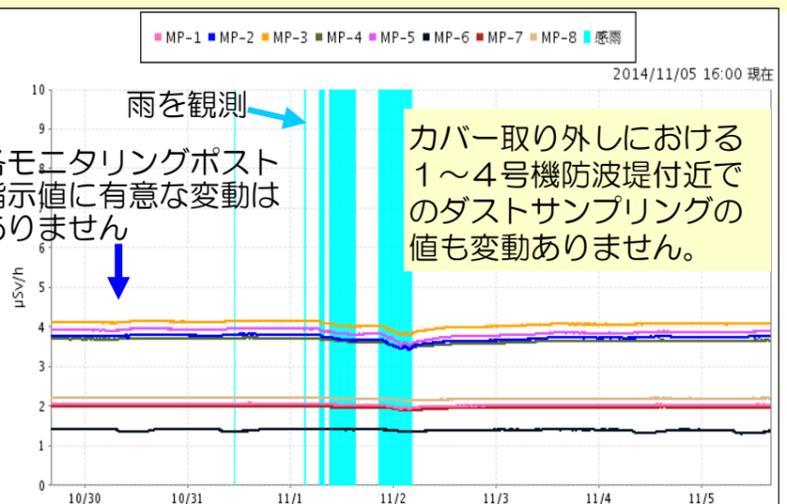
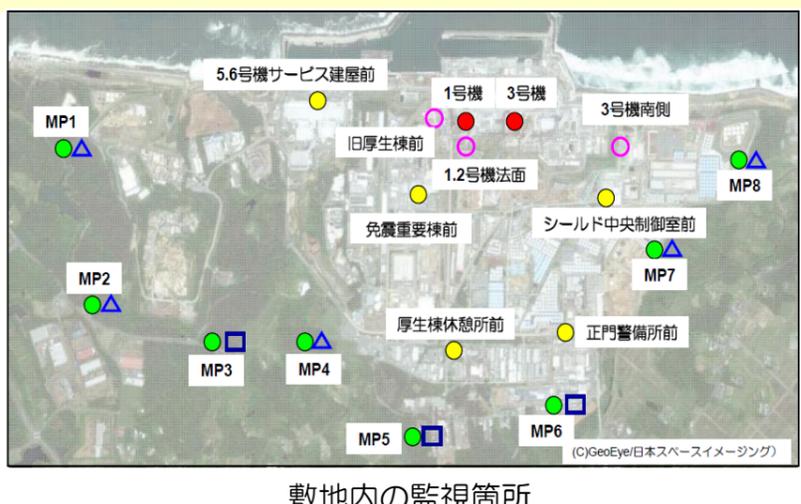
ダストモニタ・モニタリングポストの状況

- 作業開始以降、ダストモニタ及びモニタリングポストの値に異常は発生していません。
- 平成26年11月2日に3号機南側ダストモニタの警報が発生しましたが、当該機器のダストを収集しているロールろ紙を他の機器で測定し、検出限界未満であることを確認しました。このことから、当該ダストモニタの故障と判断しております。

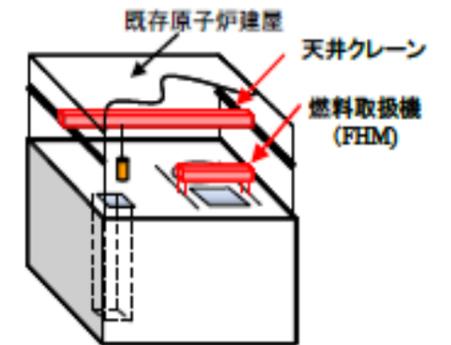
既設の燃料取扱機等を使用する案
(原子炉建屋を解体しない)

- 2号機はこれまでの調査からオペフロの線量が高く、既存の除染技術のもとでは、オペフロ除染の成立性および燃料取扱設備の復旧の可能性が現時点では見込めない状況にあります。
- 安全で確実なプール燃料の取り出しに向けて以下の項目について検討します。
 - オペフロ内の線量低減（除染・遮へい）
 - 原子炉建屋を極力解体しない計画（解体に伴うダスト飛散の抑制）
 - ダスト等の飛散抑制に配慮した建屋解体工法
- 燃料取り出し用設備の設計にあたっては、燃料デブリ取り出し計画の進捗を踏まえた最適な方式を採用します。

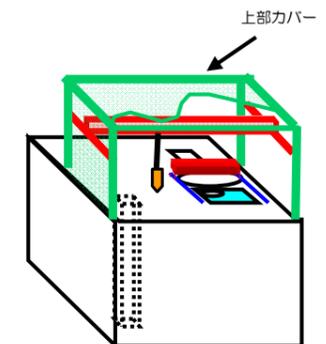
プール燃料取り出しに特化した案
(原子炉建屋を一部解体)

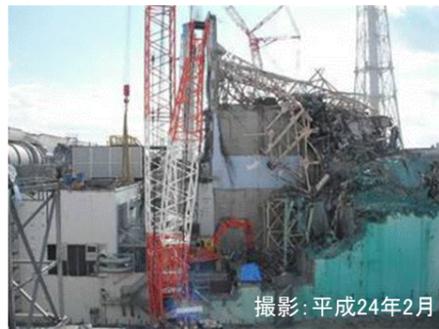
ガレキ撤去前

- 平成25年10月15日より、燃料取り出し用カバーや燃料取扱設備の設置作業に向け、オペフロ上の線量低減対策（除染、遮へい）を実施しています。また、除染による線量低減実績が想定より低いため、追加対策を現在検討しております。
- 平成25年12月17日より、使用済燃料プール内のガレキ撤去を実施しています。

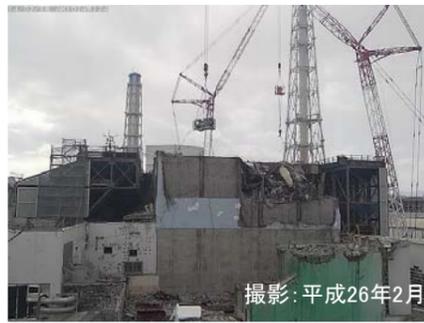
ガレキ撤去後

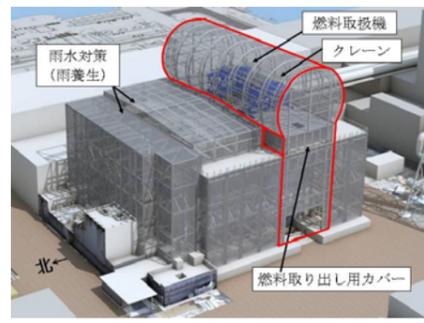
燃料取り出し用カバーイメージ

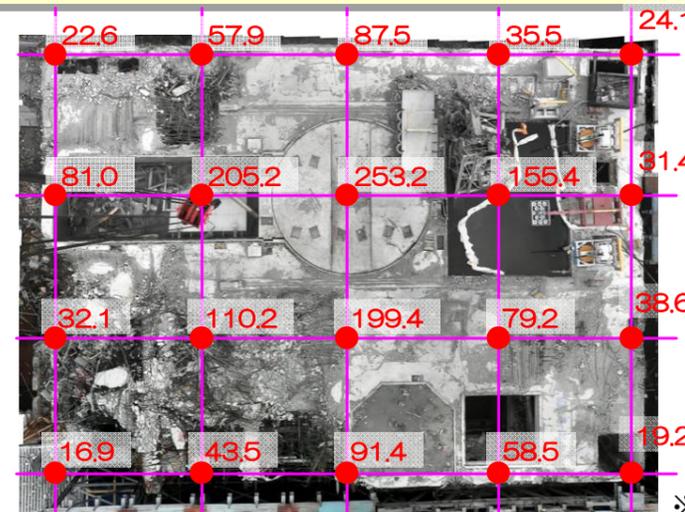
オペフロ状況および線量率 H24/5)

※単位：
mSv/h

- 3号機のオペフロは線量が高く、人による作業が困難であることから、遠隔操作できる重機・除染装置を用いて除染作業を行っています。

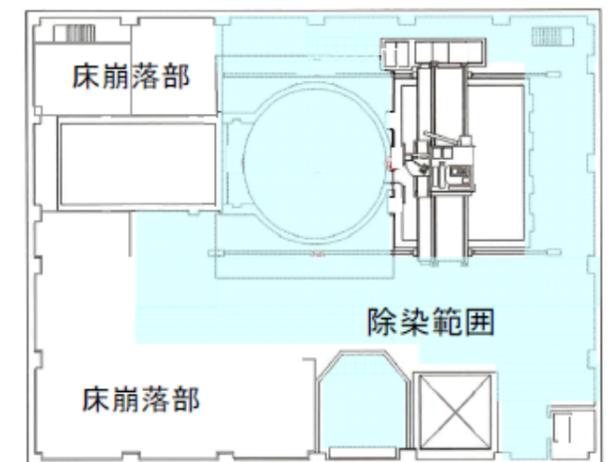
除染計画の範囲

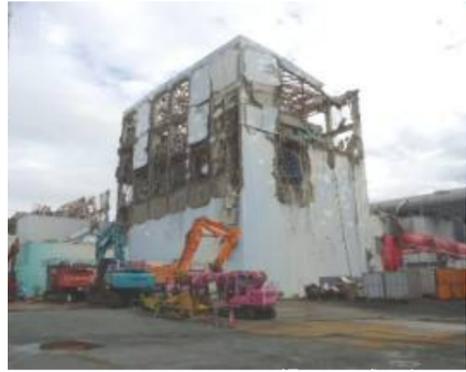
ガレキ撤去前

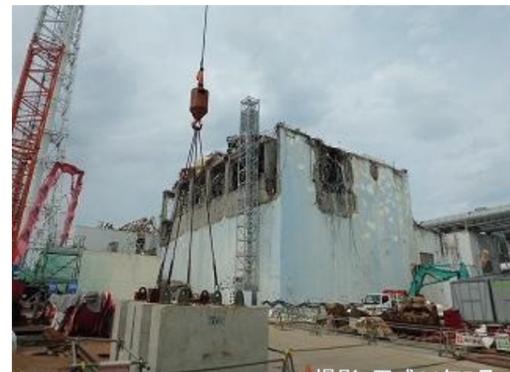
ガレキ撤去後

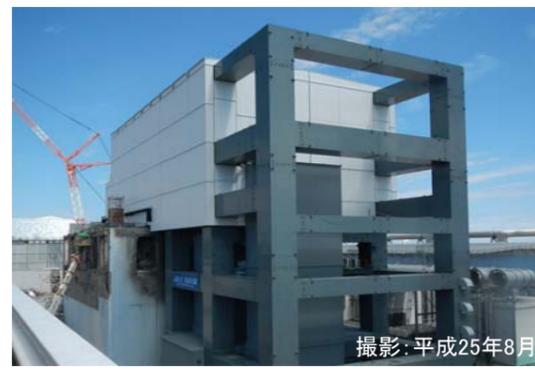
燃料取り出しカバー設置後

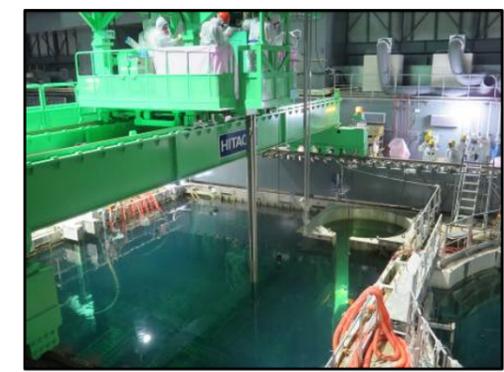
使用済燃料プールからの燃料取り出し

- H25.11.18 使用済み燃料プールからの取り出し開始
- H26.11.5 使用済み燃料プールに保管していた、破損燃料を含む全ての使用済み燃料の、共用プールへの移動が完了。

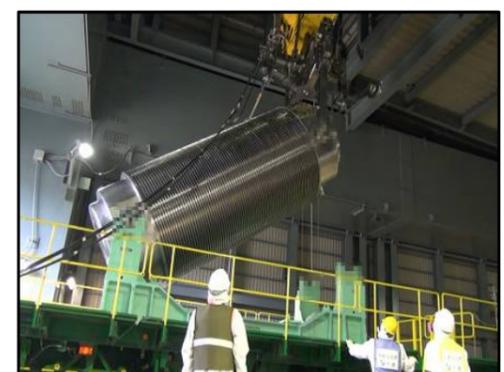
トレーラーへのキャスク積み込み

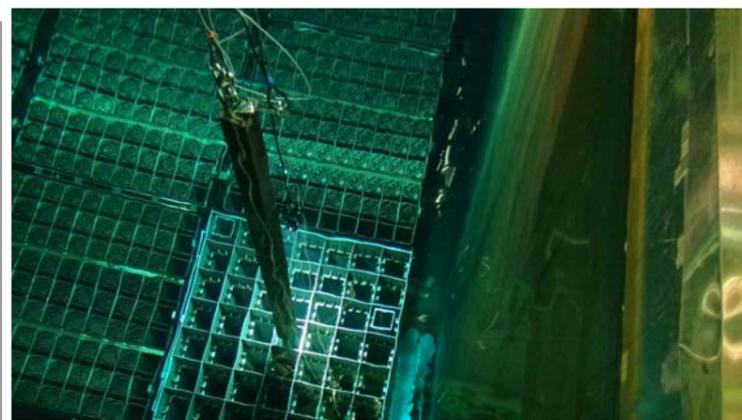
共用プールへの使用済燃料(変形燃料)の格納 (平成26年11月4日撮影)

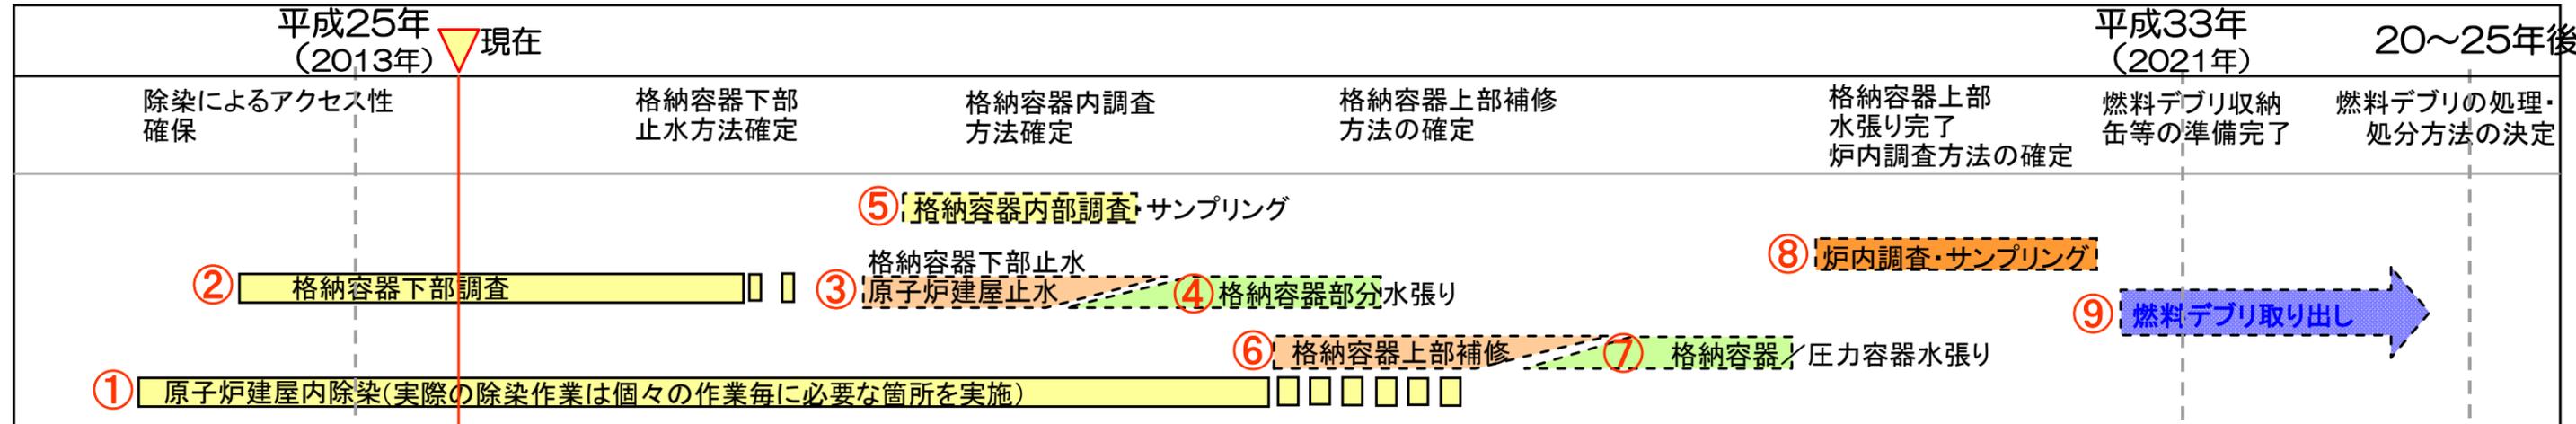
- 燃料デブリの取り出しは、米国スリーマイル島原子力発電所（TMI）での経験を基にした水中取り出しを想定して、次のようなステップで作業を進めていく計画です。

- 上記工程表の主な9ステップにおける、現段階の作業イメージと課題は下表（次ページへ続く）の通りで、引き続き検討を進めています。

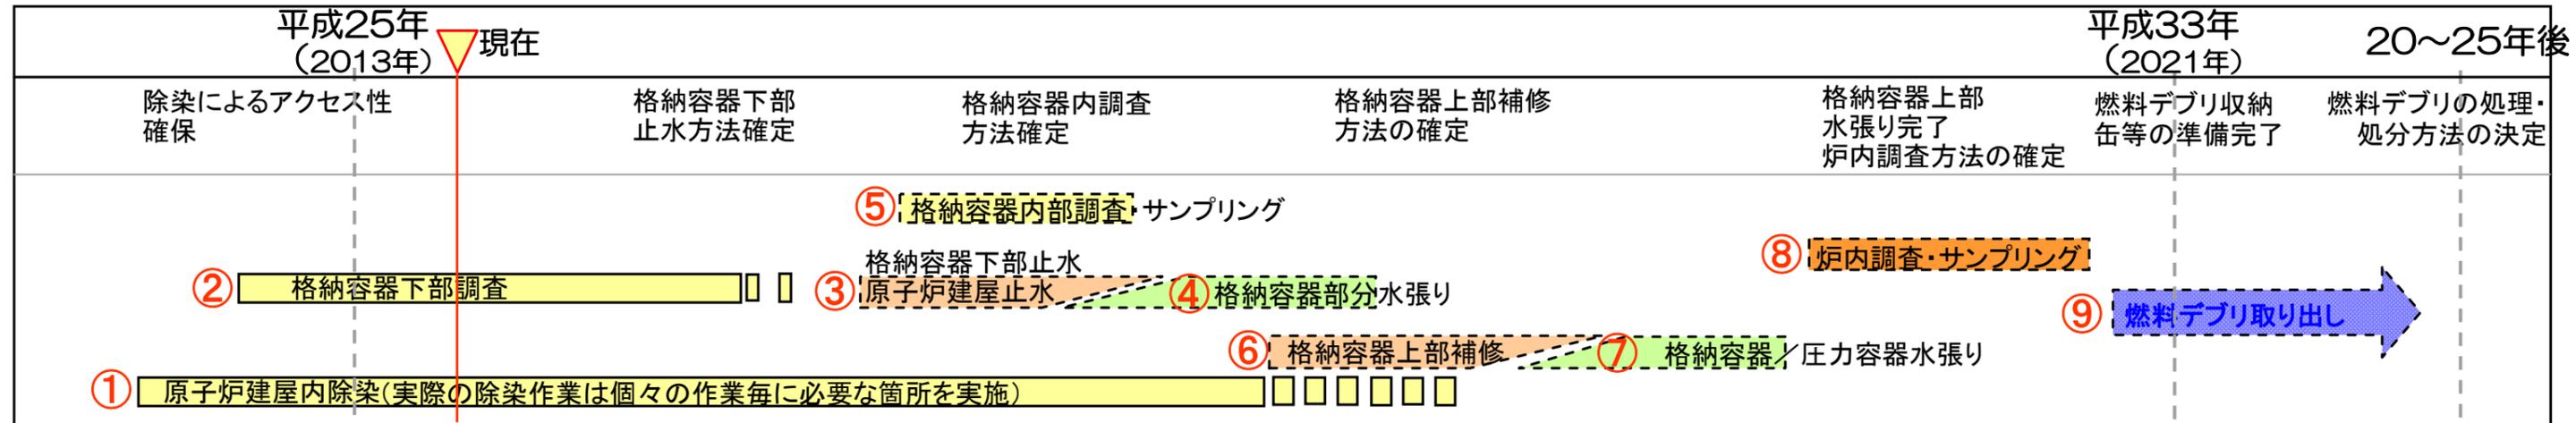
ステップ	③原子炉格納容器下部・原子炉建屋止水	④原子炉格納容器部分水張り	⑤原子炉格納容器内部調査・サンプリング	⑥原子炉格納容器上部補修
イメージ				
内容	燃料デブリの取出しは、水中で実施することが放射線の遮へいの観点からも有利と考えられることから、水張りのため止水します。	格納容器下部に部分的な水張りを実施します。	格納容器内を調査し、圧力容器から流れ出たと推定される燃料デブリの分布状況の把握や、サンプリングなどを実施します。	格納容器を満水まで水張りすべく、上部の漏えい箇所を、手動または遠隔にて補修します。
課題	◆炉心循環冷却のための注水を継続しながら、高線量下・流水状態で止水すること ・格納容器バウンダリ構築・止水技術・工法の開発	◆③と同様	◆高線量によるアクセス性の制約、格納容器内部環境（内部水の濁り、燃料デブリの所在等）が不明 ・上記を踏まえた遠隔調査方法及びサンプリング方法の開発	◆②と同様 ・格納容器漏えい箇所の補修・止水技術・工法の開発（③と同様）
