# 福島第一原子力発電所の 汚染水の状況と対策について

平成26年11月19日

東京電力株式会社

# 1. 「汚染水対策」の3つの基本方針

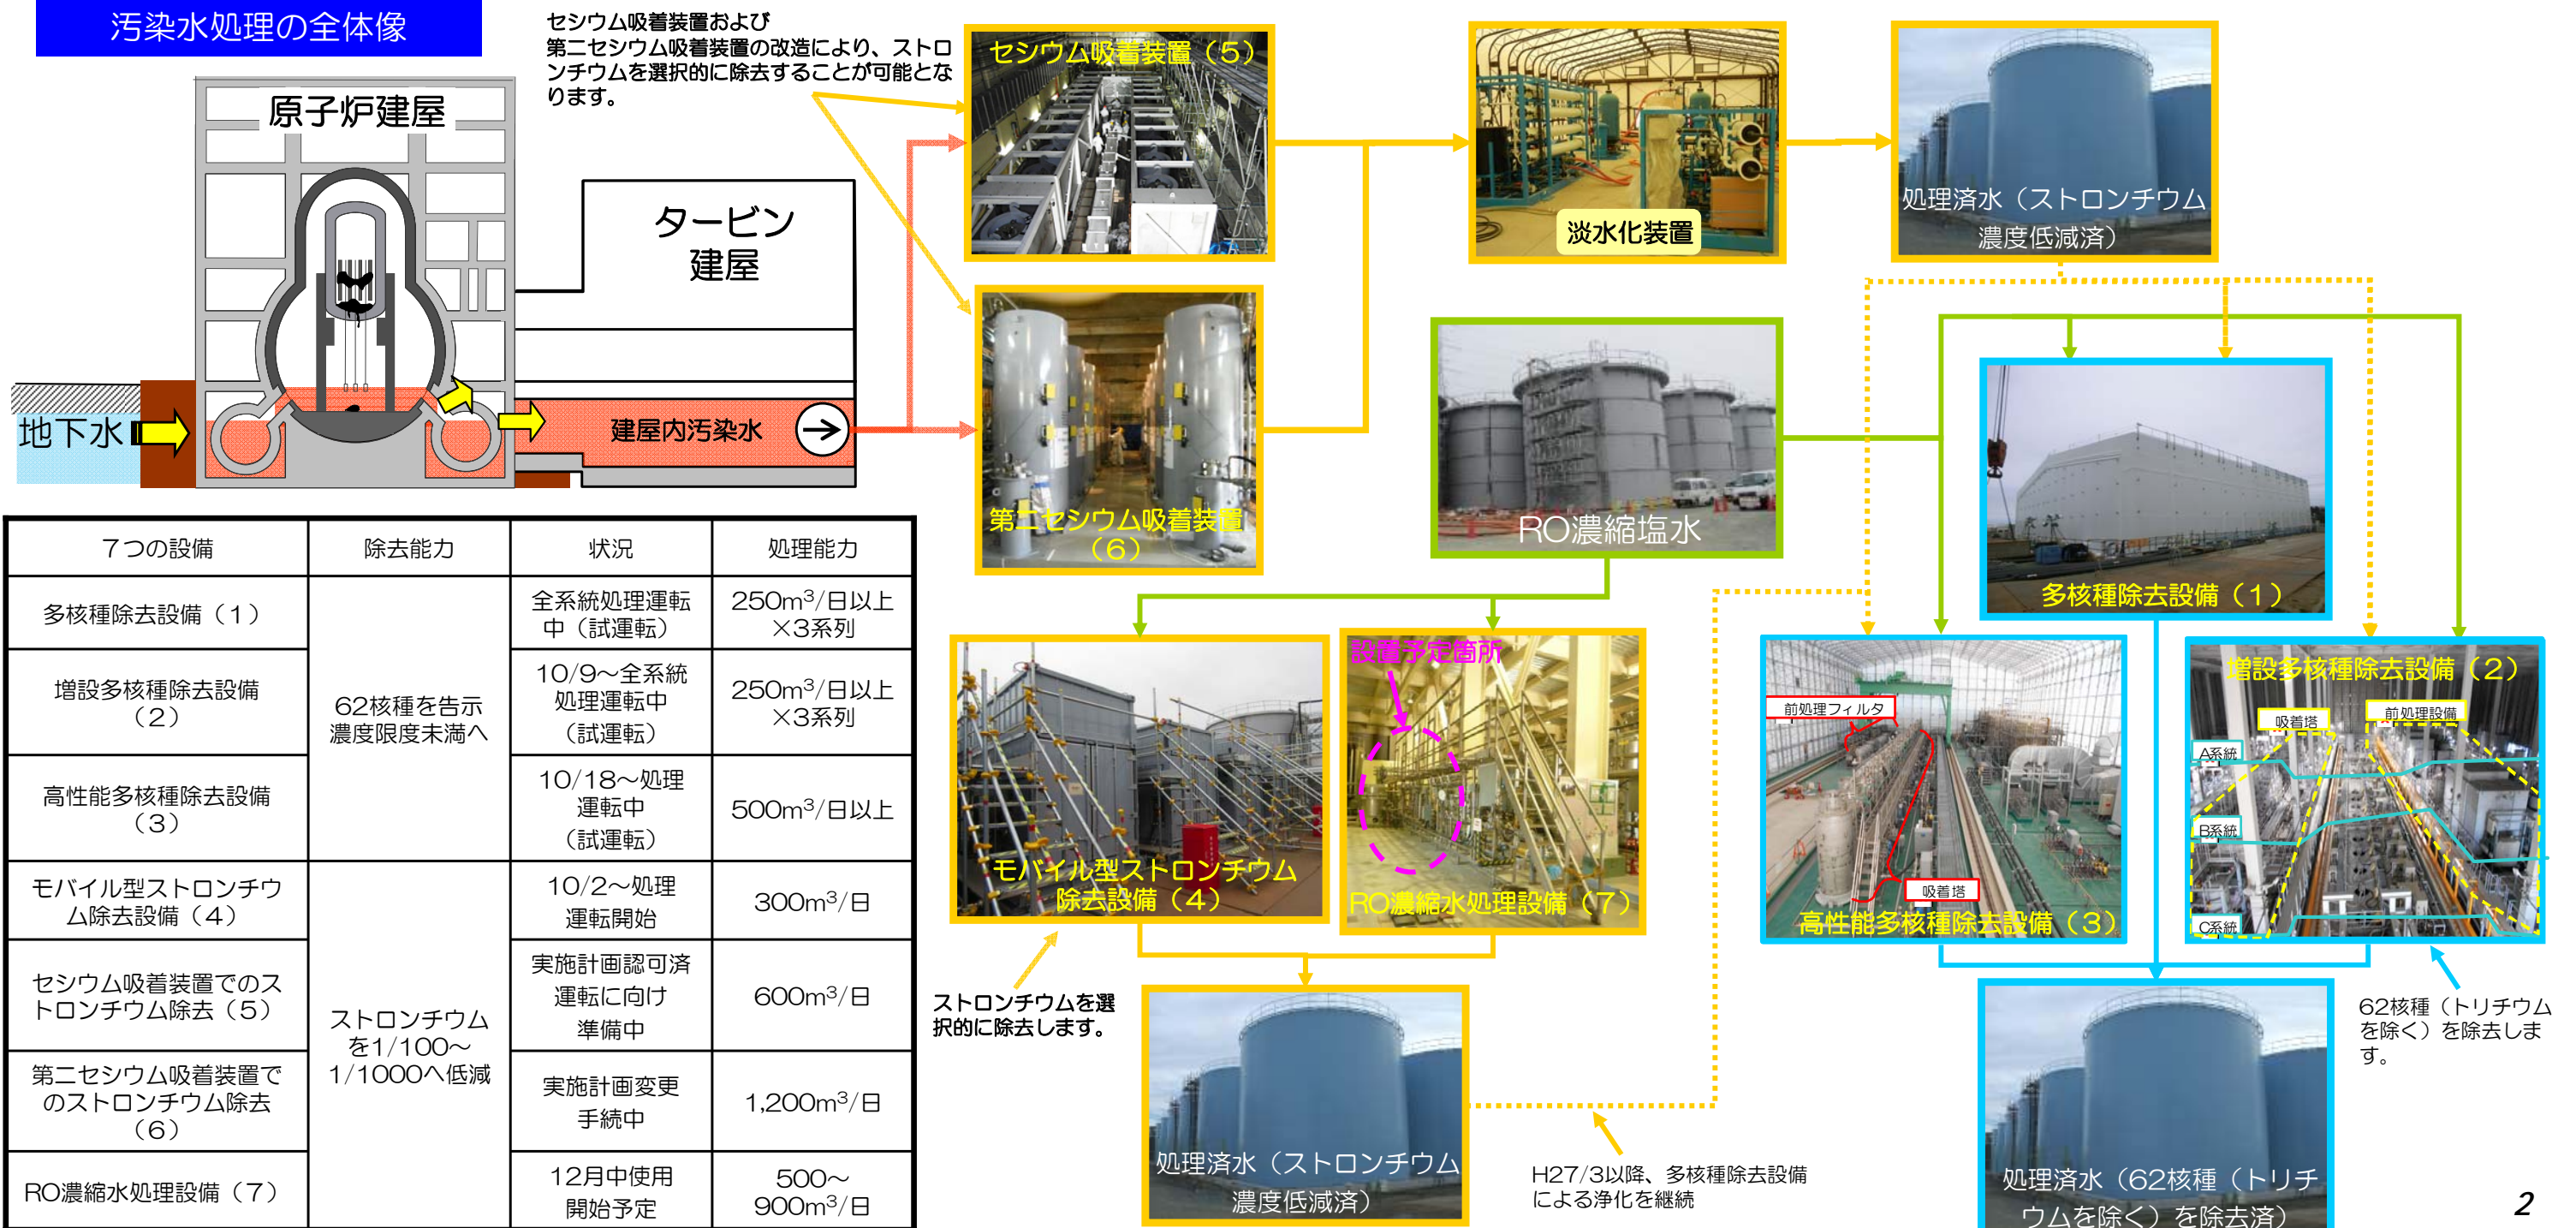
### 汚染水処理の全体像

7つの設備	除去能力	状況	処理能力
多核種除去設備 (1)	62核種を告示濃度限度未満へ	全系統処理運転中 (試運転)	250m <sup>3</sup> /日以上 ×3系列
増設多核種除去設備 (2)		10/9～全系統処理運転中 (試運転)	250m <sup>3</sup> /日以上 ×3系列
高性能多核種除去設備 (3)		10/18～処理運転中 (試運転)	500m <sup>3</sup> /日以上
モバイル型ストロンチウム除去設備 (4)	ストロンチウムを1/100～1/1000へ低減	10/2～処理運転開始	300m <sup>3</sup> /日
セシウム吸着装置でのストロンチウム除去 (5)		実施計画認可済運転に向け準備中	600m <sup>3</sup> /日
第二セシウム吸着装置でのストロンチウム除去 (6)		実施計画変更手続中	1,200m <sup>3</sup> /日
RO濃縮水処理設備 (7)		12月中使用開始予定	500～900m <sup>3</sup> /日

汚染水が漏えいした場合のリスクを低減させるため、原子炉建屋地下などに滞留している高濃度の汚染水（汚染源）の浄化を、多核種除去設備などの7つの設備により進めます。

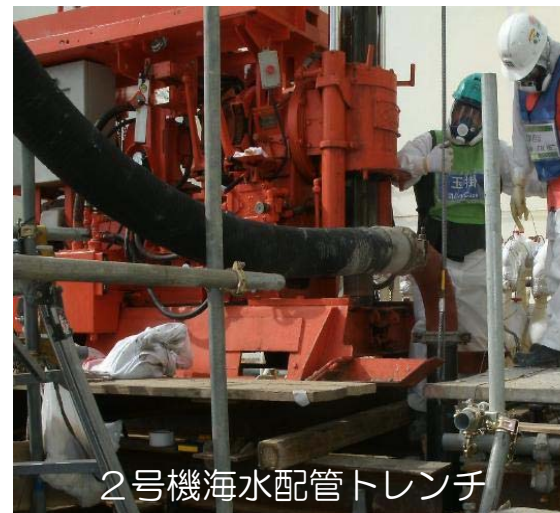
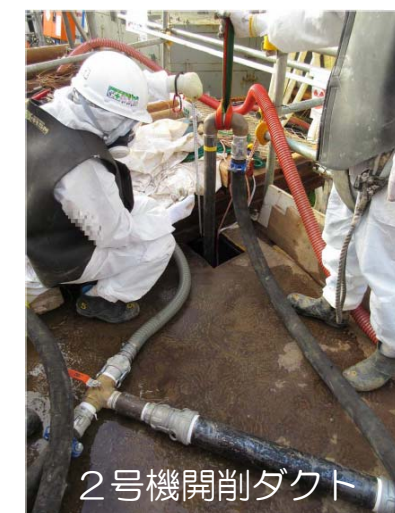
<間詰め充填 現場作業状況>

- 屋外海水配管トレンチ\*1の建屋接続部は、凍結管による冷却、氷・ドライアイスの投入により、凍結止水壁が出来つつあるものの、一部凍結が弱い部分があるため、間詰め充填を実施しました。
- 間詰めによる止水効果の確認後、トレンチ内の水抜きを行うに当たっては、汚染水を漏れいさせないよう慎重に検討した上で、トレンチ内の水抜きおよび閉塞作業を順次実施する予定です。

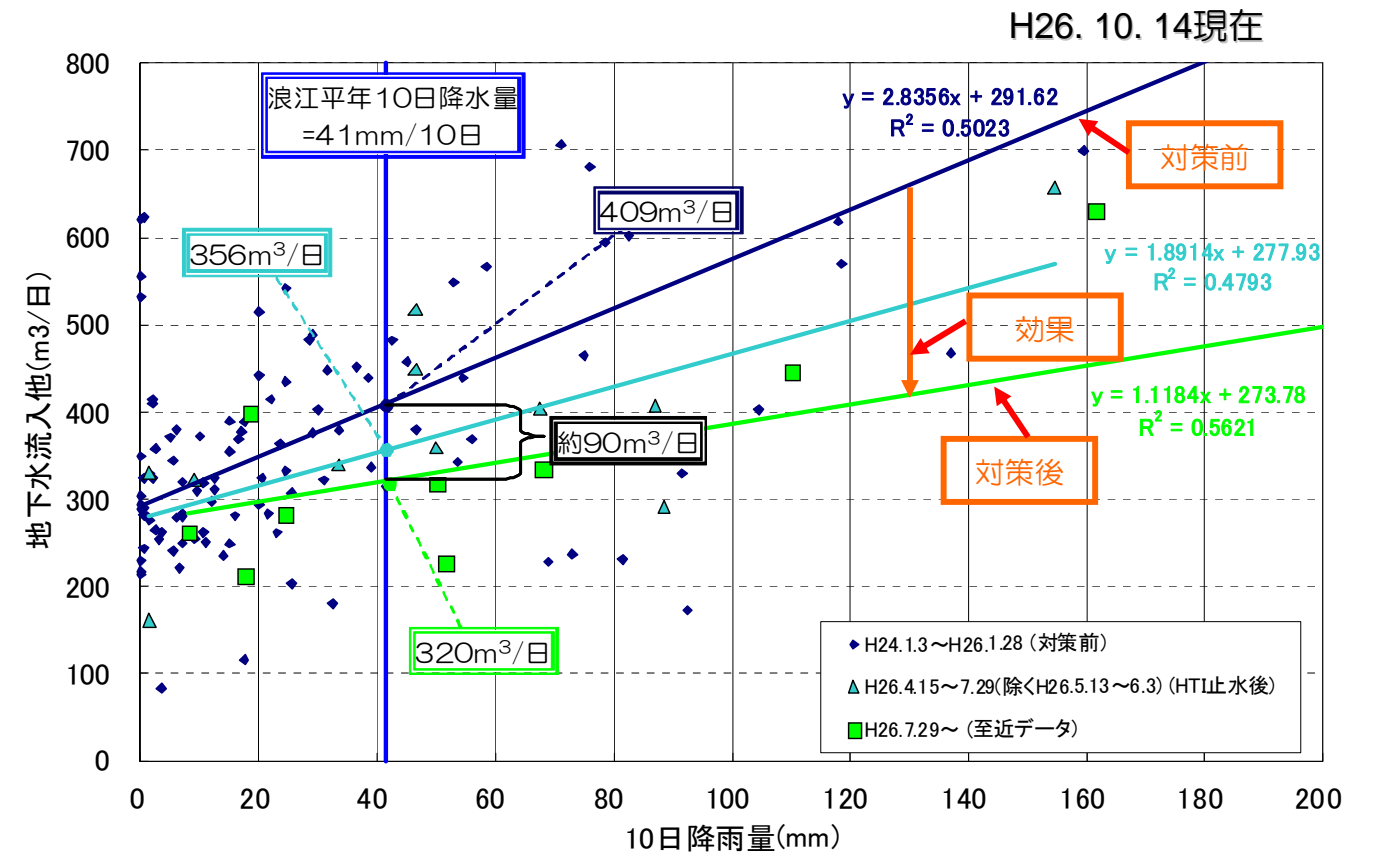
### 地下水バイパスの効果（建屋への地下水流入量評価）

- 建屋への地下水流入量については、降雨量と相関が高いことから、過去の実績に基づいて評価しています。
- これまでのデータから建屋への地下水流入量が約90m<sup>3</sup>/日減少していると評価しています。
- 建屋への地下水流入量は、複数の流入抑制対策が行われていること、建屋流入水も変動していることから、引き続き効果を評価していきます。

- これまでに、約54,438m<sup>3</sup>の地下水をくみ上げ、水質が運用目標を満足していることを東京電力及び第三者機関（日本分析センター）で確認した上で排水を実施しています。
- 地下水バイパスの効果は、建屋周辺の地下水のデータから、地下水バイパスのくみ上げ開始前と比較して約20~25cm低下していると評価しています。
- また、建屋への地下水流入量は、これまで実施してきた高温焼却炉建屋の止水対策等とあわせて、約90m<sup>3</sup>/日減少していると評価しています。
- 地下水バイパス揚水井No.11は、藻のようなものがくみ上げられたことにより、10/15よりポンプのくみ上げを停止しています。現在、ポンプを引き上げ、原因を調査しています。なお、他の揚水井については、揚水井No.12を含め順調に稼働しています。

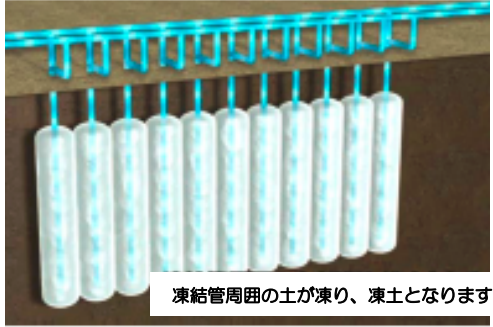
凍土壁が造成されます

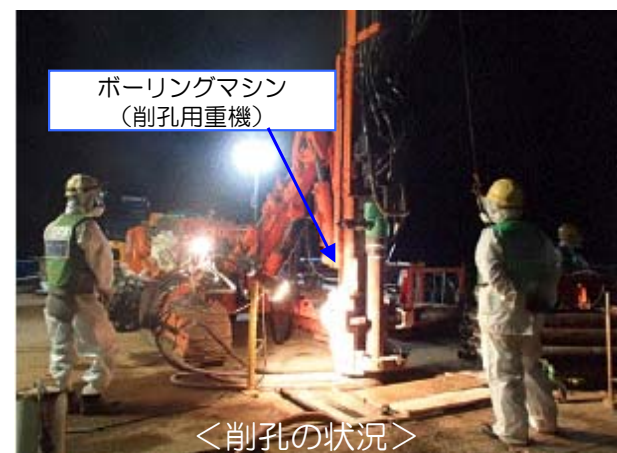
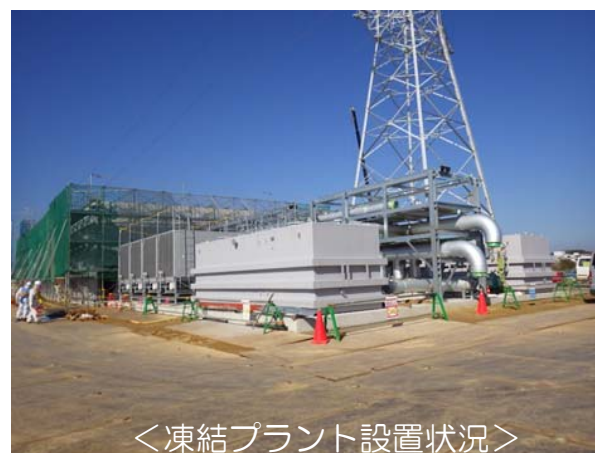
<削孔作業の進捗状況>

- 1～4号機を取り囲む凍土遮水壁 (経済産業省の補助事業) の造成に向け、凍結管を設置するための削孔工事を実施しています。11/17の時点で、埋設物と干渉しない箇所では、全削孔本数\*2である1,545本中、658本の削孔を完了しており、凍結管の設置も222本完了しています。
- また、11/17の時点で、一部埋設物と干渉する箇所では、全削孔本数\*2である162本中、7本の削孔を完了しています。 \*2：全削孔本数は現場等の状況により変更の可能性があります。

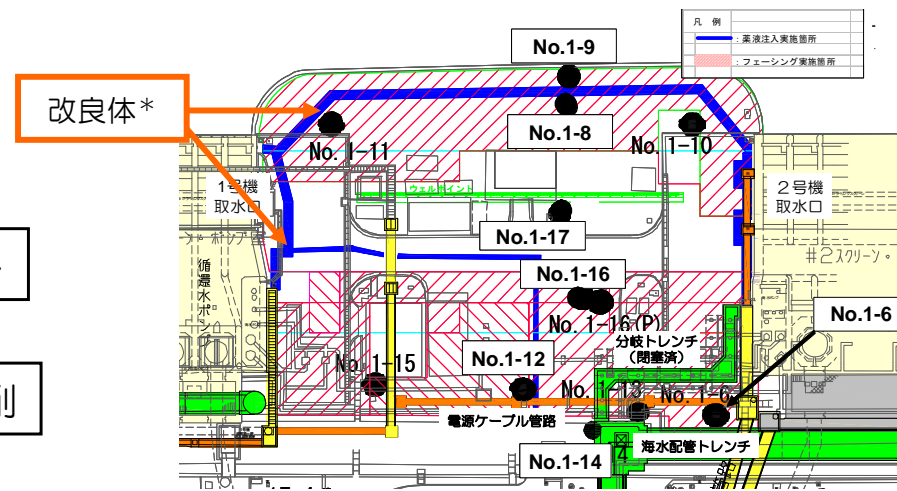
＜1, 2号機取水口間エリア＞

- 1～2号機間の地盤改良は、海側・山側ともに工事を実施済みです。
- 2～3号機間、3～4号機間の地盤改良も、海側・山側ともに工事を実施済みです。

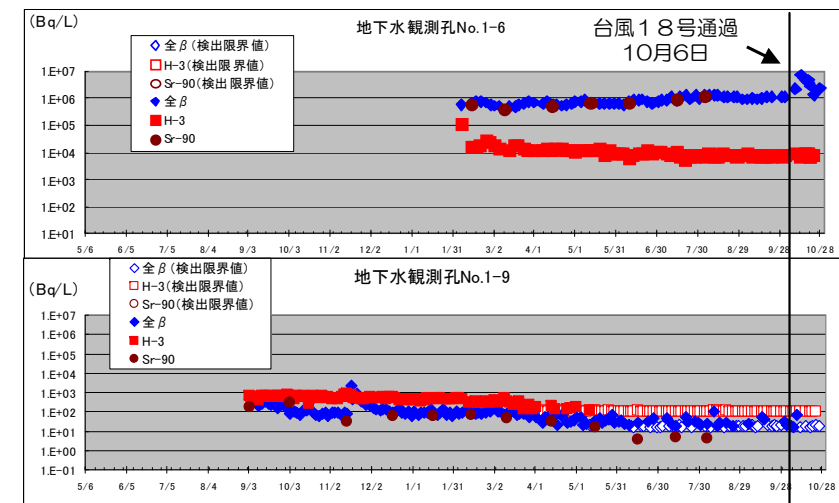
＜地下水観測孔の濃度変化＞

- 台風通過後、1～2号機取水口間エリアにおいて、複数の観測孔で放射性物質濃度の変動あり、特に観測孔No.1-6では、全β等が約7倍に上昇したことを確認しました。また、トリチウム濃度は上昇していないことを確認しています。
- なお、現在は、台風通過前の濃度まで低下しています。

- 4m盤における地盤改良工事は、海側・山側ともに実施済みです。(H26/3完了)
- 1～2号機間、2～3号機間、3～4号機間それぞれの地下水位をモニタリングしており、至近1ヶ月において、発電所敷地内の降水量の多い時に地下水位が変動することを除いては、大きな変動はありません。
- 4m盤にある地下水観測孔No.1-6において、台風18号通過後に、地下水の全β放射能濃度の上昇が確認されました。一方、海側にあるNo.1-9の濃度の上昇が見られず、海洋への影響はないものと考えています。これは、護岸付近の地盤改良の効果が発揮されたものと判断しています。

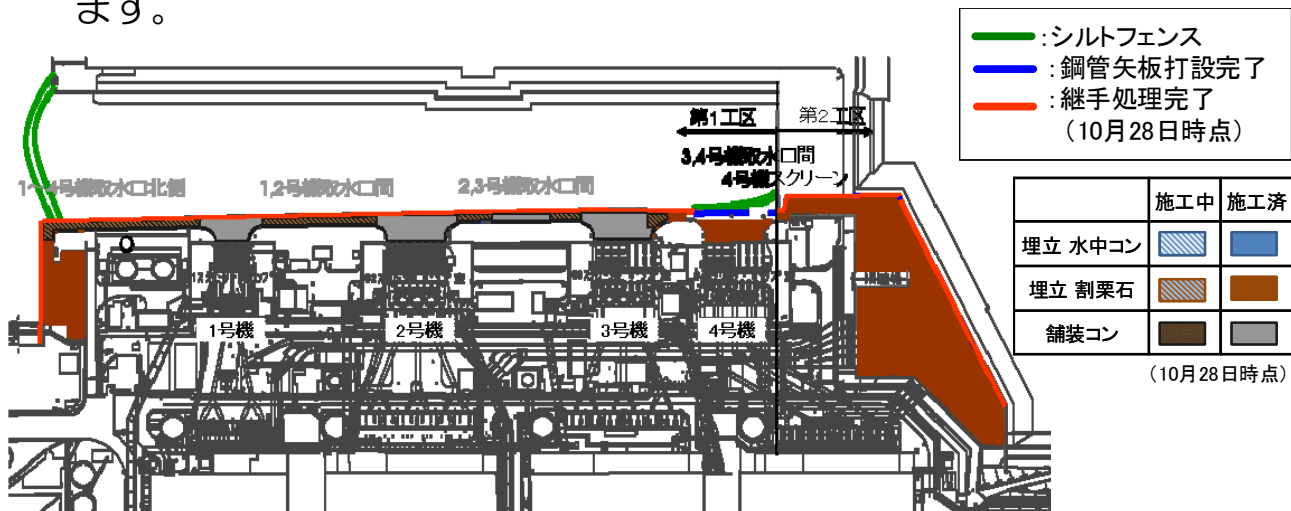
### 海側遮水壁の進捗状況

- 海側遮水壁は、4号機取水口前を除いて鋼管矢板の設置を完了しています。

- 1～4号機の4m盤の前面に遮水壁（海側遮水壁）の設置工事を実施しています。
- これまでに、4号機取水口前を残し、鋼管矢板（下記、写真参照）の設置を完了しています。
- 最終的に4号機取水口前を閉合すると、海側遮水壁内側の地下水位が上昇し、汚染された地下水が遮水壁外部（港湾内外）に流出するリスクがあるため、海側遮水壁内側の地下水のくみ上げを実施する必要があります。
- 現在、港湾へと流出していた地下水（地下水ドレン）を遮水壁の内側でくみ上げ、建屋近傍の井戸水（サブドレン）と共に、安定的に浄化・移送できることを確認した後、海側遮水壁を閉合する計画としています。

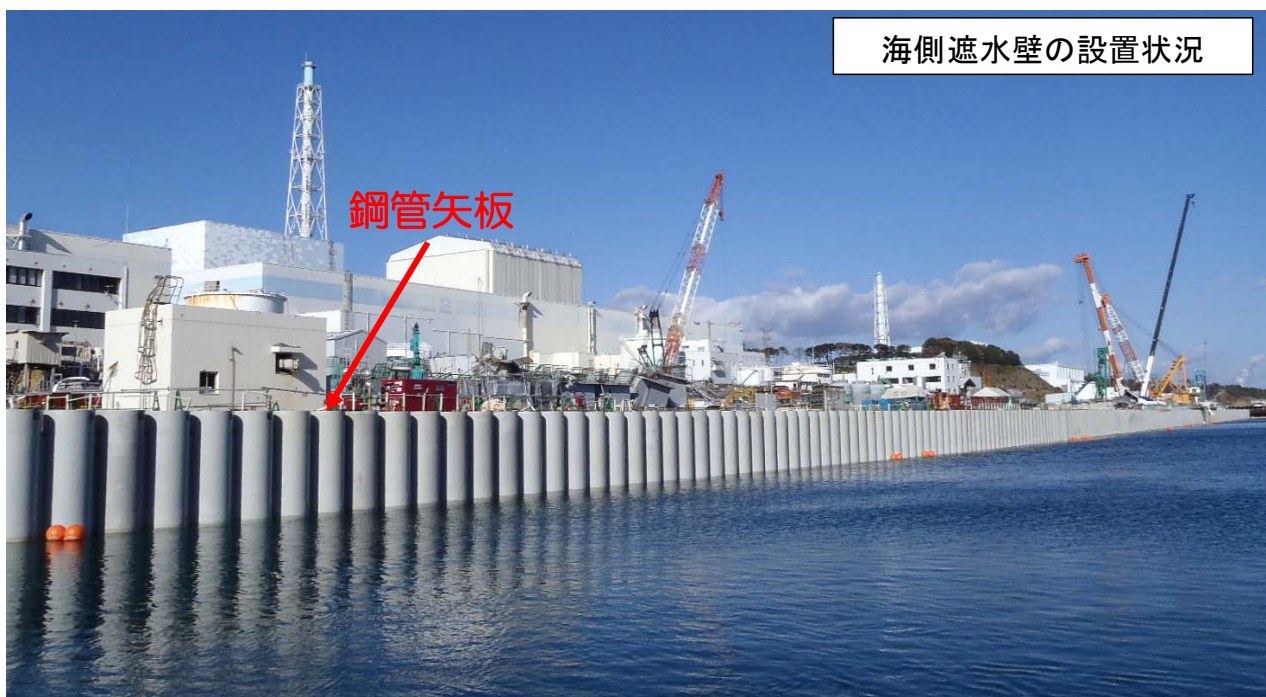
### 1～4号開渠内への地下水の流出

- 1～4号機取水口開渠内の放射性物質濃度（トリチウム：H-3）は、海側遮水壁設置工事後、上昇し、その濃度を維持しているため、引き続き監視を行います。これは、放射性物質を含む地下水が流出しているため、海側遮水壁の閉合により港湾内の水質改善が見込まれます。

※港湾内の放出量については、地下水の水質や流量を仮定して評価したものであり、今後変更する可能性があります。

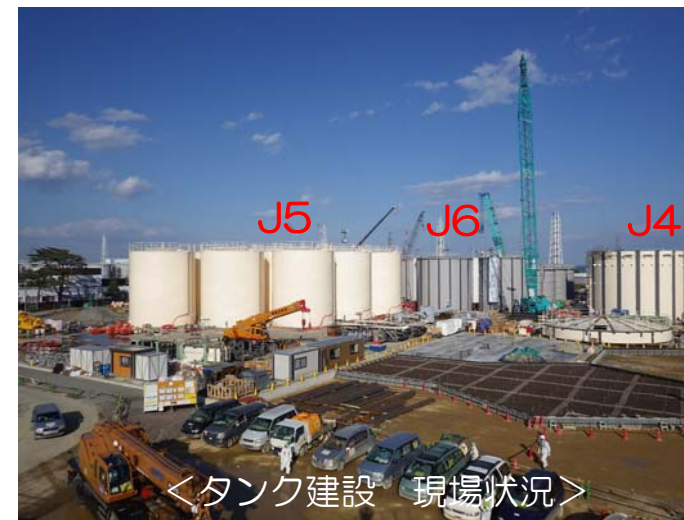
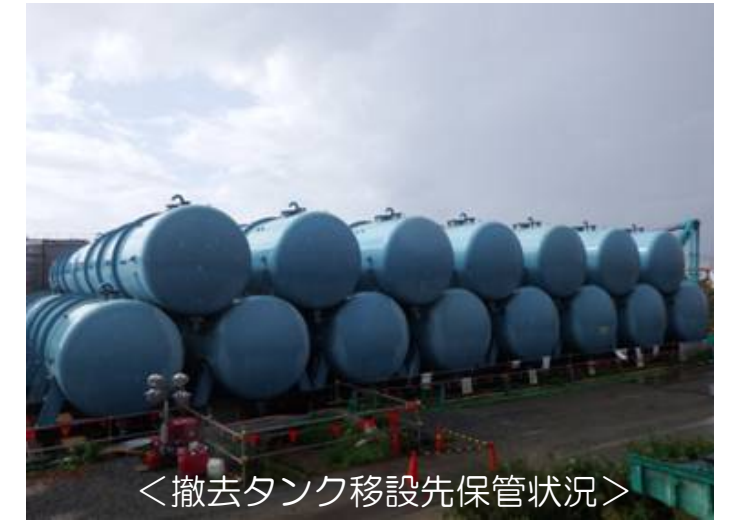
タンク堰内雨水への対応状況

- タンクの増設計画について、溶接型タンク（溶接）の建設を順次実施しています。受入容量が不足しないよう、建設計画に余裕をもって進めています。
- タンクのリプレース（撤去および設置）計画について、フランジ型タンク（フランジ接合\*）からの漏えいに伴い、信頼性向上のため、フランジ型タンクの撤去、溶接型タンクの設置を実施しています。
- 汚染水を保管しているタンクは、万が一の汚染水漏えいに備えて堰を整備しており、堰内に流入した雨水は、分析した上で排出します。
- 台風等の降雨量が多い場合、堰から雨水が溢水する可能性があるため、雨水抑制（雨樋、堰カバー）等の対策を行っています。

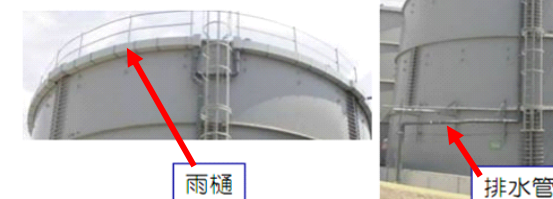
- 雨水抑制（雨樋、堰カバー）等の対策が完了したエリアについては、台風による降雨でも、堰内雨水の溢水を防止することができました。
