再生研磨材の活用方法について

株式会社オプトネクサス

酸化セリウム系ガラス研磨材のリサイクルに関する研究

株式会社オプトネクサス 坪井 忠・宗像優博・蒲生金太郎
ハイテクプラザいわき技術支援センター 機械・材料科 加藤和裕

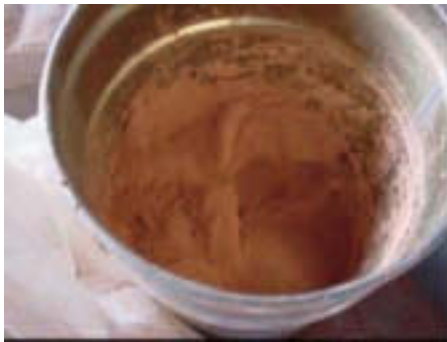
図1 酸化セリウム系研磨材

当社は酸化セリウム系研磨材で眼鏡レンズや光学機器用レンズ等の研磨を行っている。酸化セリウム系研磨材を図1、製品例を図2に示す。

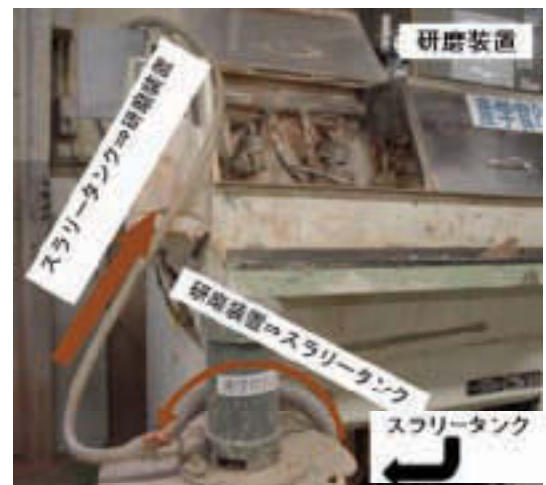
図3 研磨における研磨スラリーの流れ

ガラス研磨において、研磨材は水に懸濁し研磨液として使用される。研磨液は図3のように研磨液タンクと研磨機間を循環させながら一定期間繰り返し使用し、研磨性能が劣化すると交換される。廃研磨液は、凝集剤を添加し、沈殿・脱水工程を経て廃棄されるが、廃棄物の含水率が58%と高く、廃棄コストが高むことも問題点のひとつである。

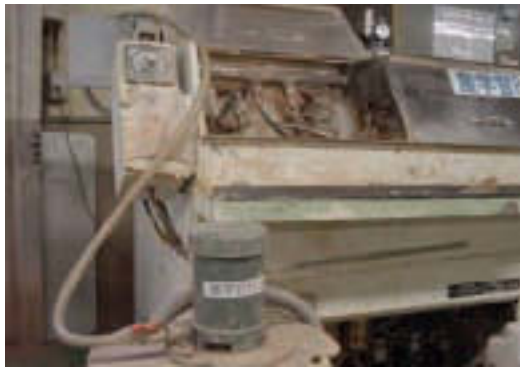
図4 低速研磨機 館野4軸機

加工機は低速研磨機（館野4軸機）と高速研磨機（ICM）をテスト専用機として使用した。それぞれの外観を図4、5に示す。

研磨試験は高速研磨機と低速研磨機を使用した。高速研磨機では、一面当たり研磨時間(以下、サイクルタイム)が90秒および70秒の2水準で試験を実施した。低速研磨機ではサイクルタイムを5分とした。再生研磨材の研磨性能評価は高速研磨機で行い、サイクルタイムは70秒とした。

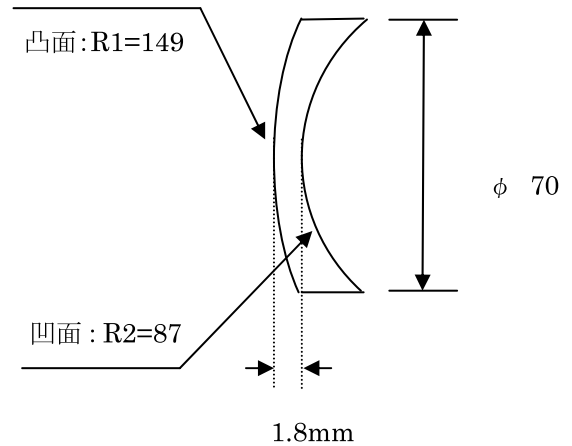
図6 被研磨物の形状

被研磨物には、図6の形状のメガネレンズ（屈折率1.60、サイズφ70mm、中心厚1.8mm、R1=149/R2=87、コーニング社製硝種1.6/41 BLANCTC）を選択した。これは当社で最も一般的に加工している形状である。

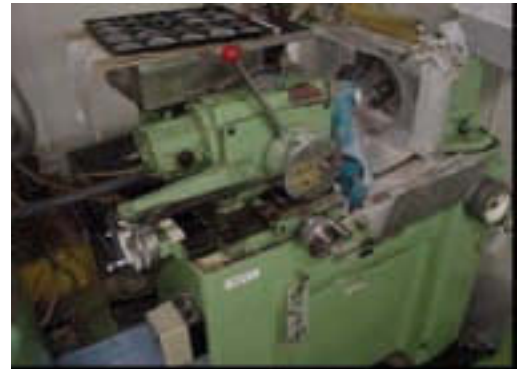
図7 荒摺り工程と荒摺り加工機

硝材を荒摺り工程でレンズ形状に成形（図7）、砂掛け工程で表面を一定の粗さに調整（図8）、研磨試験試料を2000枚作成（図9）し、酸化セリウム系研磨材による研磨試験に供した。

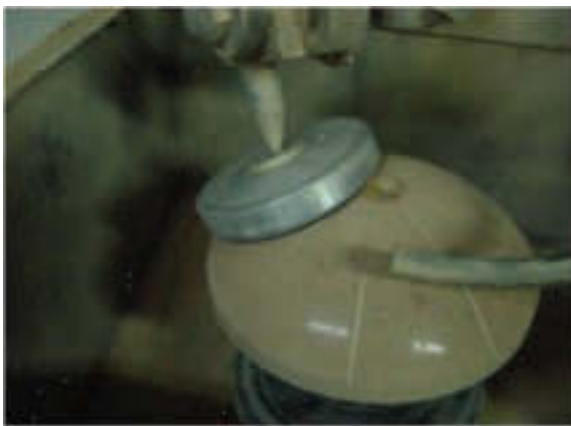
図10 研磨の様子

研磨工具にウレタン製研磨布を、工具にレンズを1枚貼り、研磨機に取り付け、研磨液をかけながら両者を摺り合わせて研磨した(図10)。研磨は、凸面、凹面をそれぞれ片面ずつ行った。

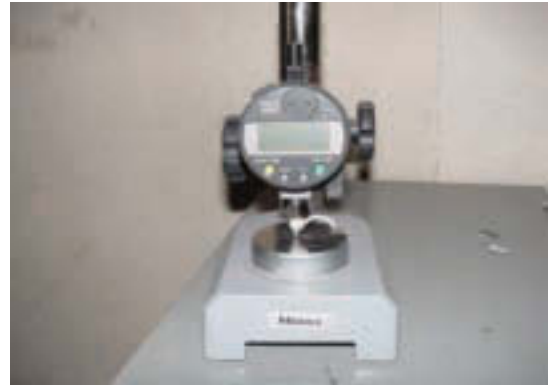
図11 ダイヤルゲージ(ミットヨ ID-C112C)

レンズの片面の研磨が終了する毎に、レンズ中央付近の肉厚をダイヤルゲージ(図11)で測定し、研磨

前後でのレンズ肉厚の変化を求めた。研磨液温度変動や測定誤差などを考慮し、1ロット10枚ごとに測定した肉厚変化の平均をとり、これを減耗量とした。

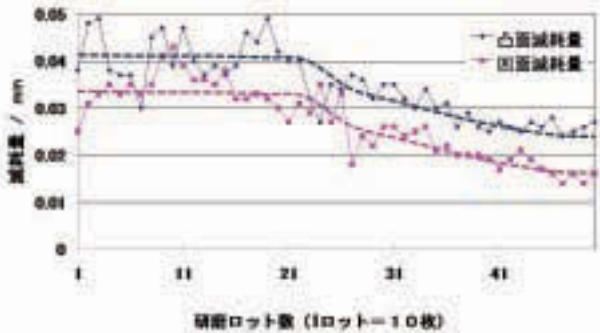
図12 高速研磨機による新品研磨材の研磨性能劣化評価試験(1)

この研磨材を用い、高速研磨機で研磨試験を行った。研磨性能劣化を促進するため、サイクルタイムを通常の作業条件より長い90秒に設定した。レンズ500枚/1000面まで研磨したときの減耗量の変動を図12に示す。減耗量は研磨開始から200枚くらいまではほぼ一定で、その後低下した。

サイクルタイム 90 秒

以上のように新品研磨材の研磨能力劣化挙動を3条件下で評価した。今後これと比較することで再生研磨材の研磨能力の評価をする。また研磨条件により減耗量は異なるが、いずれの場合でも200枚程度を研磨すると研磨性能の低下が始まるという結果となったが、

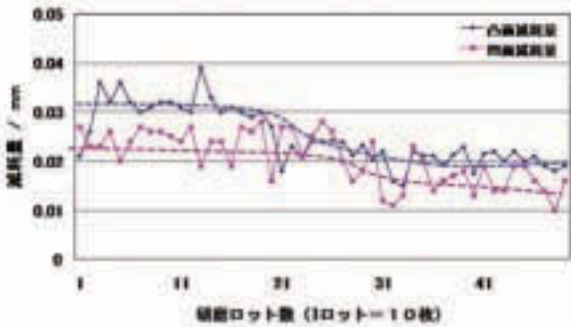
図13 高速研磨機による新品研磨材の研磨性能劣化評価試験(2)

次により実際の作業と近い条件での評価をおこなうため、高速研磨機でサイクルタイム70秒、1000面の研磨を実施した。図13が示すようにサイクルタ

イム90秒の場合と同様に200枚前後から減耗量が低下した。

サイクルタイム 70 秒

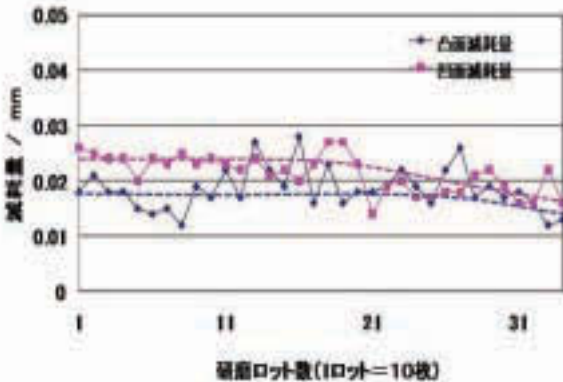
図14 低速研磨機による新品研磨材の研磨性能劣化評価試験

低速研磨機の研磨テストは500枚予定中338枚研磨した。図14に示したように210枚前後から若干の減耗量の低下は見られるが、その後は安定している。

サイクルタイム 300 秒

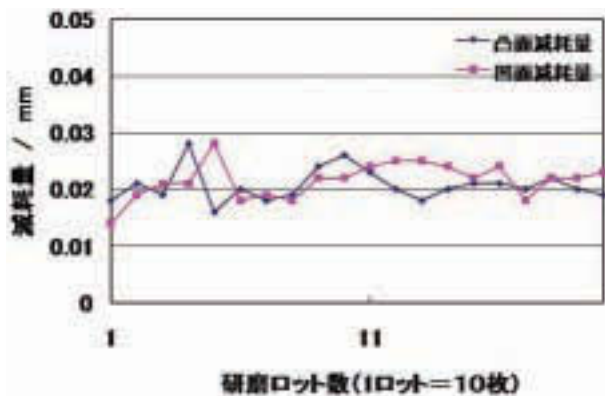
図15 高速研磨機による再生研磨材の研磨性能劣化評価試験(1)
サイクルタイム 70秒

研磨性能評価は高速研磨機を用い、サイクルタイム70秒で行った。結果を図15に示す。提供された再生研磨材の品種が当社で使用しているものと異なって

いる可能性もあり、直接的な比較はできないが、初期研磨能力は新品研磨材より劣っているように思われる。しかし、当社で必要研磨能力と規定している0.015～0.020mmの減耗量を保持していることが確認された。また再生研磨材を使用するうえで、異物等混入によるキズの発生が懸念されたが、キズも認められなかった。

以上の検討から、廃研磨スラリーから回収した再生研磨材が再度研磨に使用できる可能性が確認された。

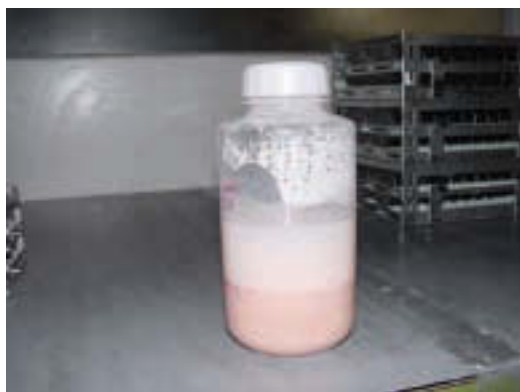
図16 提供された再生研磨材

加工機は高速研磨機 (ICM) を使用した。研磨試験試料は500枚で、サイクルタイムは70秒とした。ハイテクプラザより提供された研磨液は図16のように泥状であり、通常の粉末状研磨材と異なり、懸濁液を調製するのに、温水を使用するなどの工夫が必要であった。

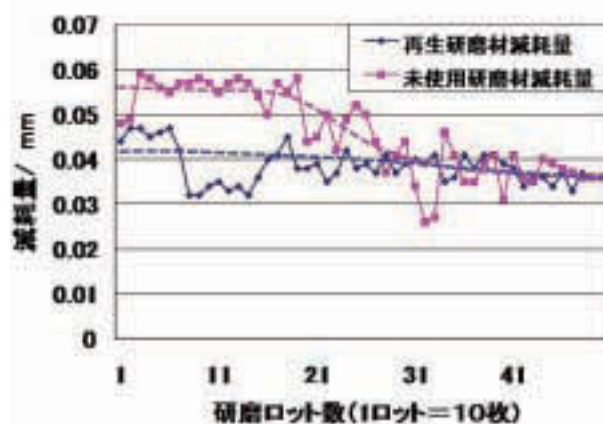
図17 高速研磨機による再生研磨材の研磨性能劣化評価試験(2)
サイクルタイム 70秒

レンズ500枚を研磨した時の減耗量の変動を図17に示す。初期研磨性能は新品研磨材より劣る事が解る。研磨枚数が200枚を超えると新品研磨材の研磨性能は低下するが、再生研磨材ではほとんど低下が見られなかった。研磨枚数200枚以降では新品研磨材と再生研磨材ではほとんど差がなくなり、当社で規定している必要研磨能力0.015～0.020mm以上の減耗量を示していた。

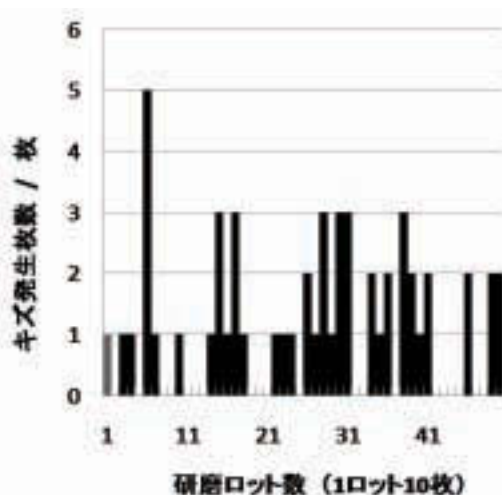
図18 高速研磨機使用再生研磨材での研磨時のキズ発生状況
サイクルタイム 70秒

今回は外観検査を通常の品質管理工程と同等の方法で行ったところ、キズの発生が認められた。キズの発生状況を図18に示す。キズ発生に偏りが無く、研磨枚数とキズ発生数に相関がないように思われ、再生研磨材自体にキズ発生要因があったと考えられる。

研磨した500枚中61枚にキズが見られ発生割合

は12.2%であった。硝材の特性から考えると、新品研磨材での平均キズ発生率は10%程度であるので、再生研磨材では、発生率がやや高目という結果となった。

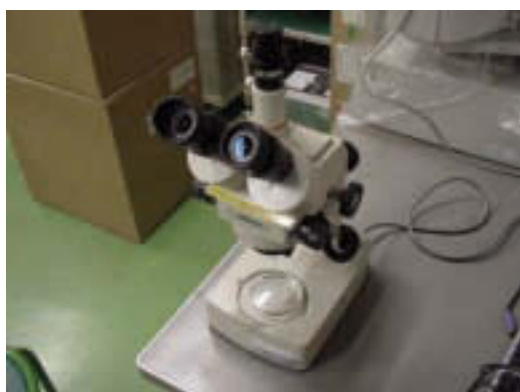
図19 ミットヨ製光学顕微鏡

キズを光学顕微鏡（図19）やデジタルマイクروسコープで観察し、キズを分類し、発生原因を推定した。キズは直線または円弧を描く線状のもの、面状に広がっているもの、不定形のものに分類できた。線状のものは研磨材中の異物等による研磨キズ（図20）、面状のものは砂掛工程のキズが取りきれずに残ったペレットキズ、その他のものは化学作用によって表面が変化したと思われる化学的キズとおもわれる。図21にそれぞれのキズの割合を示す。直線的な研磨キズの割合が最も多い。研磨キズは48枚で全研磨枚数のうち9.6%であった。新品研磨材での研磨キズ発生率は約10%であるので、研磨キズに限れば新品研磨材と同等の発生率であった。ペレットキズや化学的キズが残るのは研磨性能が低下しているためであり、研磨キズが発生するのは再生研磨材に異物や研磨材の凝集物が含まれていたためと考えられた。但しペレットキズについては、前工程でキズが深く入りすぎたという偶発的要素も考えられる。

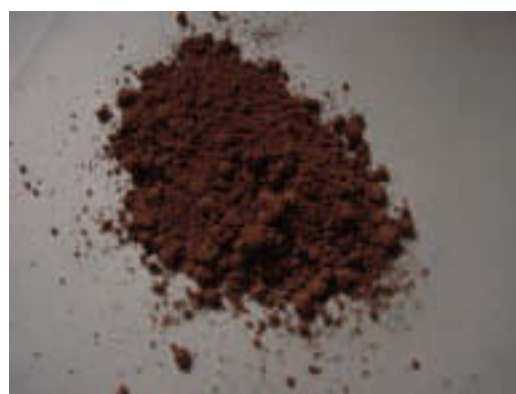
図22 粉末状再生研磨材

またこれまでハイテクプラザより提供されていた再生研磨材は泥状で水分を含んでいたため、スラリー濃度を調整するのが困難であった。スラリー濃度は研磨速度に影響するため適切な管理が必要である。そこで打ち合わせのうえ、ある程度乾燥した再生研磨材を提供してもらい、使用した（図22）。

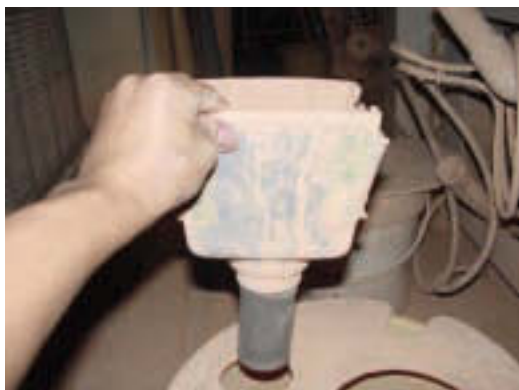
図 23 研磨液ろ過器

研磨キズの発生は新品研磨材と同等との結果であったが、安全のため再生研磨材をタンクへ投入方法する際、図23のろ過器を使用した。また研磨液が研磨機よりスラリータンクへ戻るスラリー排出樋にもろ過器を取り付けた（図24）。

その結果、レンズ200枚を研磨し、研磨キズの発生はなく、不適合品が出なかった。従って、再生研磨材を新品研磨材と混合することで、実工程に使用できることを実証することができた。
