平成 23 年東北地方太平洋沖地震義援金の第 1 次配分について（依頼）

平成23年東北地方太平洋沖地震に係る住家被害認定の調査方法

住家被害認定調査(地震:木造・プレハブ_第1次B) 損害割合イメージ図

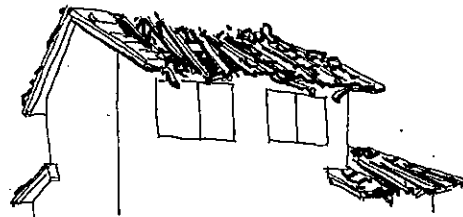
損害割合 10%

小屋組の損傷が著しく、葺材の大部分が損傷を受けている。屋根仕上面全面にわたって不陸、亀裂、剥落が見られる。
