復興公営住宅富田団地1号棟の整備について

施工場所: 郡山市富田町字逆池31-1地内(富田東土地区画整理事業区域)

福島県中事務所建築住宅課
建築技師 本田 優

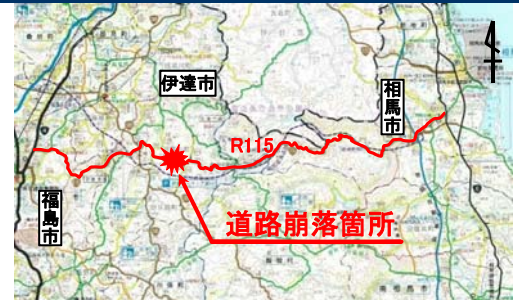
- 国道115号は相馬市と福島市を結び猪苗代町まで至る一般国道で、緊急輸送路(第1次確保路線)に指定され、かつ震災からの復興を支える重要な路線
- 平成27年9月関東・東北豪雨(平成27年9月9日~11日)により、伊達市霊山町石田地内で**道路が崩落(L=74m)し通行止め**となる
※累計雨量424mm 時間最大52mm/h: 大石雨量局(伊達市霊山町)
- 迂回路を設定したが、道路利用者にとっては距離・時間の負担が大
- 国道115号の早期復旧が求められた

- 応急復旧延長 L=74.0m W=4.0m
- 盛土工(路体・路床) V=988.9m³
 - 舗装工(密粒度As t=4cm) A=330.0m²
 - 仮設防護柵 L=120.0m
 - 大型土のう設置 N=155袋
 - 舗装版取り壊し A=390.9m²

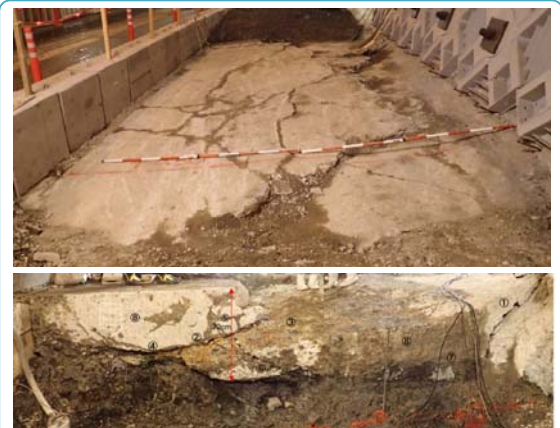
インバートコンクリート損傷状況

○インバート損傷機構から若材齢時の破壊を示唆

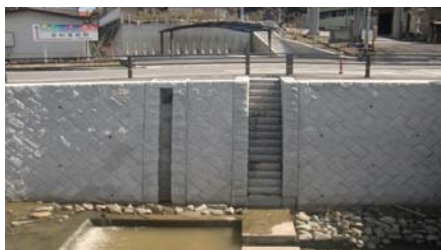
排水路

コンクリートが見えないように工夫

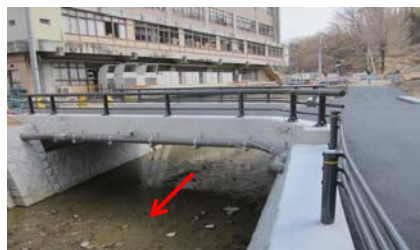
橋梁下部

細部にわたり石積みを実施

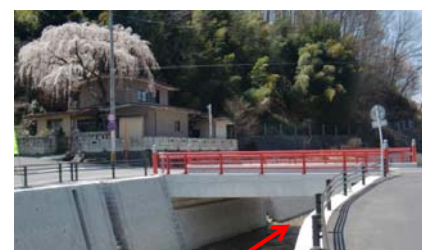
高欄

神社仏閣の門前をテーマ

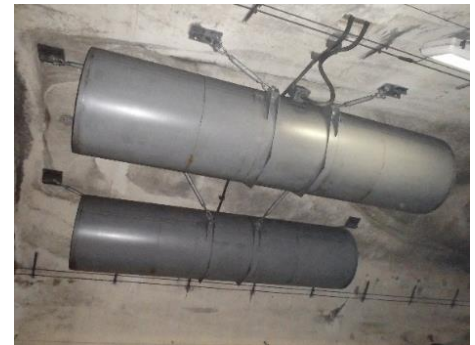
ジェットファン(JF-1000)

※自動車排出ガス規制を踏まえ換気設備規模が縮小してきている
