福島県猪苗代事務所業務課
副主査 熊田正次郎

～適切な河川管理に向けたICT技術の活用～

施工場所:猪苗代湖(耶麻郡猪苗代町大字中小松地内外)

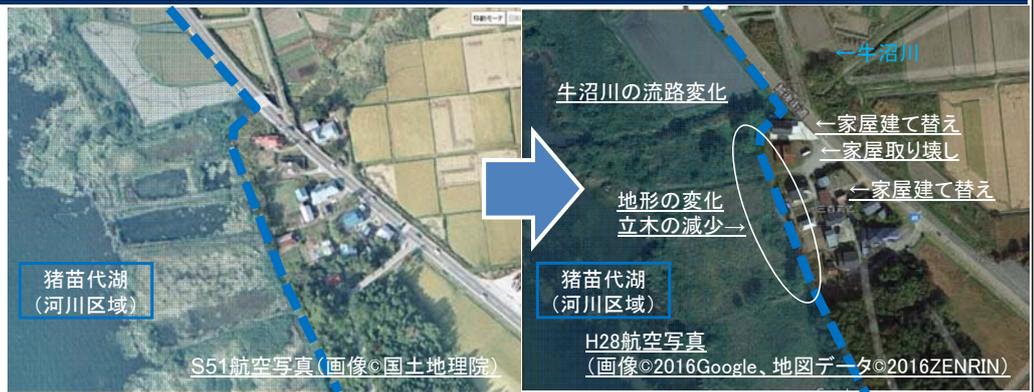
告示:昭和51年(1976年)

41年以上経過
河川区域境界付近で
地形や植生、
建物の立地状況が変化

現在:平成29年(2017年)

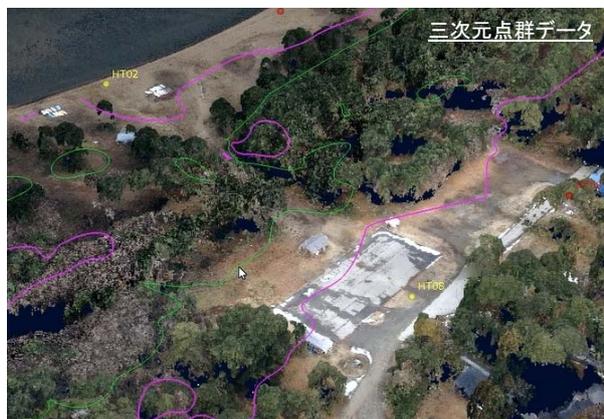
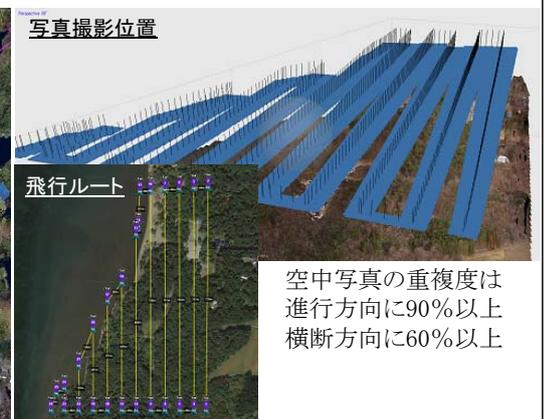
12/22 写真撮影
測量面積:21.5ha
撮影写真:597枚
撮影時間:55分

「UAVを用いた公共測量マニュアル(案)」
三次元点群測量
【地図情報レベル500】

わかったこと

①高い生産性

- ☑ 現地作業の短時間化が可能。
- ☑ 遠隔操作が可能。(要許可)

②裸地が最適

- ☑ 地形の計測には植生が障害となる。
- ☑ 障害物が無い裸地の測量には最適。
