福島第一原子力発電所の廃炉に向けたプロセス

廃炉を知る

2018年
12月15日号 Vol.7

使用済燃料の取り出し

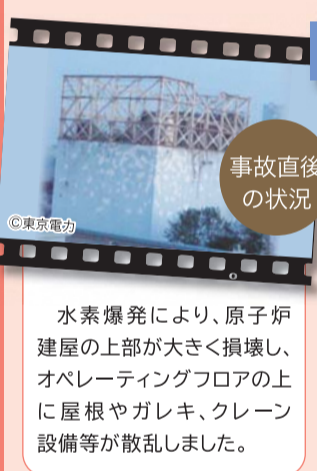
1号機

事故直後の状況

水素爆発により、原子炉建屋の上部が大きく損壊し、オペレーティングフロアの上に屋根やガレキ、クレーン設備等が散乱しました。

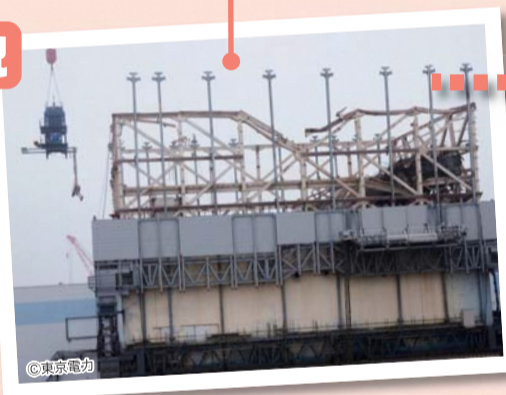
2011年11月に原子炉建屋からの放射性物質の放出を抑えるために建屋カバーを設置しました。その後、放射性物質の飛散防止対策を行い、2017年12月に建屋カバーを解体しました。現在は、使用済燃料取り出しに向けたオペレーティングフロアの調査やガレキの撤去が行われています。

ガレキの撤去後、燃料取り出しカバーや燃料取扱設備等が設置されます。使用済燃料の取り出し開始は、2023年度を目処となっています。

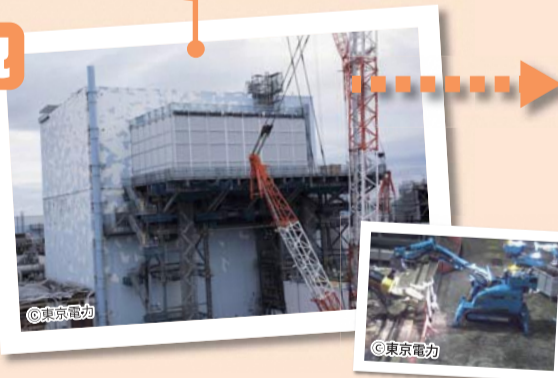
オペレーティングフロアの上の解体を進めるに当たり、放射性物質の飛散を防止するために、2号機の西側に「前室」を設置しました。2018年6月に、前室内の建屋外壁に開口を設置し、そこから遠隔操作ロボットを投入し、資機材等の残置物の撤去を行いました。現在は、内部調査を行っています。

2023年度を目処に開始される使用済燃料の取り出しに向け、燃料取り出しの方式を検討していきます。現在、使用済燃料とデブリの取り出しを共有する方式や使用済燃料専用とする方式が検討されています。

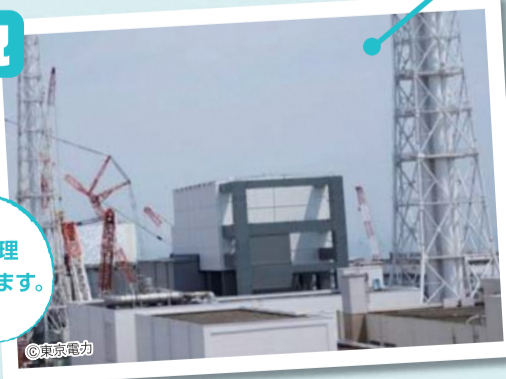
現在の状況

5・6号機の使用済燃料プールを含む設備は健全であり、安定した管理ができています。原子炉内の燃料は、使用済燃料プールに移動してあります。未使用の燃料は、表面を除染した後、燃料メーカーに搬出する計画です。

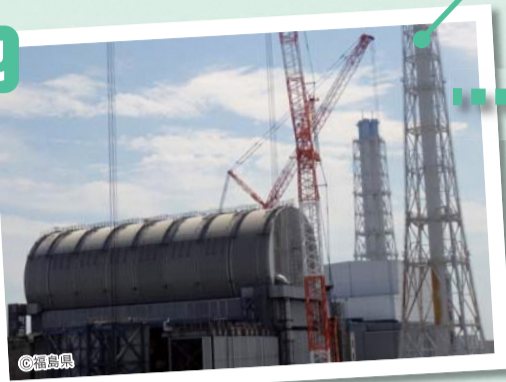
ガレキの撤去後、2018年3月に使用済燃料取り出し用のカバーの設置が完了しました。2018年11月頃を目処に使用済燃料の取り出しが開始する予定でしたが、相次ぐ設備のトラブルやその原因調査に時間を要することから、取り出しの開始時期を遅らせることが決まりました。

3号機の燃料取扱設備の不具合の共通要因は、東京電力やメーカーの品質管理に問題があると考えられ、年内を目処に動作確認や整備の点検などの安全点検を実施し、品質管理を確認することになっています。その結果を踏まえて、使用済燃料の取り出しの計画が提示される予定です。

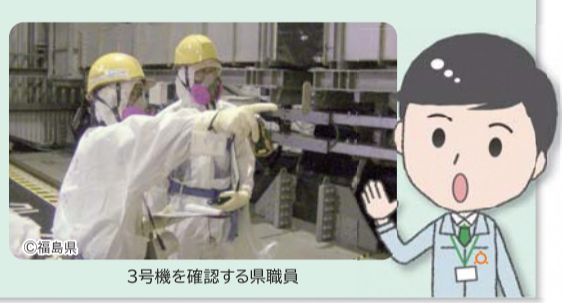
燃料取扱機の不具合	燃料取り出し用カバー	クレーンの不具合
<p>2018年8月8日に、原子力規制委員会による燃料取扱機の使用前検査を行っていたところ、マストホイスト(プール内の燃料を持ち上げ、運搬する装置)の異常を知らせる警報が発生しました。</p> <p>原因 制御系ケーブルの接続部に雨水等が浸食し、腐食した結果、断線したと考えられます。</p> <p>対応 ケーブルの品質管理の確保と安全点検を行った上で、不具合箇所の復旧を行います。</p>	<p>燃料取り出し用カバー 燃料取扱機 クレーン 作業床 燃料 構内用輸送容器 水位 約11.5m 使用済燃料プール 共用プール</p>	<p>2018年5月11日に、クレーンの試運転を行っていたところ、異音が発生し、クレーンが停止。</p> <p>原因 電圧の設定が発電所の仕様を設定されず、インバータが損傷したと考えられます。</p> <p>対応 電源電圧の設定を変更し、損傷した部品を交換して、7月14日にクレーンの試運転を再開しました。</p>
		<p>2018年8月15日に、クレーンを用いて、資材を吊り上げたところ、制御系の異常警報が発生し、クレーンが自動停止しました。なお、8月16日に、クレーンが吊り上げた資材の重量が、規定の50トンを超えていたことが判明しました。</p> <p>原因 異常警報は、超過荷重との関連がないことがわかりましたが、異常警報については、引き続き、原因を調査しています。</p> <p>対応 超過荷重に関しては、関連法規に違反していたので、労働基準監督署からは正勧告や指導を受けました。福島県としても、再発防止対策を確認しています。</p>

燃料の取り出しを行う「燃料取扱機」や燃料を収納した輸送容器を移動させる「クレーン」の試運転中に不具合が発生しました。

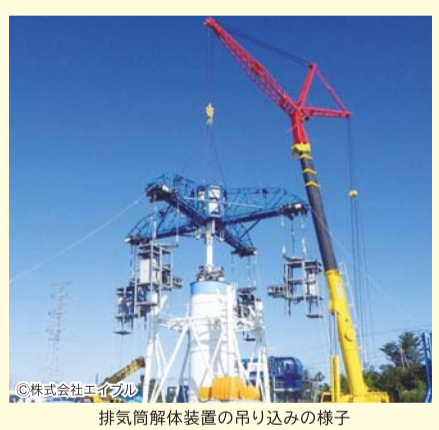
【現在、取組んでいる1/2号機排気筒の解体について教えてください】
120メートルの排気筒を約半分くらい除却するという工事です(TOPICS参照)。人力でやるならば、下から総足場を組んで除却しますが、線量が高い場所なので、遠隔操作

のロボットを使って、上から除却することを考えました。まずは、職人である自分たちの手順をロボットに吹き込みました。ロボットありきではなく、人だったらどうやるかを踏まえた上で、現場の状況に合わせたロボットを作ることが、この廃炉には必要だと思います。

震災前から1Fに入っているの、現場の状況はわかる。今は、時間をかけた現場調査ができないので、自分達の現場経験を活かして、施工の時に必要な機能を考え、3Dスキャンなどを活用して、机上で本当にできるかを検証しています。もちろん、モックアップから見えてきた問題点にしっかり対処して、現場に挑みたい、挑まないかだと思っています。

排気筒は、原子力発電所で発生した排気を環境中に安全に放出するための設備です。福島第一原子力発電所の1/2号機で共有使用されていた排気筒は、震災当時、原子炉の圧力を下げる「ベント」に使用されたため、高い放射線量が測定されています。また、支柱に破断箇所も確認されています。東日本大震災クラス地震では、倒壊の恐れはないと評価されていますが、リスクを低減させるために上部の解体を行う計画です。解体は、作業員の被ばくを低減することを重視し、大型クレーンに切断する装置を吊り下げて、遠隔操作で進められます。現在は、実証試験が行われており、2019年3月までに、解体が開始される予定です。
