東日本大震災等の記録

安積黎明高等学校災害復旧(校舎改築・建築)工事

施工場所: 郡山市長者二丁目 地内

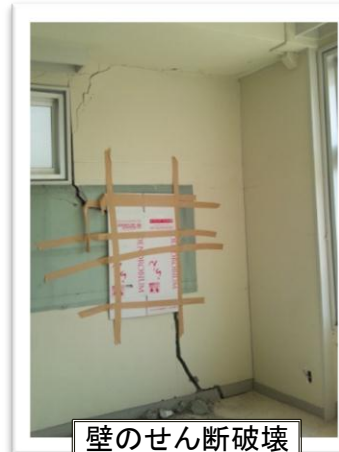
壁のせん断破壊

改築対象となった旧校舎は、平成17年度に行われた耐震診断の結果、低強度コンクリートの基準値である13.5N/mm²に満たない施設であることが判明し、この結果に基づき平成20年度に策定した耐震改修基本計画により改築する方針が出されていた。しかし、平成23年3月11日に発生した東日本大震災により、柱、梁、耐力壁などに大きな損傷を受け使用不能となったことから、緊急的に基本・実施設計がされ、平成24年10月に災害復旧による改築工事に着手した。

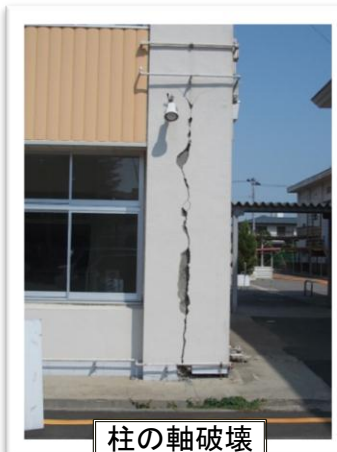
柱の軸破壊

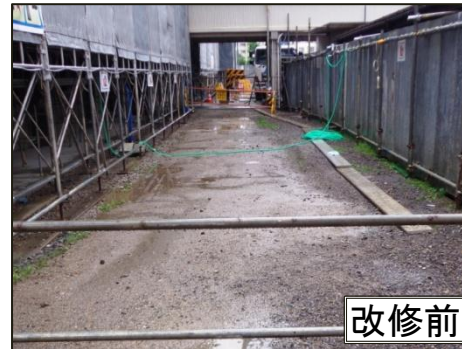
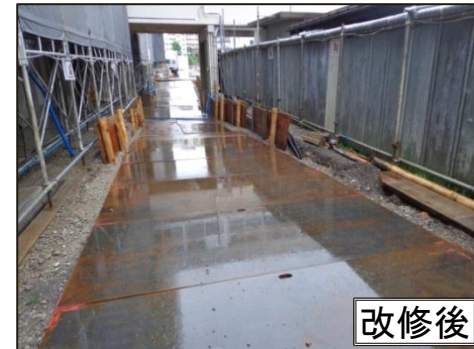
- 改修内容**
- ・スロープ部の土砂掘削
 - ・地中梁撤去
 - ・土間コンクリート打設
