# 東日本大震災等の記録

## 白河羽鳥線道路災害復旧工事

県南建設事務所  
道路課 主査 高橋 政幸

施工場所: 西白河郡西郷村大字羽太地内

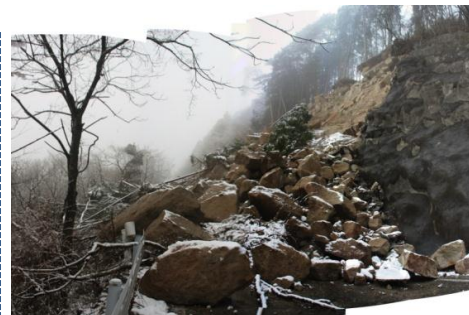
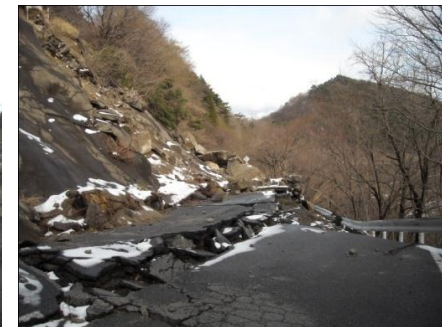
被災状況

- ・平成23年3月11日に発生した東北地方太平洋沖地震により、白河羽鳥線羽太地区の道路法面の一部に法面崩落が3箇所発生し全面通行止めとなる。被災箇所には2台の車が、閉じ込められた
- ・羽鳥湖高原は、観光施設が多数あるため、地域観光の交流を支える重要な路線である。通行止めによる迂回は、国道294号、国道118号、矢吹天栄線、村道1号線としていたため、通常より約22kmで約25分程度の迂回が必要となった
- ・元気なふくしまを取り戻す起爆剤とするため、地域住民より早期の全面供用開始を求められた

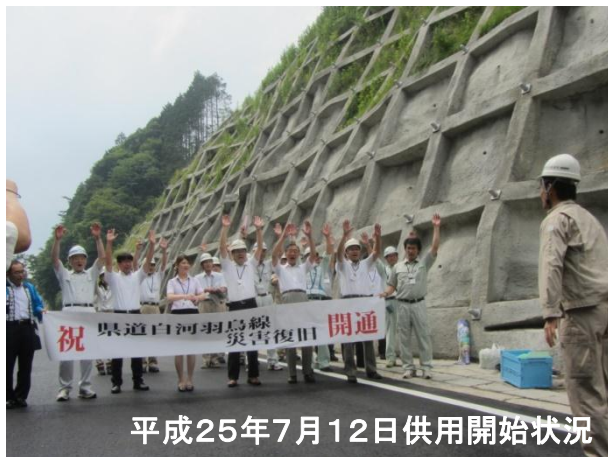
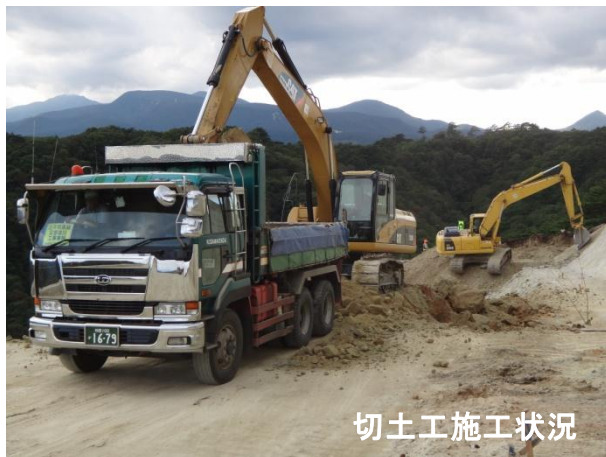
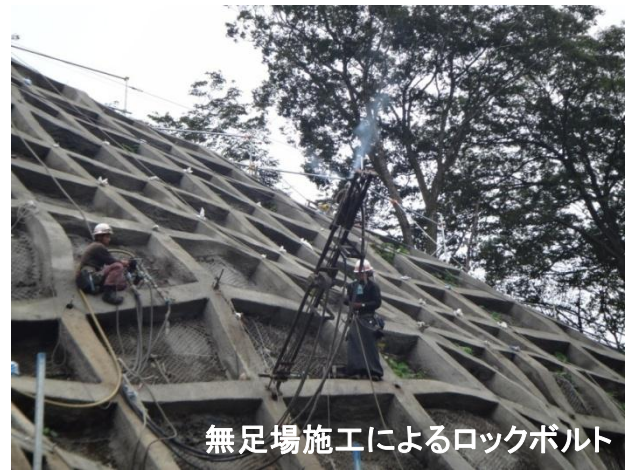
- ・平成25年7月12日に交通規制を解除し、全面供用開始した
- ・ホームページによる進捗状況・交通規制情報の発信や地元説明会を工事の段階ごとに細やかに行うことで、不透明感や漠然とした不安を解消することができ、最後の説明会で感謝の言葉をいただいた

- 【全体事業費】11億3千万円
- 【事業期間】平成 23 ~ 25 年度
- 【事業内容】
  - 切土工 V=約43,000m<sup>3</sup>
  - 舗装工A=約4,300m<sup>2</sup>
  - 法面工A=約12,800m<sup>2</sup>
  - ロックボルトN=約1,600本
