平成23年7月新潟・福島豪雨による黒谷川復旧の記録

黒谷川 河川災害復旧助成工事の概要(途中経過報告)

南会津建設事務所
河川砂防課 主査 小野浩明

施工場所: 南会津郡只見町黒谷地内

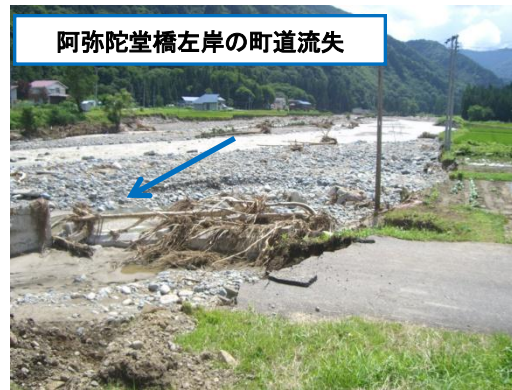
阿弥陀堂橋左岸の町道流失

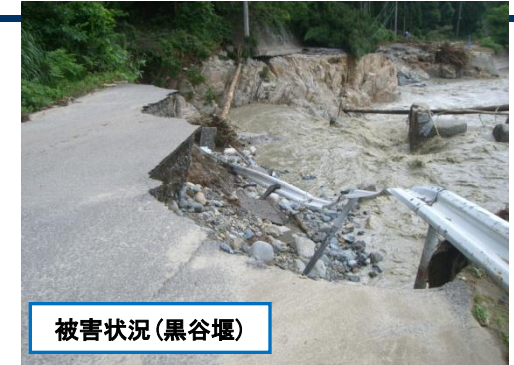
被害状況(黒谷堰)

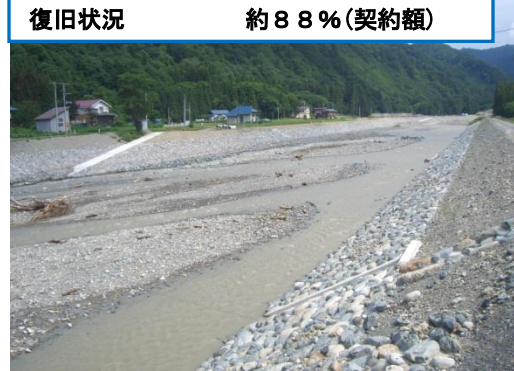
復旧状況 約88%(契約額)

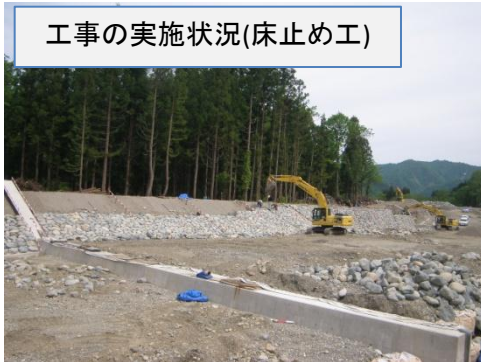
工事の実施状況(床止め工)

平成24年2月までに1～9工区、及び3-1工区として、計10工区を実施しており、現在までにそのうち7つの工区が完了しています。

河道開削や堆積土除去は概ね完了。平成25年度からは床止工や護床工を主体とした工事により河床勾配の是正を行っており、平成26年度の概成を目指します。

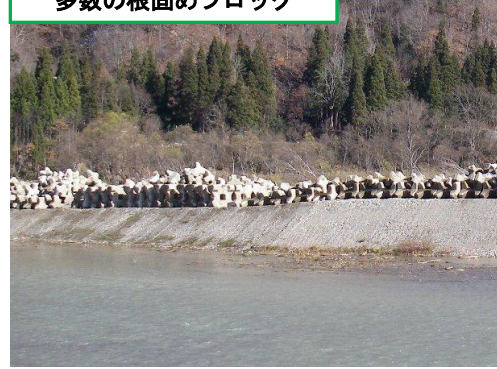
豪雨災害時に洪水と共に多量の流木やコンクリート殻が発生。使用可能なものを選別し現場内に仮置きしました。

多数の根固めブロック

コンクリート根固めブロックについては極力現場内で使用し、床止工上流部の護床工などに利用しています。形状が欠損しているものについては、水衝部などで護岸工の保護に用いるなどし、経費の削減に努めています。

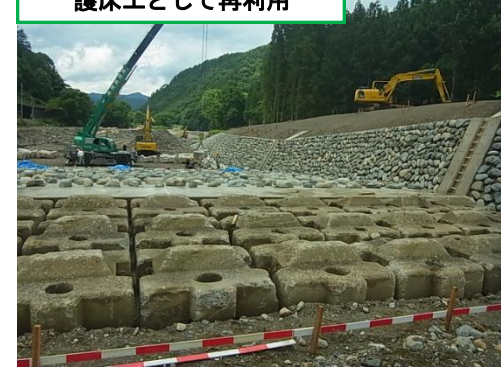
護床工として再利用

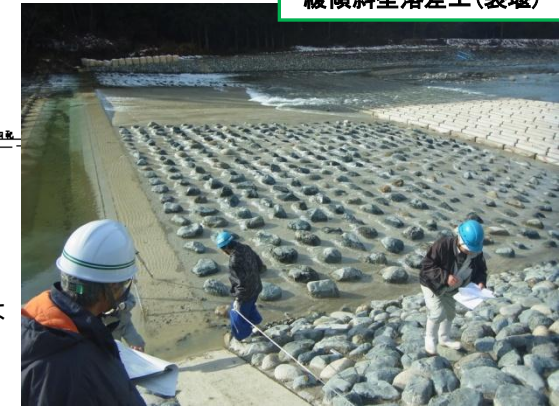
緩傾斜型落差工(袋堰)

- ・君塚先生のアドバイスにより全面斜路形式の魚道を採用。
- ・切欠部の断面は低水流量をもとに決定し、それ以外の部分には植石工を設け、流速が一樣とならないようにし魚が休める空間としました。
- ・また、下流の護床工については、直線的な配置では流速の早くなる部分が生じるため、千鳥配置とすることで魚の遡上に配慮しています。
