### 1 概要

施設名称	土壌貯蔵施設(双葉③工区)	調査日	令和3年11月24日及び令和4年1月7日
------	---------------	-----	----------------------

#### 土壌貯蔵施設

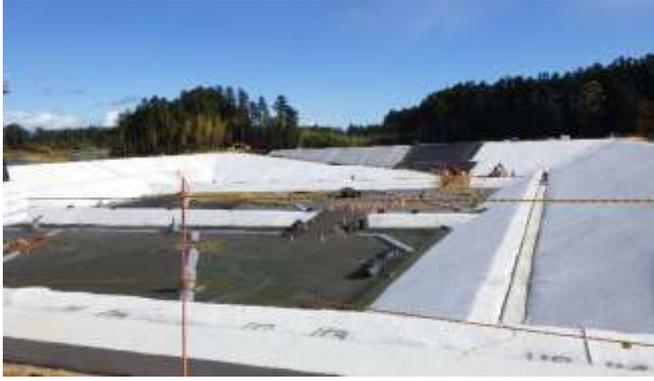
<p><b>土壌貯蔵施設での埋立状況</b> 底面及び側面に遮水シートが敷かれ、浸出水の漏洩防止が図られていた。</p>	<p>同左 重機による転圧が行われ、除去土壌の飛散防止対策が図られていた。</p>

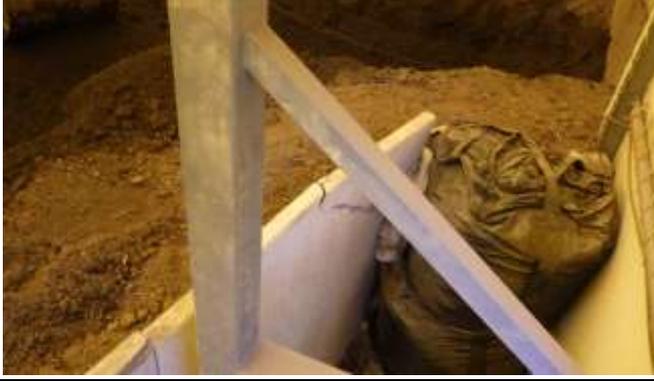
<p><b>ダンピングテント内での除去土壌の保管状況</b> 雨天時等の埋立て出来ない際に、一時的に除去土壌が保管されていた。通路と除去土壌とを隔てる擁壁の一部ヒビが確認された。</p>	<p>同左 擁壁のヒビについて修繕を確認した(令和4年1月7日確認)。</p>
