1 概要

施設名称	受入・分別施設及び土壌貯蔵施設 (大熊③工区)	調査日	令和4年12月21日
------	----------------------------	-----	------------

2 調査事項(中間貯蔵施設に係る指針から抜粋)

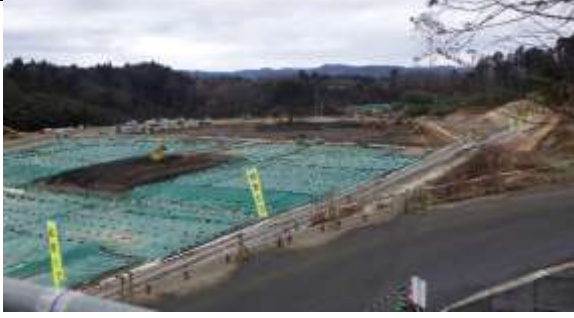
<p>受入・分別施設の解体準備状況 フレコンバッグの荷下ろし作業では、周囲に側溝を設けることにより除去土壌等の流出防止対策が講じられていた。</p>	<p>受入・分別施設内の状況 万が一フレコンバッグ内から漏水した際に備え、回収資材等を整備していた。</p>

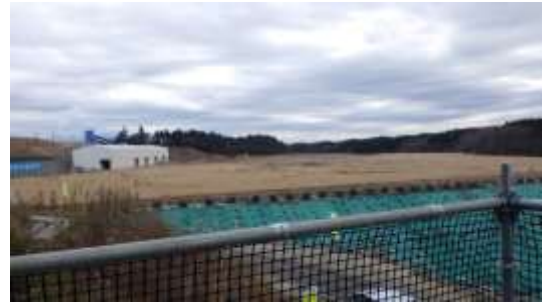
土壌貯蔵施設における除去土壌の埋立状況

雨水等の侵入を防ぎ、除去土壌の飛散を防ぐよう遮水シートによる表面被覆がなされていた。

埋立が完了した箇所では、覆土により除去土壌の飛散防止が図られていた。
