## 県北浄化センターの被災について（第3報）

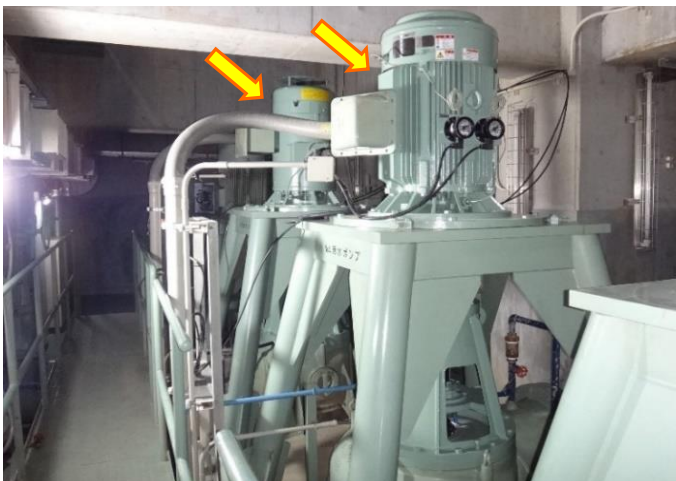
第1スクリーンポンプ棟主ポンプ  
（左岸幹線の下水を揚水するポンプ）

- 令和元年12月23日 第2スクリーンポンプ棟主ポンプ<sup>※2</sup>が仮復旧しました。
- 令和2年1月20日 第1スクリーンポンプ棟主ポンプ<sup>※2</sup>が仮復旧しました。  
これにより、下水が浄化センター内のマンホールから流れ出ている現象は解消しました。

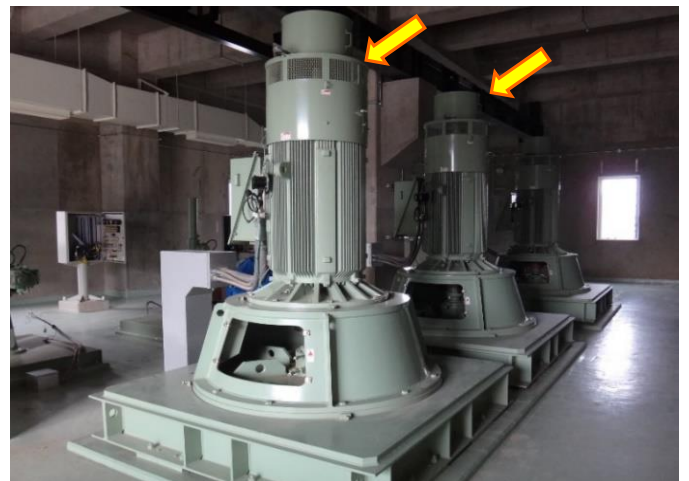
第2スクリーンポンプ棟主ポンプ  
（右岸幹線の下水を揚水するポンプ）
