一 格納容器漏えい検査

福島第二原子力発電所 3号機（以下、「当該機」という）の格納容器漏えい率検査については、今回どのような方針の下、実施したのか。また、実施結果について、所内における品質監査部門および第三者機関から、何らかの問題点、今後の改善点等についての指摘があったのか。

当該機のこれまでの定期検査における再循環系配管等(セーフエンド及び圧力容器ノズル部を含む)の点検状況を示されたい。検査カテゴリー(異種金属継手、同種金属継手の区分)、検査箇所、I S I、自主点検の検査区分毎に、いつ、どの継手を何力所、どのような方法で行ってきたのか。

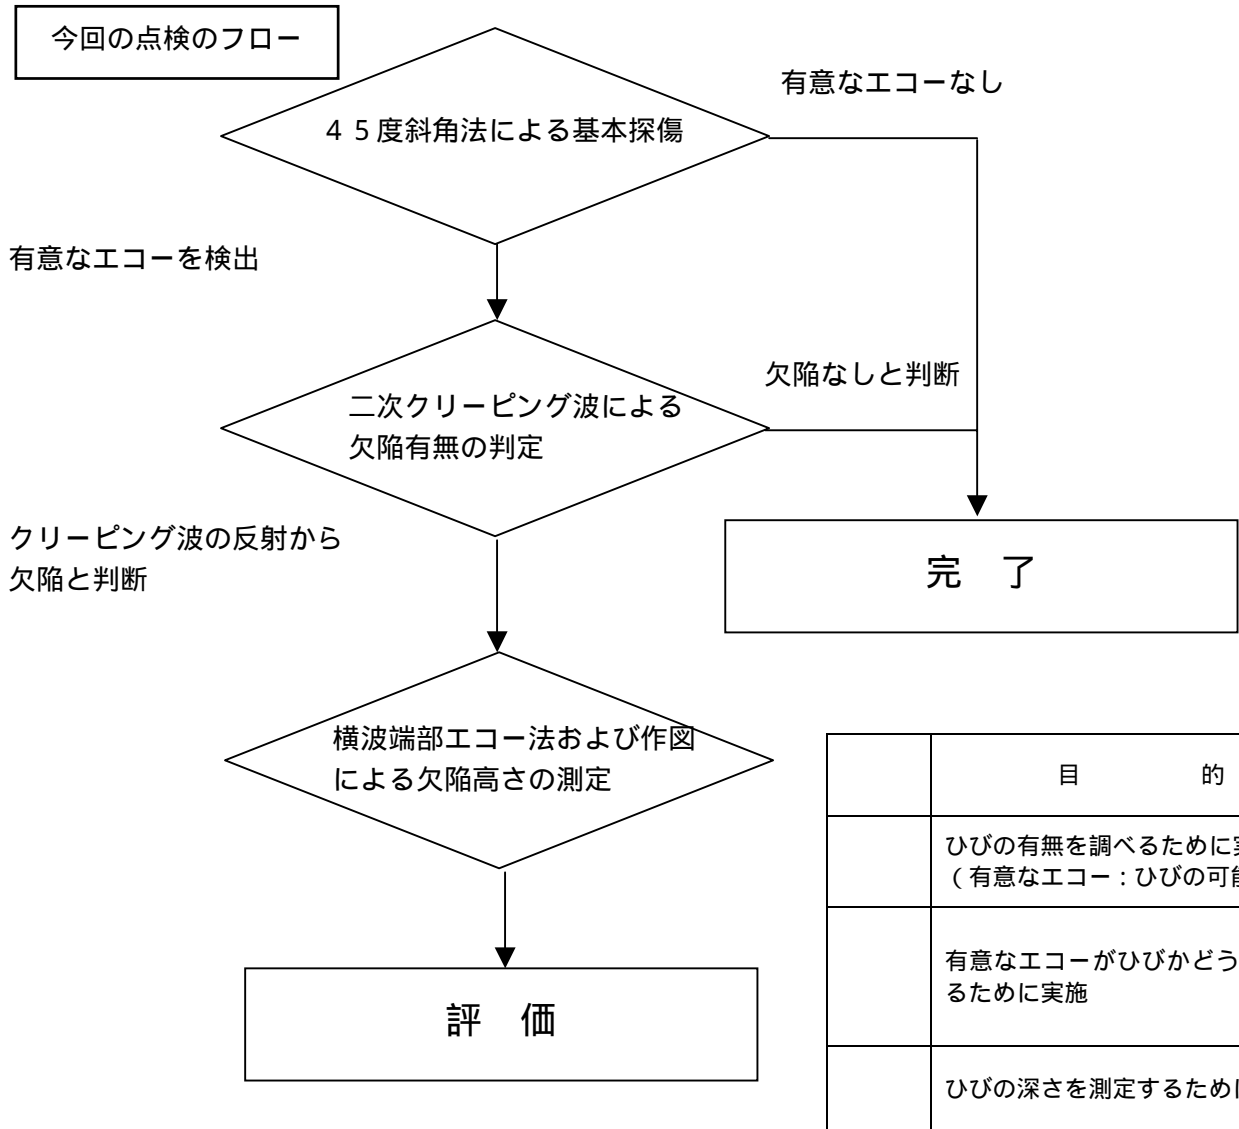
超音波探傷試験の検査・評価手法は以下のステップで実施しています。

点検結果の客観性を高めるため、点検した全ての継手について社外機関として発電設備技術検査協会の検査員に記録を確認頂くとともに、現場において指定された箇所について探傷波形の確認を頂いています。

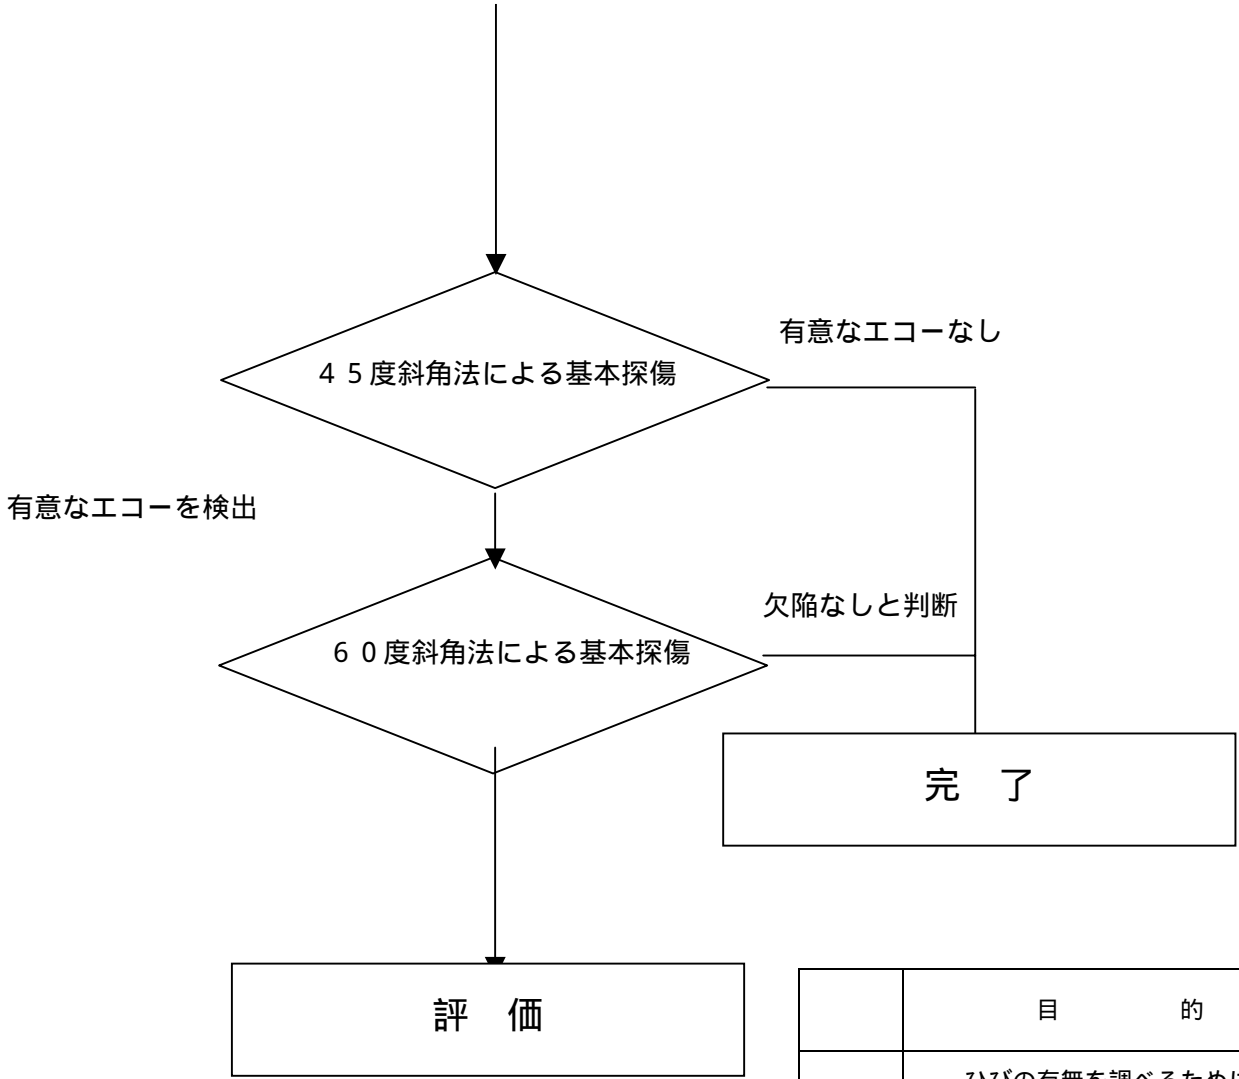
定期検査（供用期間中検査）のフロー

再循環系配管全継手数の25%を10年で点検（100%を40年で点検）

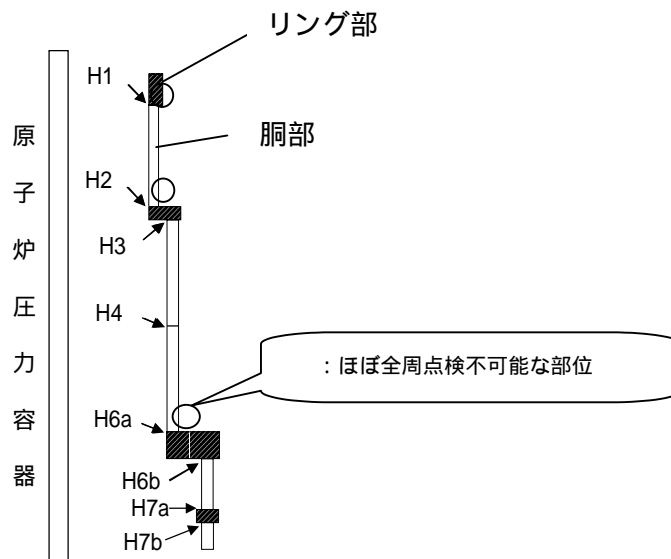
また、ほぼ全周点検不可能な部位は、上部リング及び中間部リング部と胴部との接続部の内面側です。この部位は、外面と同等な機械加工(グラインダ等)を受けていること、溶接形状が対象形(両側突き合わせ溶接)でありほぼ同等な残留応力となること等から、外側を全周 VT 検査してひびが確認されなければ、内側のひびの程度も問題ないと予想できるものと考えられます。

なお、類似構造部位であるシュラウドサポートリング(H 7)では内外面の点検を実施していますが、福島第二3号機では、点検(内面約 30%、外面約 50%)でいずれもひびは確認されておりません。

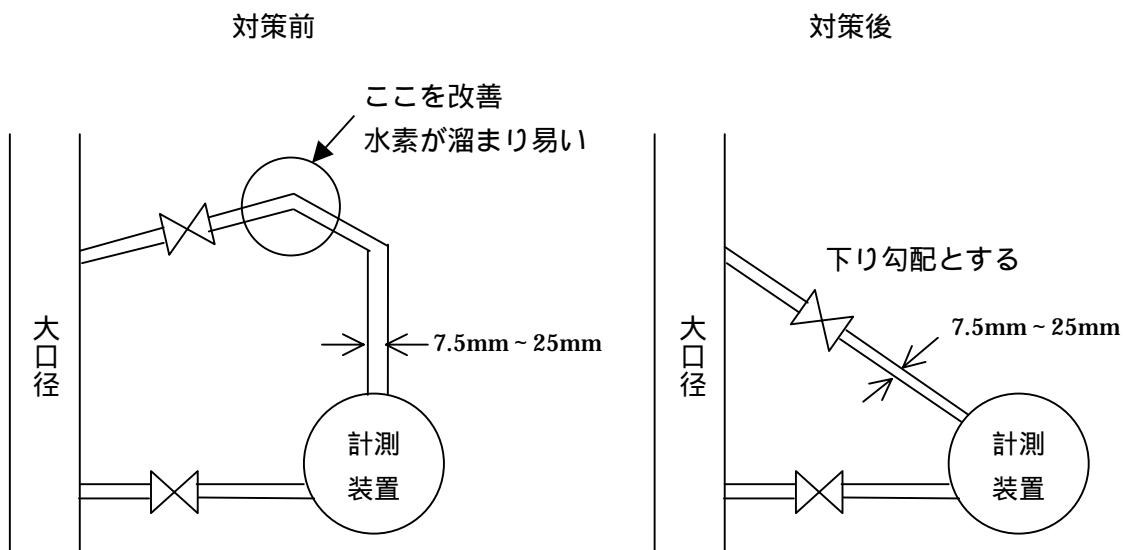
- ・当事象は、3原子力発電所で経験しており、当所では過去のデータがある範囲で調査した結果、当該号機のみ損傷事例が見られたが、その後、類似事象は発生していない。なお、当所他号機においては損傷に至る水素燃焼は確認されていない。
- ・再発防止対策については、配管内に水素と酸素が溜まらないようにする対策を全社的に展開しており、当所においては平成9年～平成14年に実施した。

なお、当該号機については第9回定検(平成10年9月～10月)及び第10回定検(平成11年12月～平成12年3月)に対策を実施済みである。

なお、3号機においては、浜岡原子力発電所1号機の余熱除去系蒸気凝縮系配管破断に関する再発防止対策の水平展開として、同様な蒸気凝縮系配管への水素ガス滞留を防止するための分岐部仕切弁設置(平成14年1月の中間停止時に実施済)及び類似箇所である補助蒸気系エバポレータ入口配管へのベントライン(ガス抜き配管)設置(今定検で実施済)を完了しています。
