**福島第二原子力発電所 2号機の安全確認の状況について**

**平成16年7月**

**東京電力株式会社**

**福島第二原子力発電所**

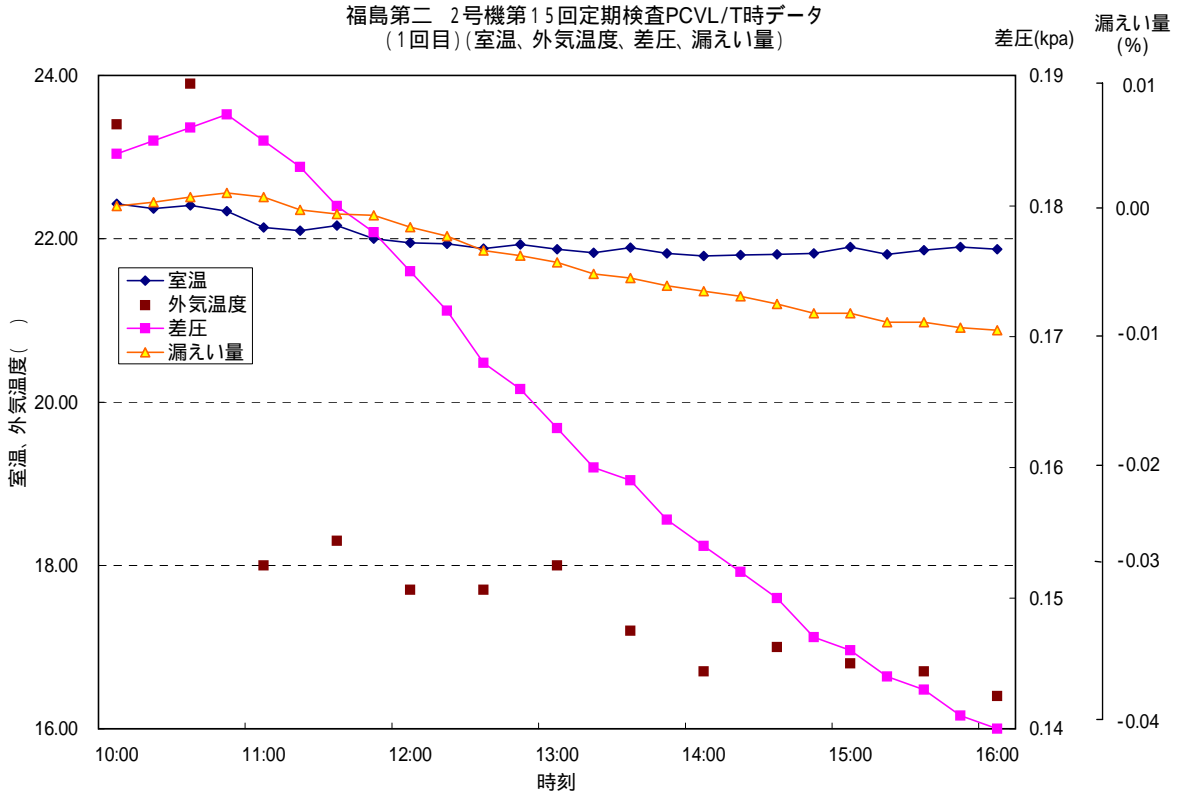
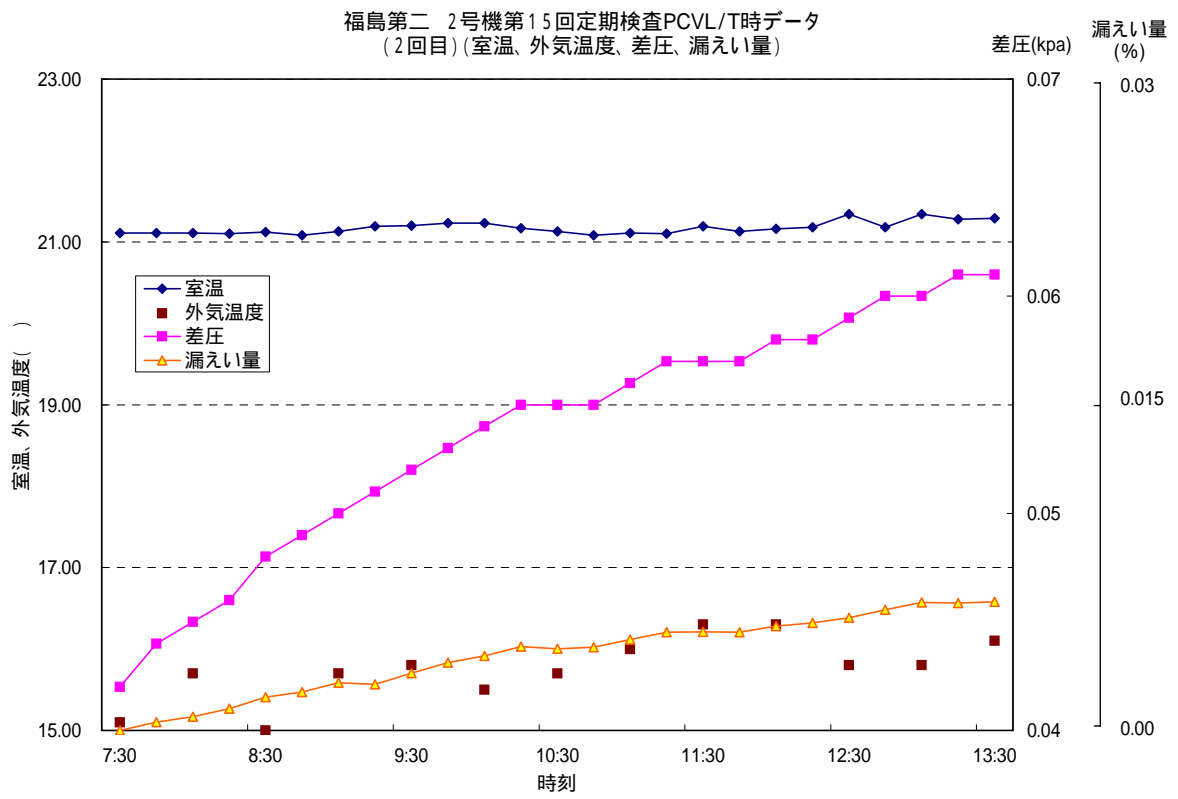
また、2 号機第 1 5 回 ( 1 回目 ) を除いて、室温変化が最大なものとして 0 . 5 5 上昇している 4 号機第 1 2 回定検の事例がありますが、今回の 2 号機第 1 5 回 ( 1 回目 ) のように室温が低下していた事例 ( 漏えい率を低下させる事例 ) はありませんでした。
