凍土方式遮水壁大規模整備実証事業

死亡事故の報告と工事の安全対策について (バキューム車後部タンク蓋操作中の挟まれ死亡災害)

平成27年8月26日

東京電力株式会社

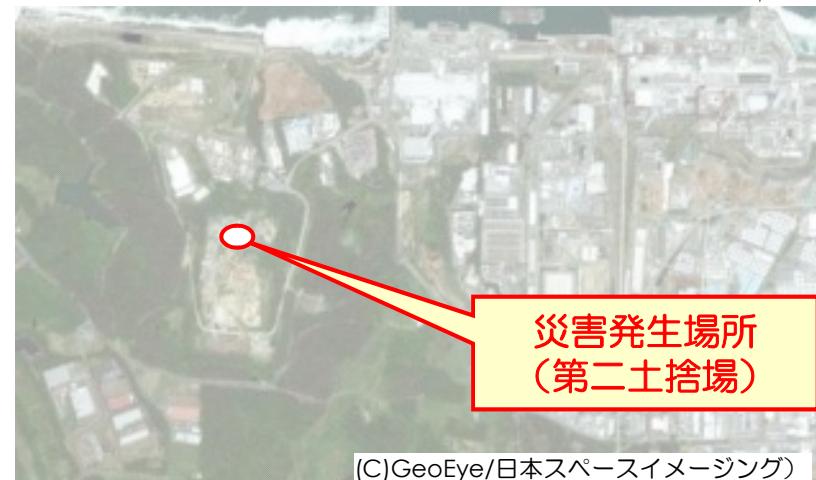
【発生状況図】

当日の作業内容はバキューム車（リース車輌）をリース会社へ返却するため、数日前から実施していたタンク内の清掃を終え、自主によるサービスを実施のうえ構外に搬出する計画で、その準備として第二土捨場にてバキューム車ボディーの構内ステッカーを撤去する作業であり、被災者は共同作業者と6時15分頃登録センターを出発して、現場である第二土捨て場に向かった。

現場到着後、ステッカーを手ではがし始め、2枚剥がしたが、他は手で剥がせなかったため、共同作業者がバキューム車のタンク蓋を“開”操作してタンク内にある工具（スクラーバー）を2本取り、被災者に1本渡した。その後、共同作業者は、被災者より「タンク蓋を閉めて！」との言葉を受け、操作盤に向かった。被災者は監視役、共同作業者は操作役で、それぞれ位置についてから、共同作業者は被災者に手を上げながら「閉めるよ！」と声をかけ、被災者の「あいよ！」との返事と拳手動作を受けて、操作者はタンク蓋“閉”操作を開始した。この時点での被災者は、共同作業者から視認できる位置にいた。

共同作業者はタンク蓋閉操作を開始した時点から、油圧シリンダーの動きを確認することで蓋の開度を確認しようとした、そちらに気を配っていたため、その後の被災者の行動は認識出来ていない。

その後、共同作業者は車輌ボディーの1F構内ステッカーを工具にて剥がしながら、車輌前方を廻り後部へ移動したところ、被災者がタンクと蓋の間に挟まれていることを確認したためタンク蓋の“開”操作にて救助した。災害発生後、救急車にて被災者を病院へ搬送したが、7時56分死亡が確認された。

要 因	直 接 原 因
①人的要因	<ul style="list-style-type: none">監視人（被災者）が閉まりかけているタンク蓋とタンクの間に入り込んでしまった。（推定）
②設備的要因	<ul style="list-style-type: none">タンク蓋を閉める装置は油圧で動き、大きな力が作用するタイプであったが、何か挟まった場合には停止するような安全装置は付いていなかった。（安全装置が付いていないのが通常）開閉操作レバーの位置からタンク蓋の開閉状況が見えない構造であった。（蓋周辺に異常が発生しても操作の中止判断が出来ない）
③管理的要因	<ul style="list-style-type: none">危険予知が十分になされていなかった。（これまでに、10回程度タンク蓋に挟まれるリスクをあげていたが、当日のKY活動ではタンク蓋に挟まれるリスク抽出はなく、現地KYも未実施であった。）タンク蓋開閉について、操作者と監視人（被災者）の役割分担（安全監視人or操作指示者）を事前に明確にしていなかった。
