福島第一原子力発電所 進捗状況のまとめ

2016年2月3日

東京電力株式会社

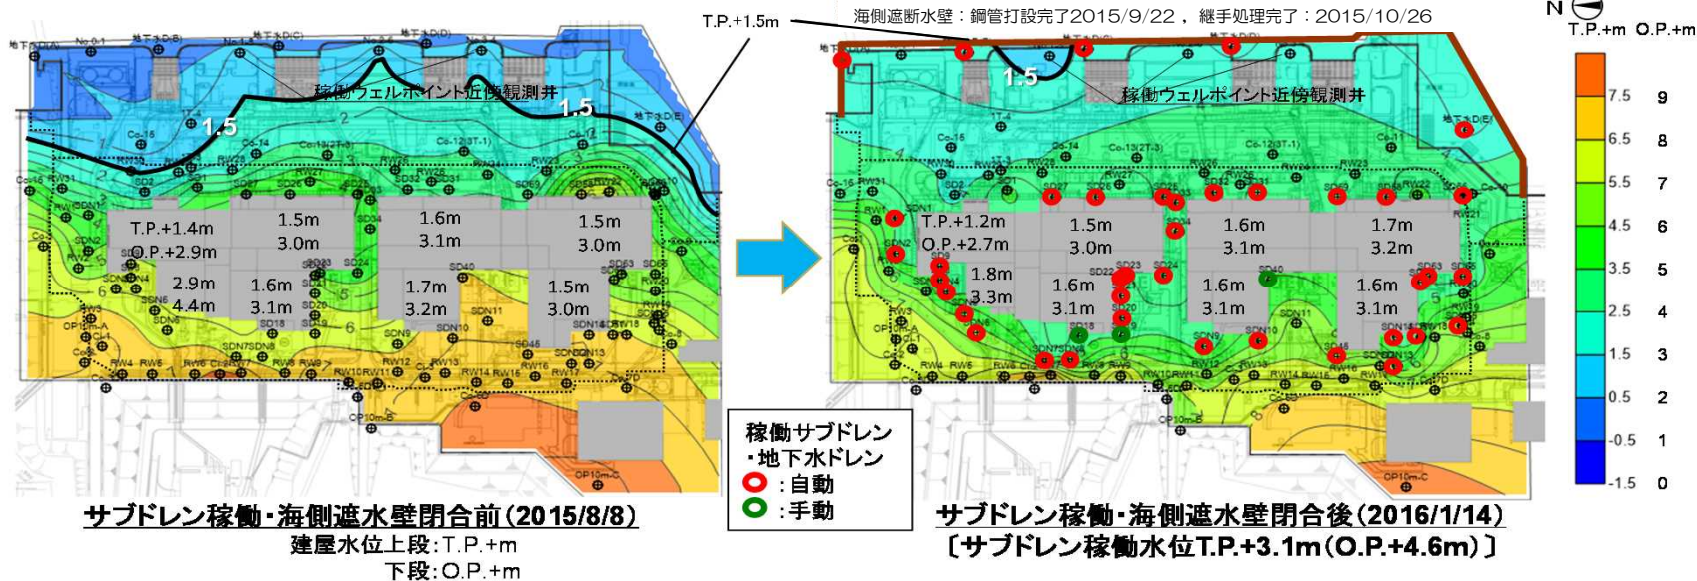
建屋周辺地下水位変化の状況（中粒砂岩層）

- 現在の建屋周辺の地下水位は下図の通り。
- 全体的に均一化しながら低下しており、建屋への地下水流入量が低減しています。

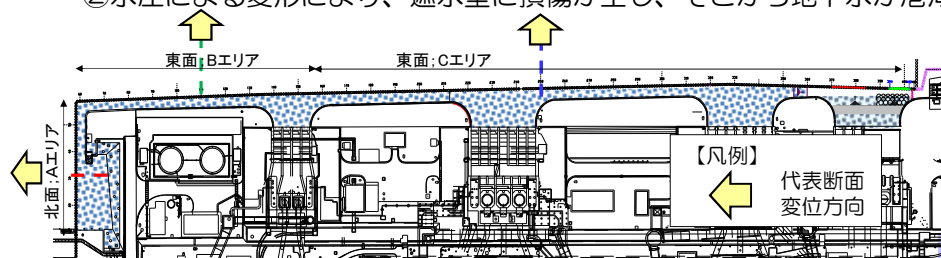
海側遮水壁のたわみと健全性について

- 海側遮水壁は2015年10月26日に閉合し、設置が完了しました。これにより、港湾内の海水中放射性物質濃度の低下が確認されています。
- 陸側から流れてくる地下水が遮水壁でせき止められて地下水位が上昇し、遮水壁にかかる水圧が増加したため、遮水壁にたわみが生じています。
- たわみの大きさは水圧（地下水位の高さ）と相関があり、解析による算定結果と概ね一致しています。地下水ドレンの稼働により水圧（地下水位の高さ）が安定し、たわみの増加は止まっており、遮水壁は健全な状態であると評価しています。
- たわみによって遮水壁の継手にかかる負荷を減らすことを目的に、鋼管矢板の頭部（杭頭）を結合する鋼材を設置しています。

たわみによる懸念事項

- ①海側遮水壁の北面、東面ともに外側（港湾外）へ水圧等がかかっており、遮水壁が倒れないか。
- ②水圧による変形により、遮水壁に損傷が生じ、そこから地下水が港湾へ流出することはないか。

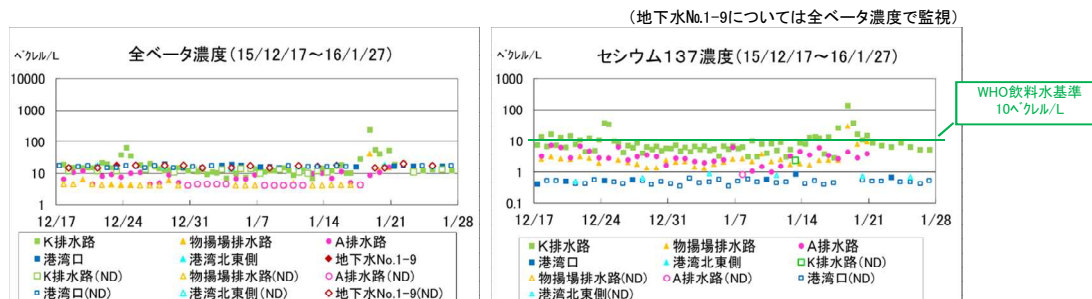
A 水(海水、排水路、地下水等)

- ・K排水路では、降雨時に濃度上昇が見られるものの、昨年のような大きな上昇ではない状況。
- ・セシウム137は、K排水路を除き概ねWHO(世界保健機関)飲料水基準を下回った。

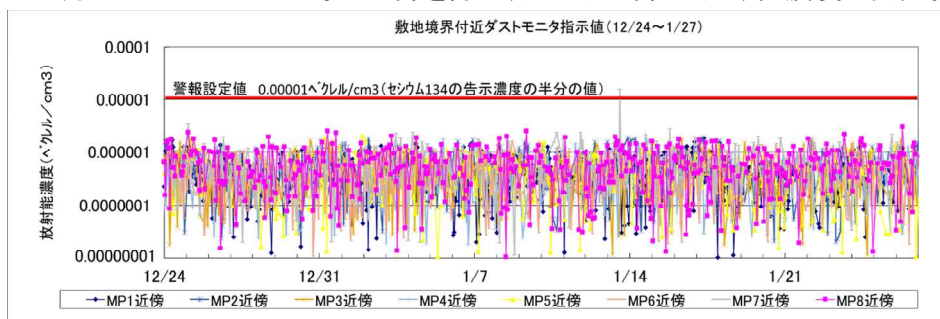
C 空気中の放射性物質

- ・1月13日のMP-7の一時的上昇を除き、大きな上昇はなく、低濃度で安定。

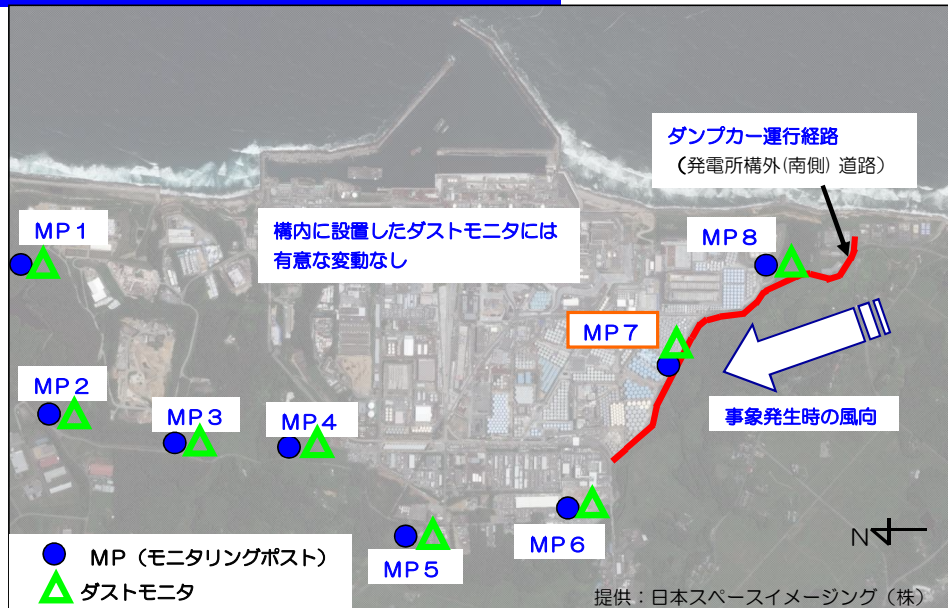
2. 敷地境界付近の連続ダストモニタ配置箇所

- 1月13日12時39分頃、福島第一原子力発電所のモニタリングポストNo7付近に設置している連続ダストモニタの放射能濃度が上昇したことを示す「高警報」（警報設定値： $1.0 \times 10^{-5} \text{Bq/cm}^3$ ）が発生しました。
- 14時06分には、当該ダストモニタの「高警報」については復帰し、ダスト放射能濃度の指示値は平常値（ $1.0 \times 10^{-6} \text{Bq/cm}^3$ 程度）に戻りました。
- 各自治体への通報連絡は14時33分に発信しました。
（当日は当該設備の点検作業に伴い頻繁に警報が出ていたため、警報を監視している担当箇所が作業による警報ではないと認識するまでに時間がかかってしまいました。また、当該設備の管理箇所もダストの値を流量の値と誤ってしまったことで、初動対応が遅れ、自治体への通報連絡が遅くなってしまいました。
これを踏まえ、関係者間で警報発生時の対応について再確認を実施するとともに、思い違いやコミュニケーションエラーが起きないように対策を行ってまいります）
- 当該モニタ以外の発電所構内各所に設置されているダストモニタ、及びモニタリングポストの指示値に有意な変動はありませんでした。
- なお、警報が発生した12時40分時点では、南南東より毎秒4.3mの風が吹いており、敷地外から構内へ向かって風が吹いている状況でした。
- さらに、警報が発生した時間帯に、モニタリングポストNo.7近傍を、ダンプカーが走行している状況を確認しています。
- 警報が発生した時間帯にダストが上昇する作業の有無について調査を実施しましたが、発電所構内において、ダストを上昇させる作業は行っていませんでした。
- また、ダストモニタの警報発生時のフィルターを核種分析（ γ 核種）した結果、セシウムが検出されています。
 - Cs-134： $2.0 \times 10^{-6} \text{Bq/cm}^3$
 - Cs-137： $8.9 \times 10^{-6} \text{Bq/cm}^3$

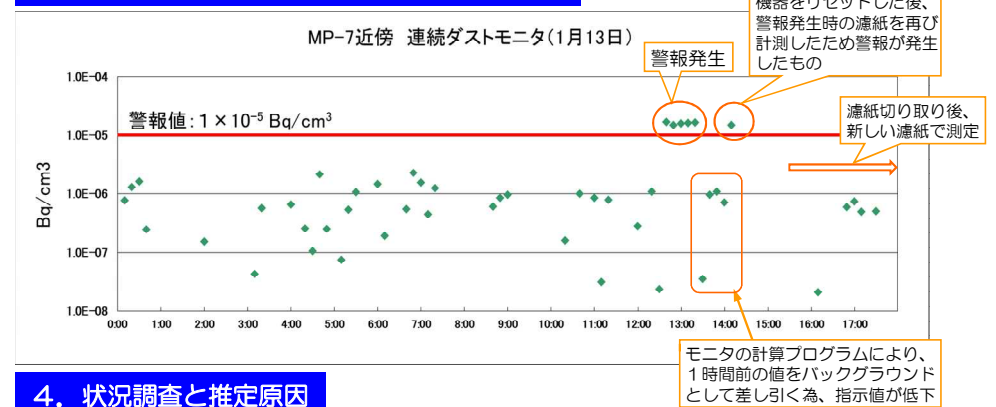
3. 敷地境界付近の連続ダストモニタ配置箇所

- モニタリングポストNo7近傍を通過した車両（ダンプカー3台）の汚染調査を実施したところ、スクリーニング基準値（13,000cpm）未満であること確認しました。
- また、モニタリングポストNo7付近の路面の砂塵（土埃）を分析したところ、Cs-134及びCs-137が検出されました。
 - MP7近傍道路路面砂塵（土埃） Cs-134： $4.7 \times 10^6 \text{Bq/kg}$ Cs-137： $2.1 \times 10^6 \text{Bq/kg}$
 - MP7近傍道路法面土砂 Cs-134： $1.9 \times 10^4 \text{Bq/kg}$ Cs-137： $8.9 \times 10^4 \text{Bq/kg}$
- これまでの調査結果から、当該ダストモニタ「高警報」が発生した原因は、発電所構内の作業に伴うものではなく、発電所構外(南側)道路をダンプが通過した際に砂塵が舞い上がり、MP7近傍のダストモニタが検知したものと推定しています。
- なお、当該道路の砂塵（土埃）の除去等について、今後検討し対策を実施して参ります。
