# 1. 原子炉格納容器 (PCV) 内部調査について

ペデスタル内プラットフォーム上及び制御棒駆動機構(CRD)へのデブリ落下状況、及びペデスタル内構造物の状況の確認が目的。  
事前調査としてX-6 $\wedge$ 補レーション内およびCRD交換用レール、ペデスタル内の状況確認を実施。

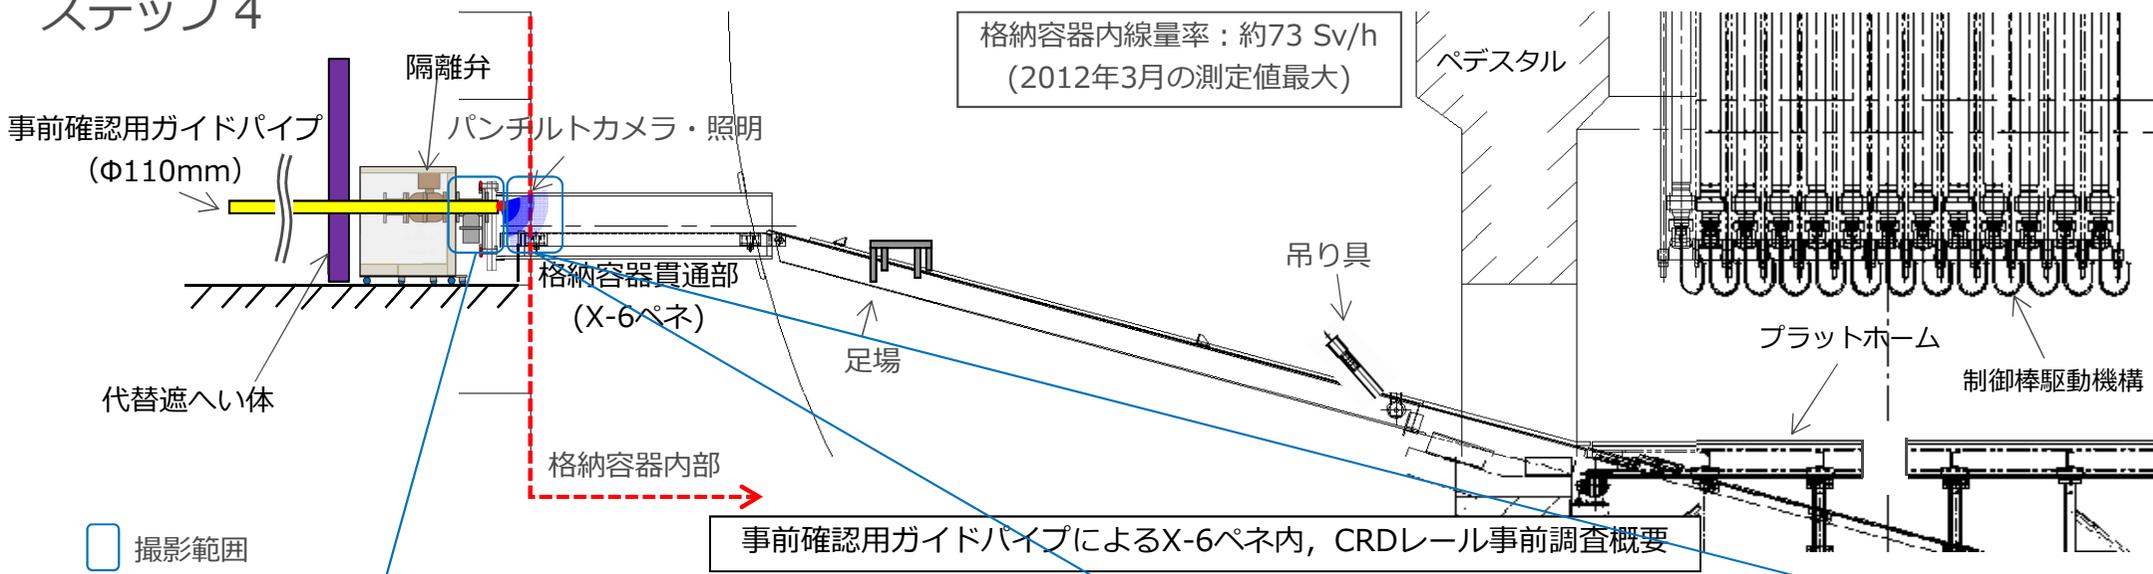
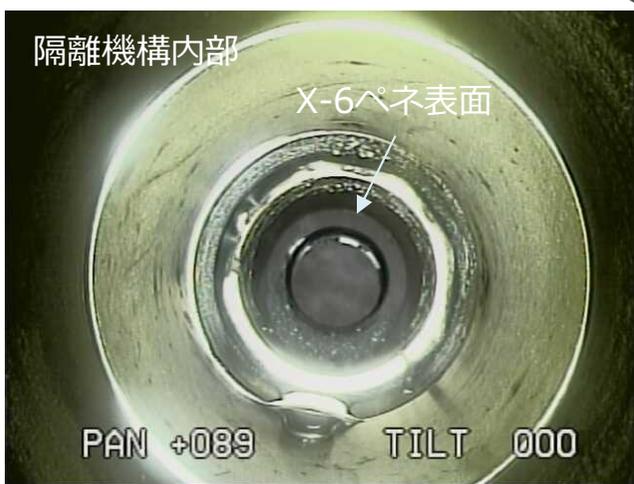
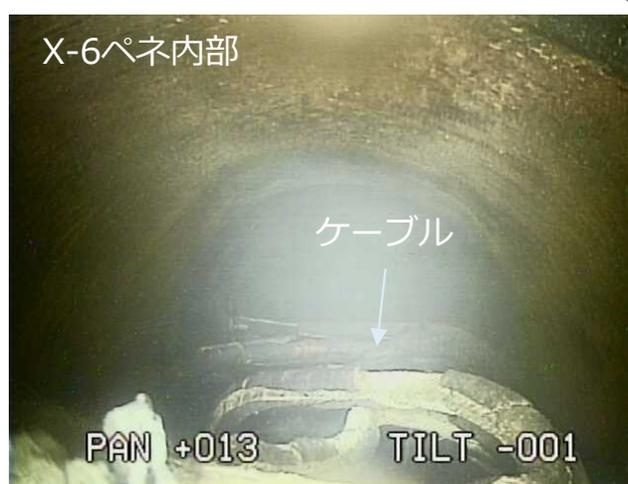
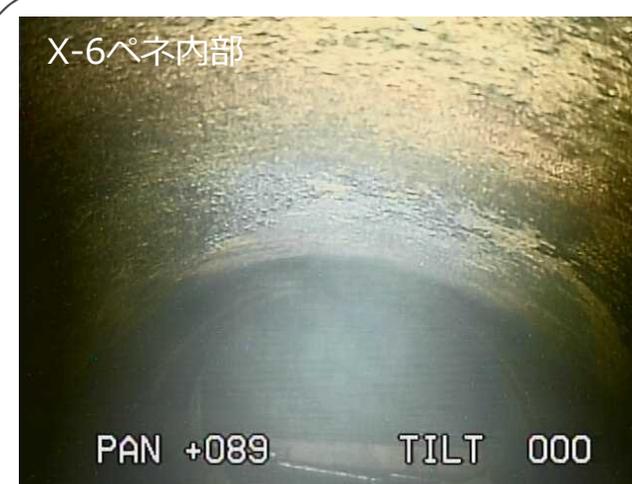
## ステップ4

- ステップ5の調査の妨げとなる干渉物がないことを確認した。
- CRDレール上の状況調査の結果、ステップ6、7の堆積物除去装置及び自走式調査装置の着座に妨げとなる干渉物がないことを確認した。

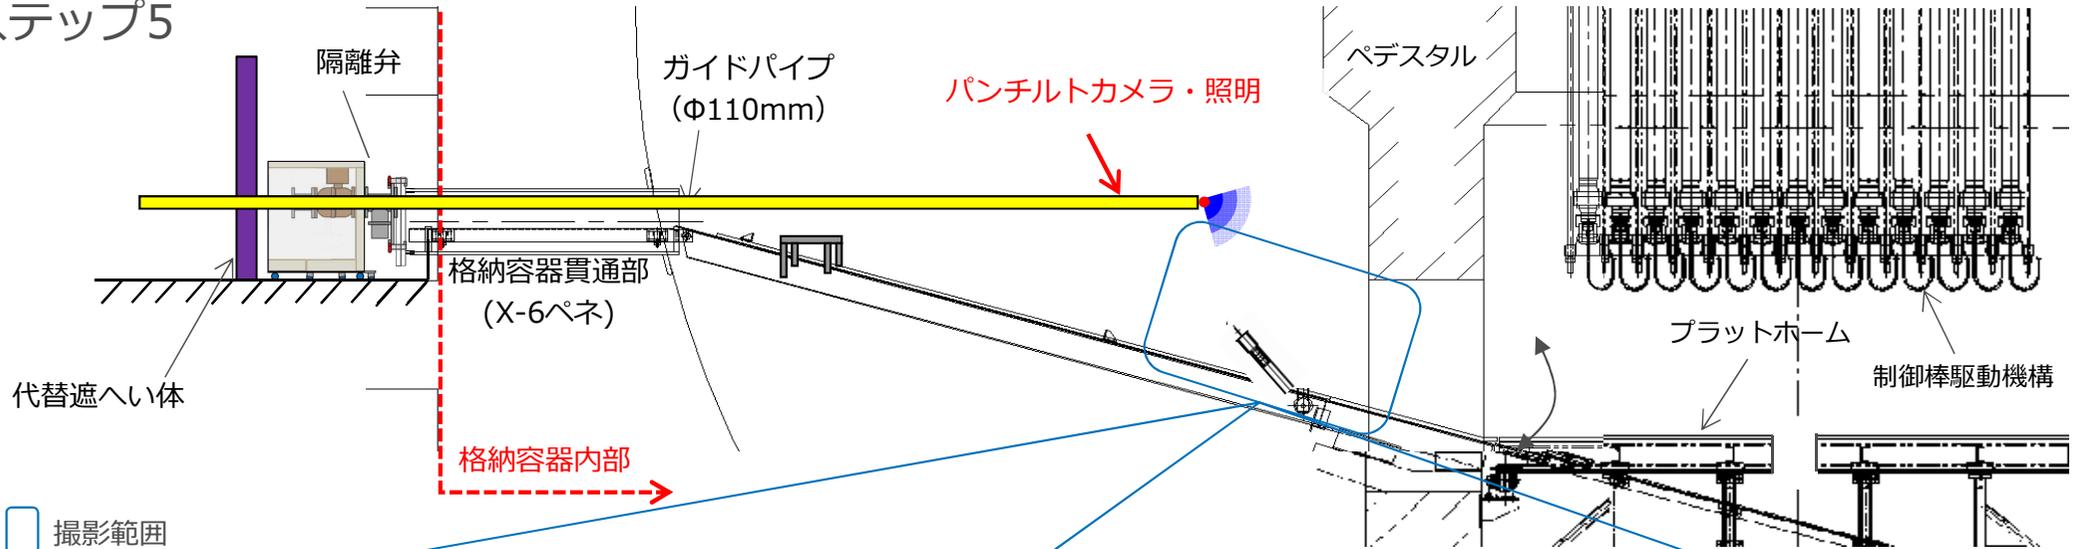
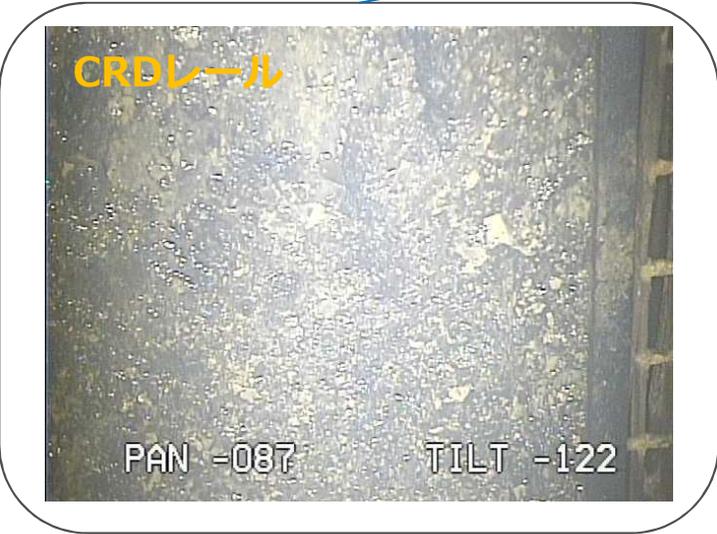
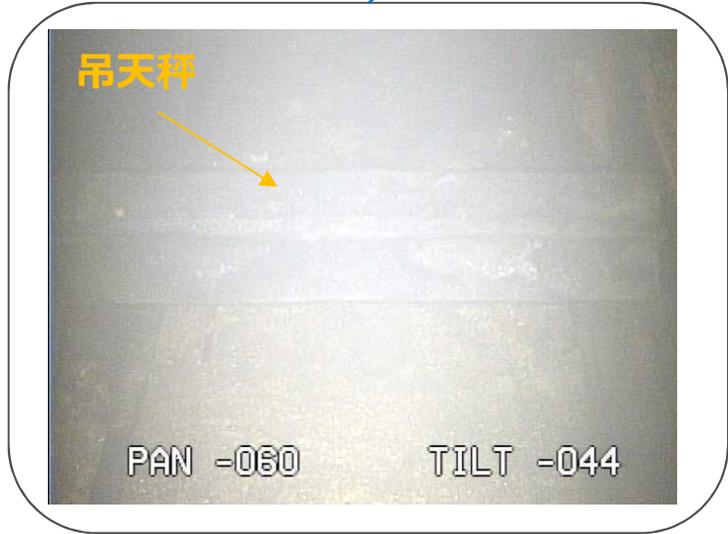
## ステップ5

ペDESTアル壁面

- CRDプラットホームグレーチングの一部に既設形状と異なる部分があった。
- CRDレール及びプラットホームグレーチング上に堆積物が確認された。

今回の調査結果を踏まえ、堆積物除去装置によりCRDレール上の堆積物除去を実施する。自走式調査装置による調査実施についても並行して検討を進める。

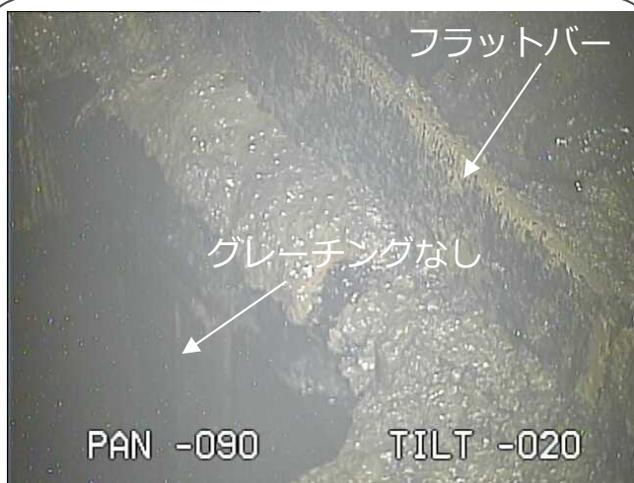
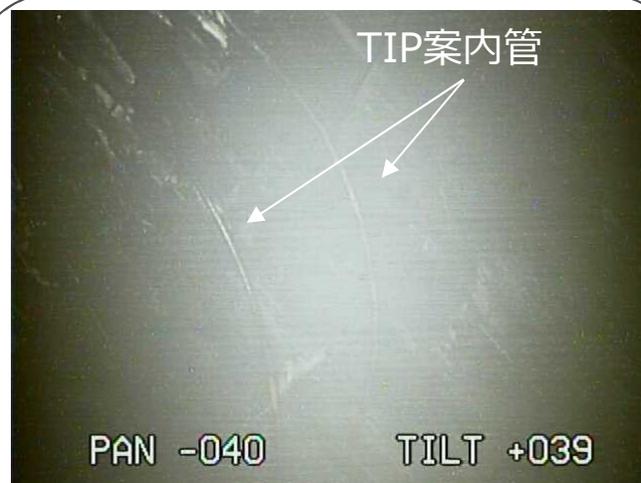
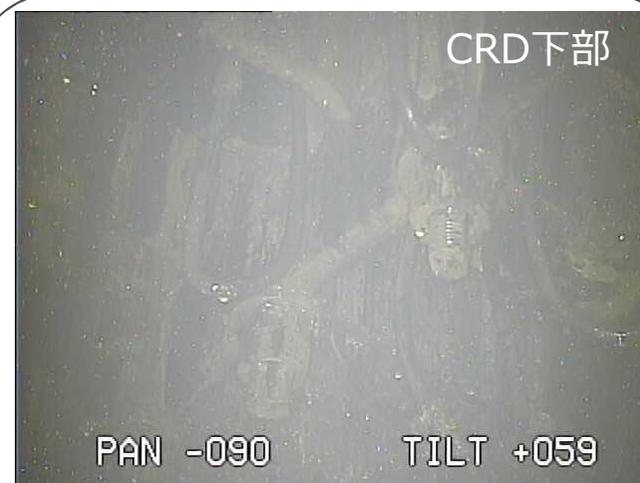
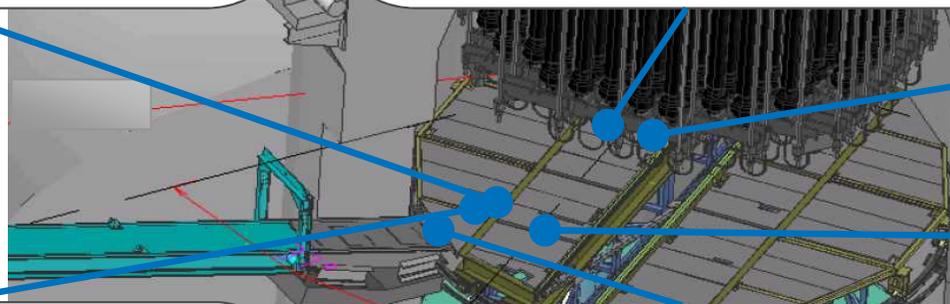
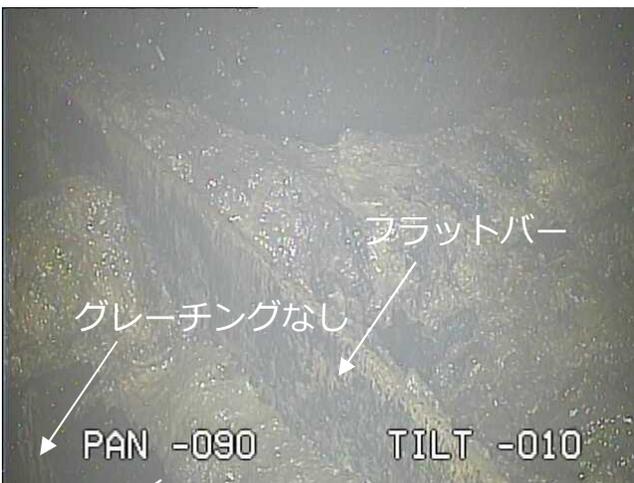
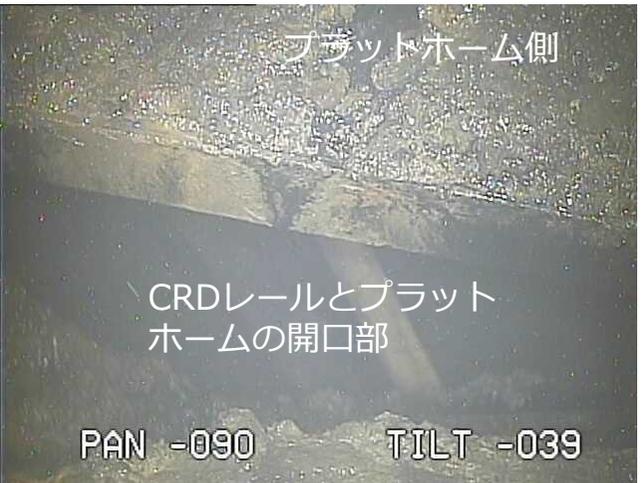
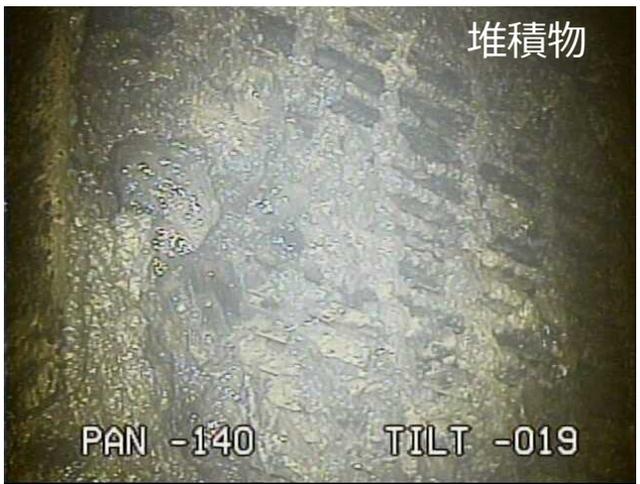
## 4-2. ステップ5 (ペデスタル内事前調査) 結果

- 調査した範囲では、CRDハウジング、PIPケーブル、CRD交換機は既設位置に残存していることを確認した。
- ペデスタル内では、水滴が落下しているエリアが一部で確認された。
- 調査画像を整理したところ、ペデスタル内の状況がより鮮明に分かった。
  - TIP案内管サポートと思われる構造物に付着した堆積物を確認
  - ペデスタル中央部に脱落しかかったグレーチングを確認

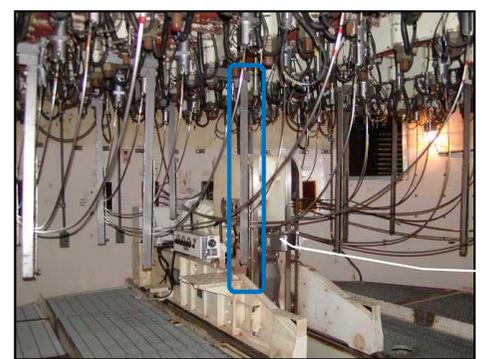
CRD交換機

TIP案内管  
サポート

(参考) 2号機のペデスタル内  
定検中写真
