（1）サブドレンNO.51の一時的な水位低下事象について

2017年9月8日

東京電力ホールディングス株式会社

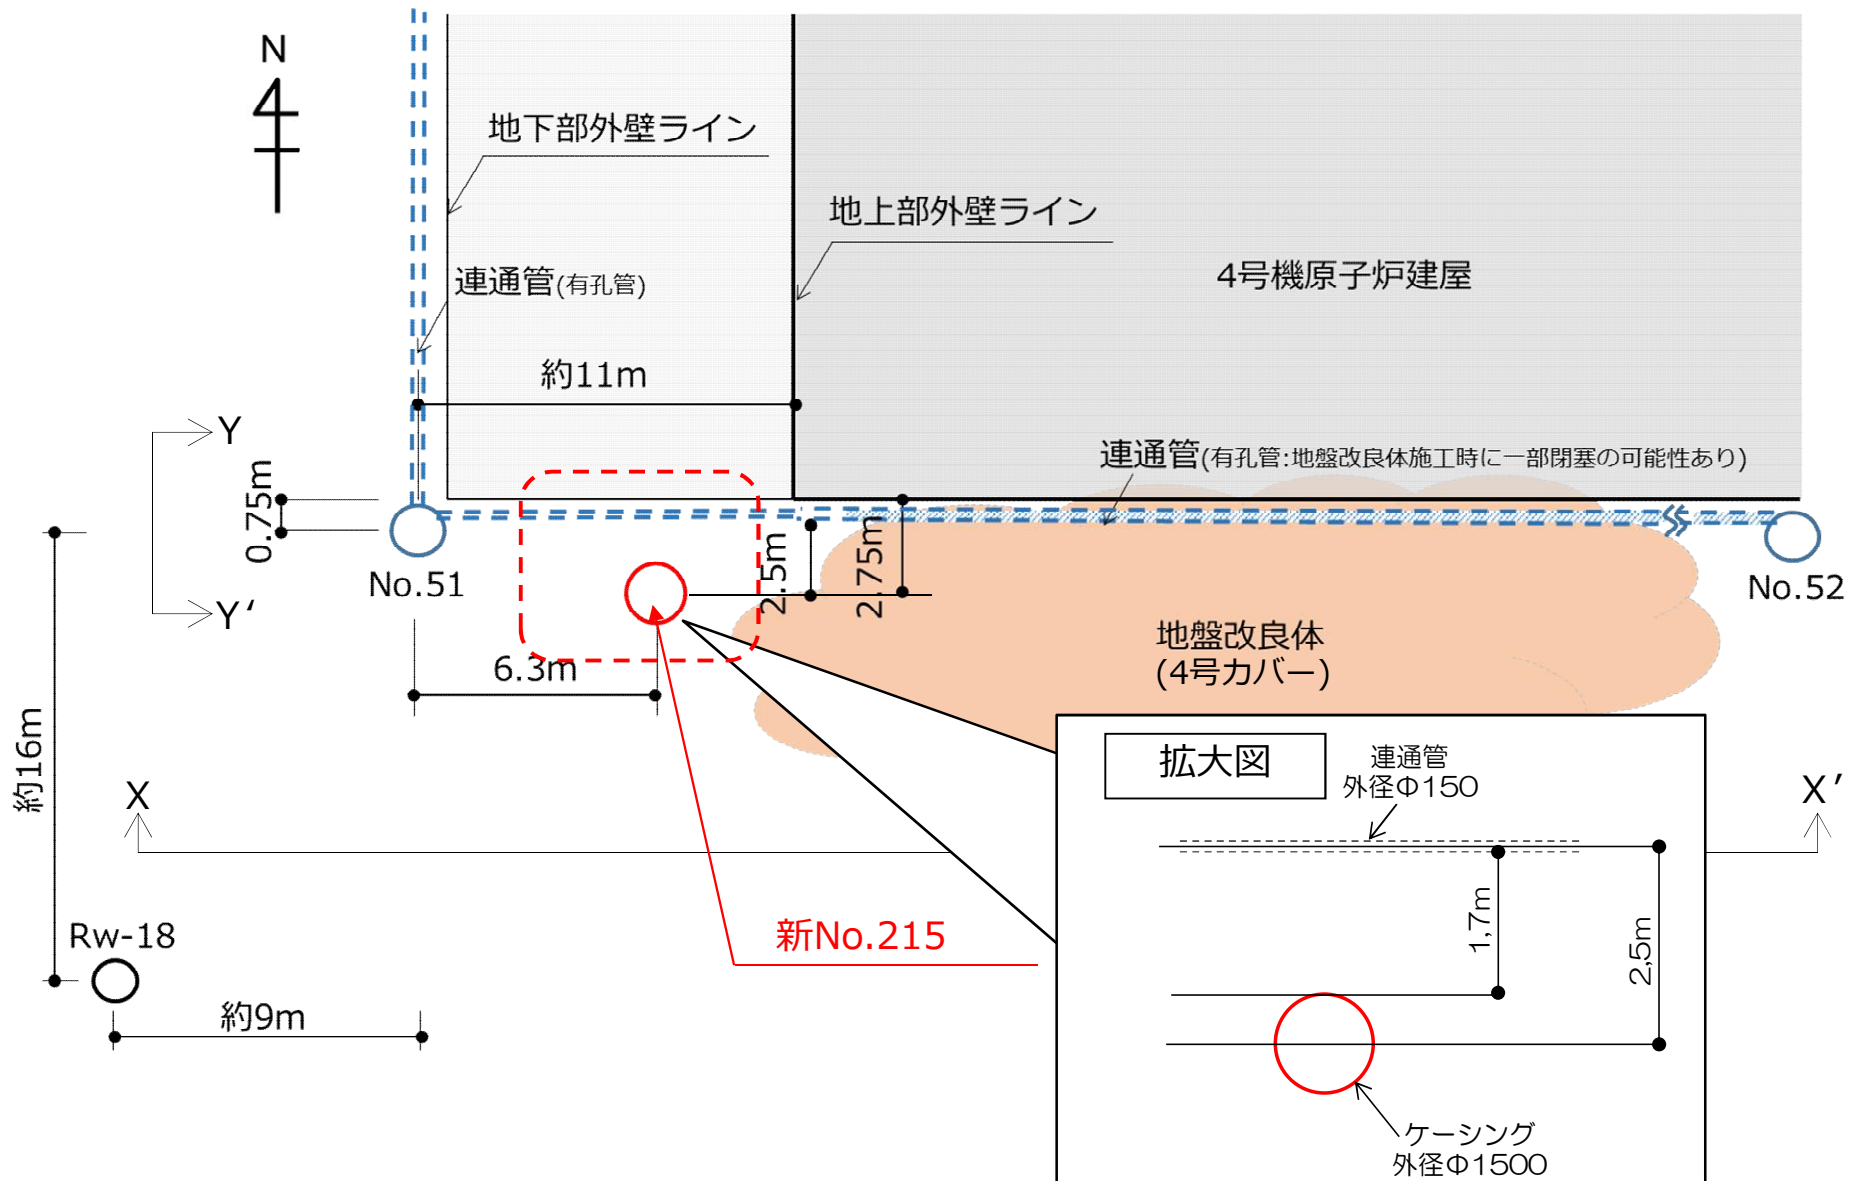
4. 水位低下の原因 ①新No.215ピット掘削位置と周辺状況

- ・ No.51の急激な水位低下は、新No.215のケーシング掘削作業が影響した。

8月2日のNo.51の急激な水位低下は、近傍での掘削作業による影響と推定されることから、以下の再発防止対策を実施した上で、工事を再開する。

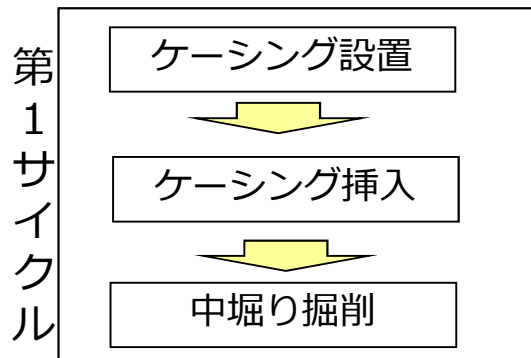
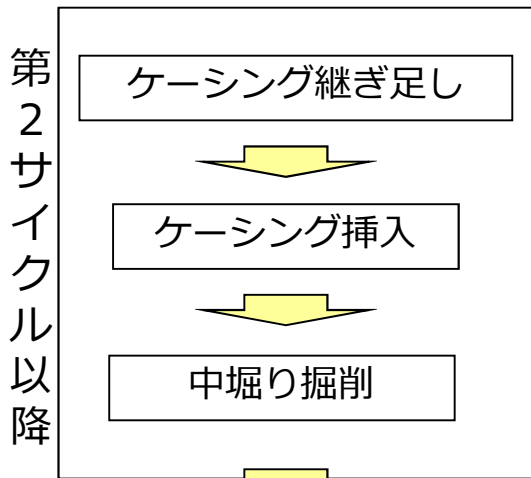
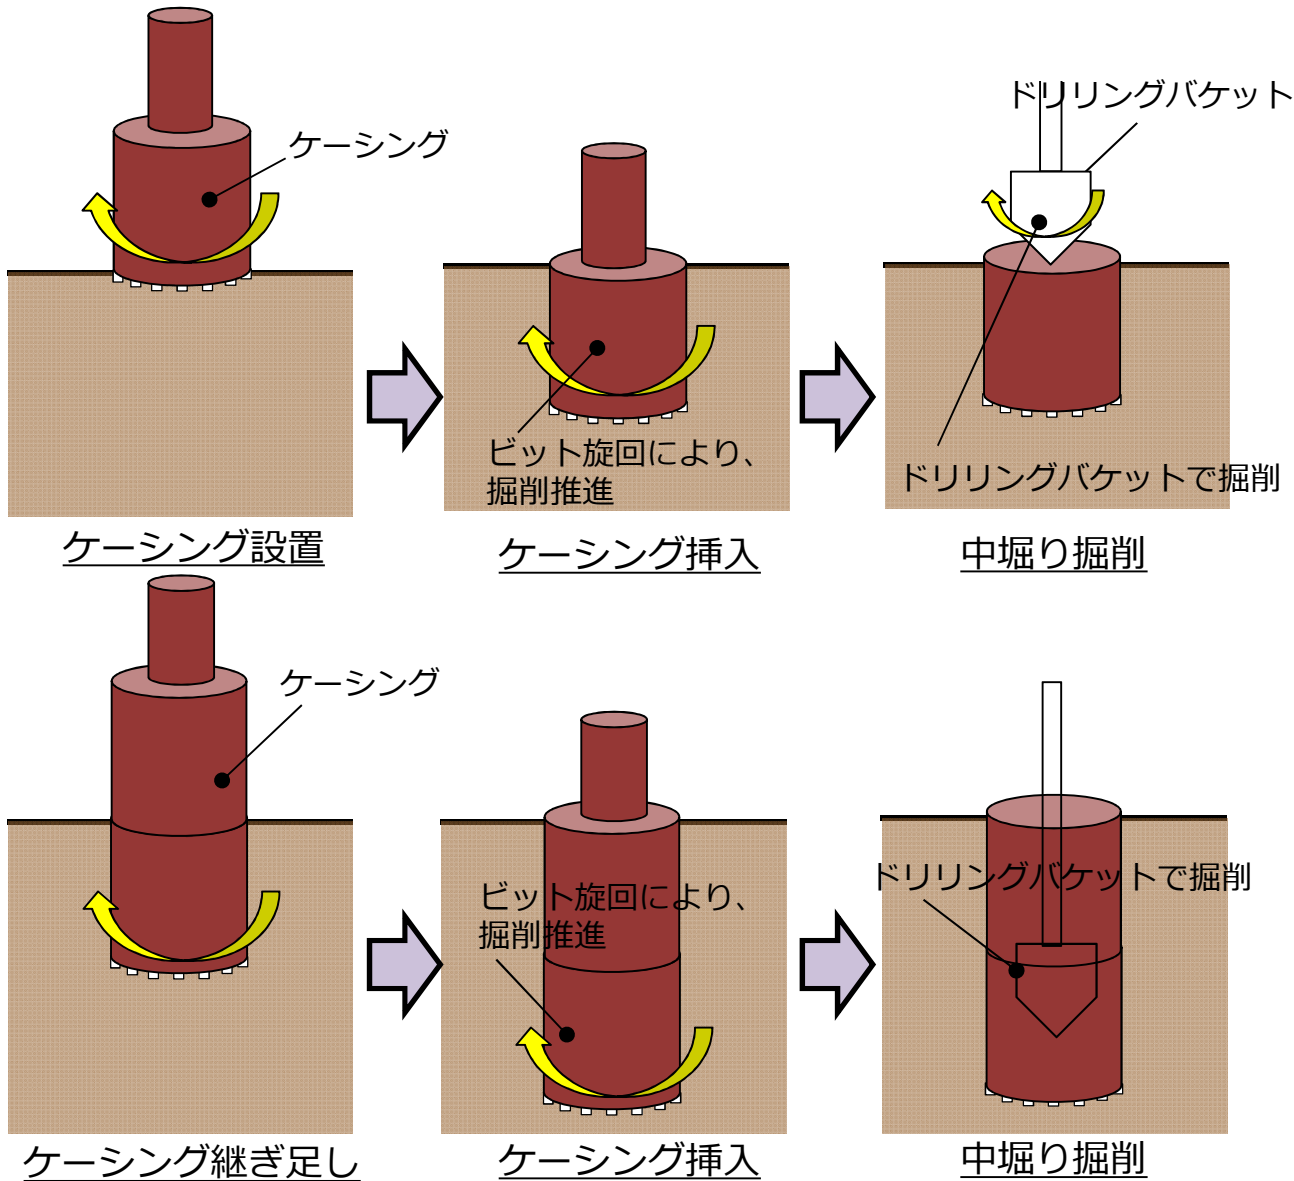
4. 水位低下の原因 ⑤ 施工サイクル

約2m毎にサイクルを繰り返し
 返し予定深度まで掘削

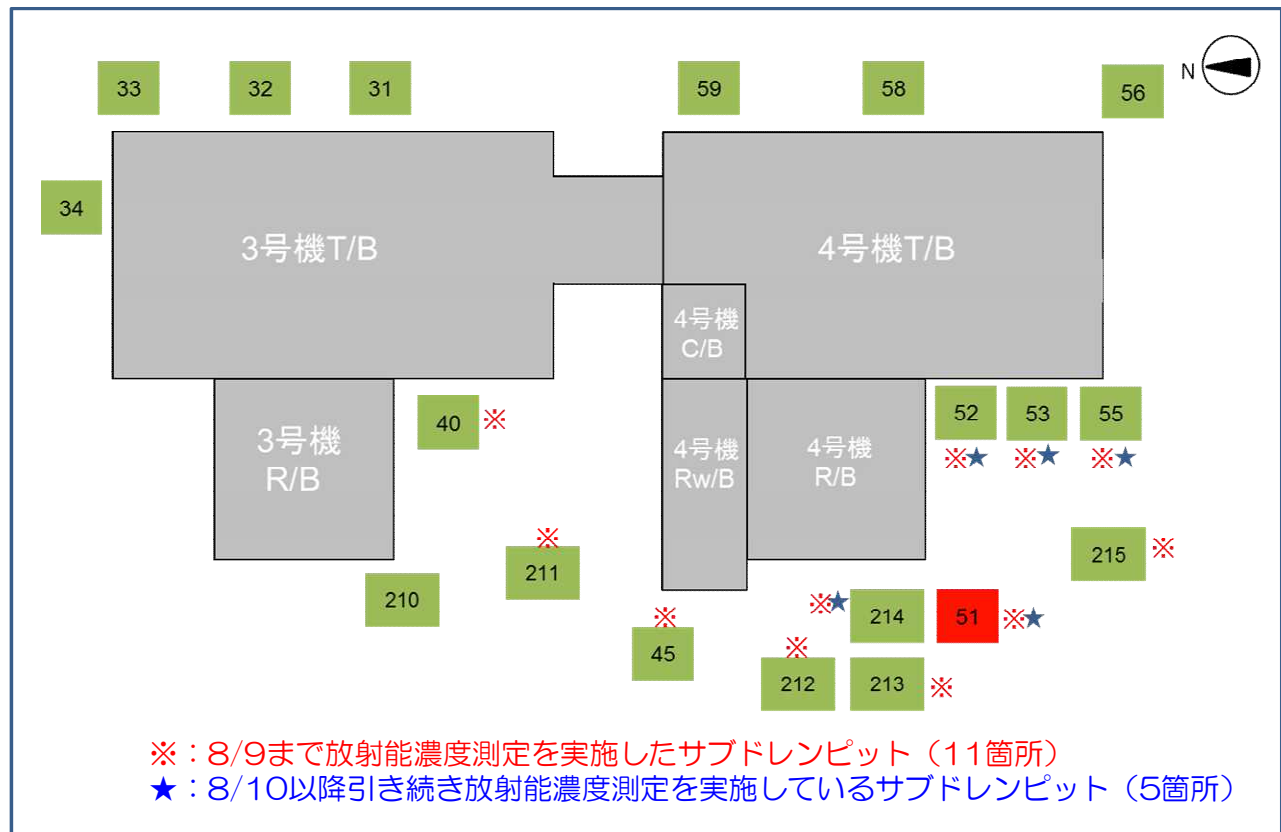
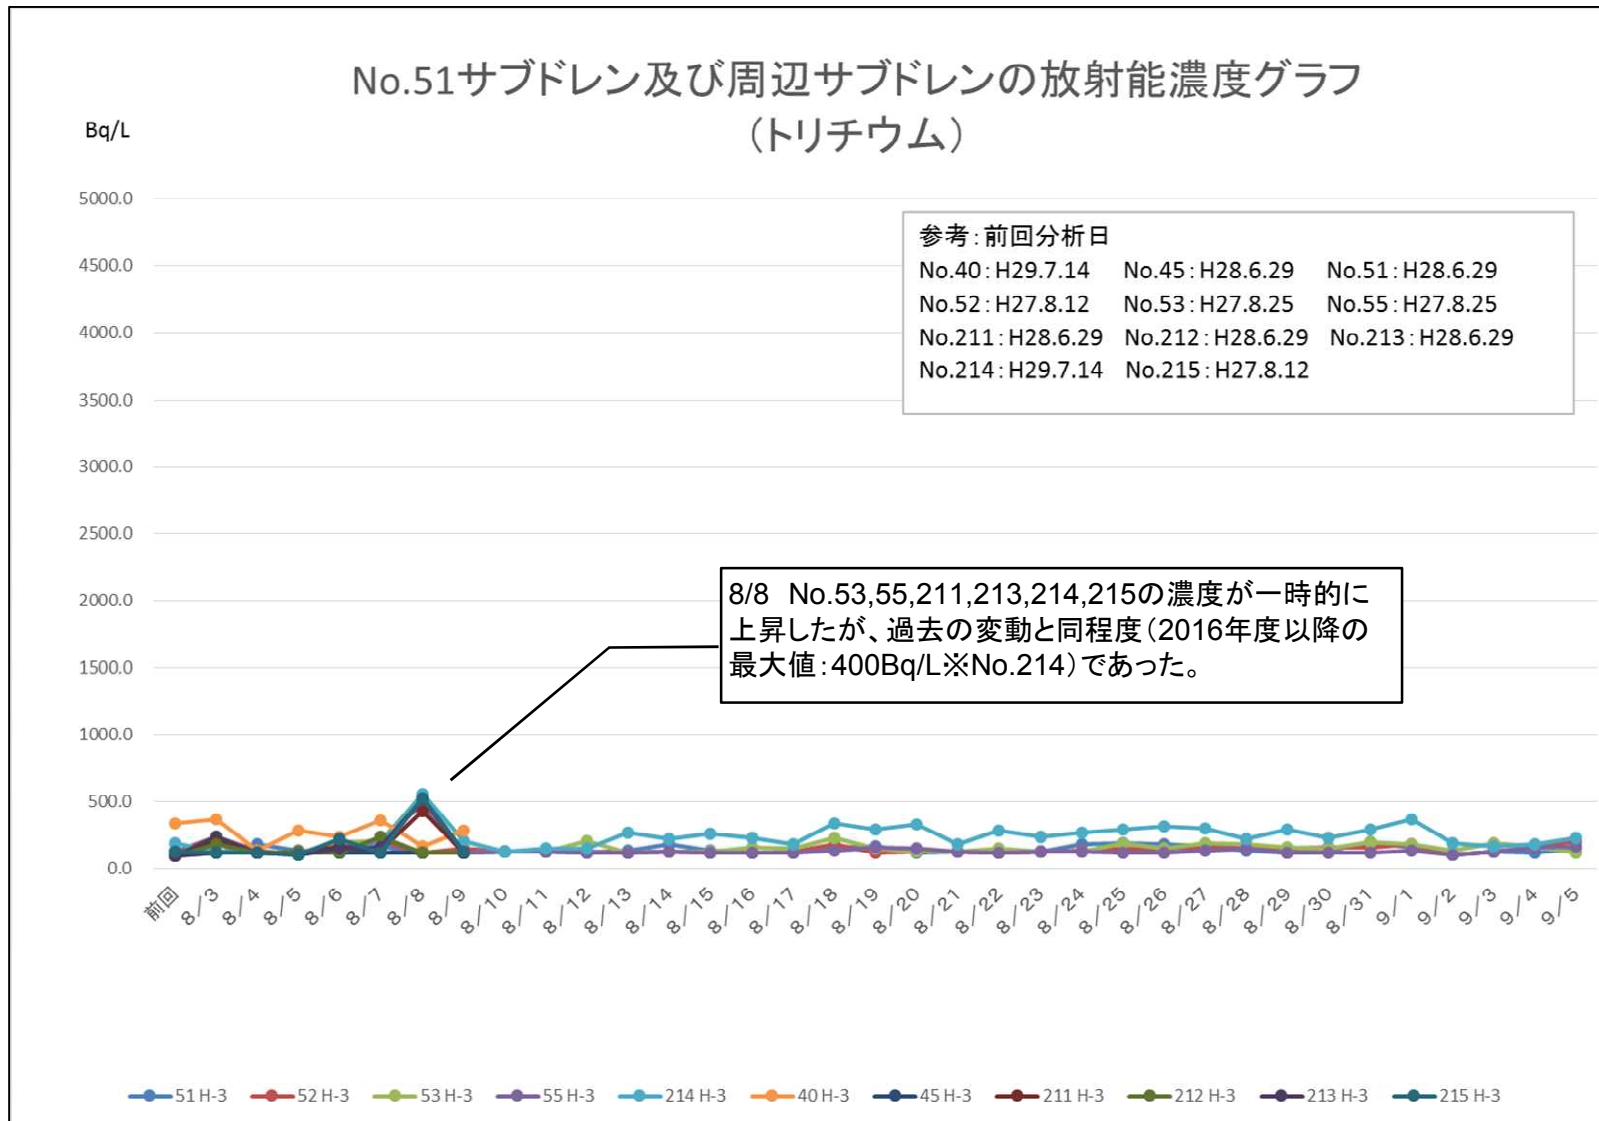
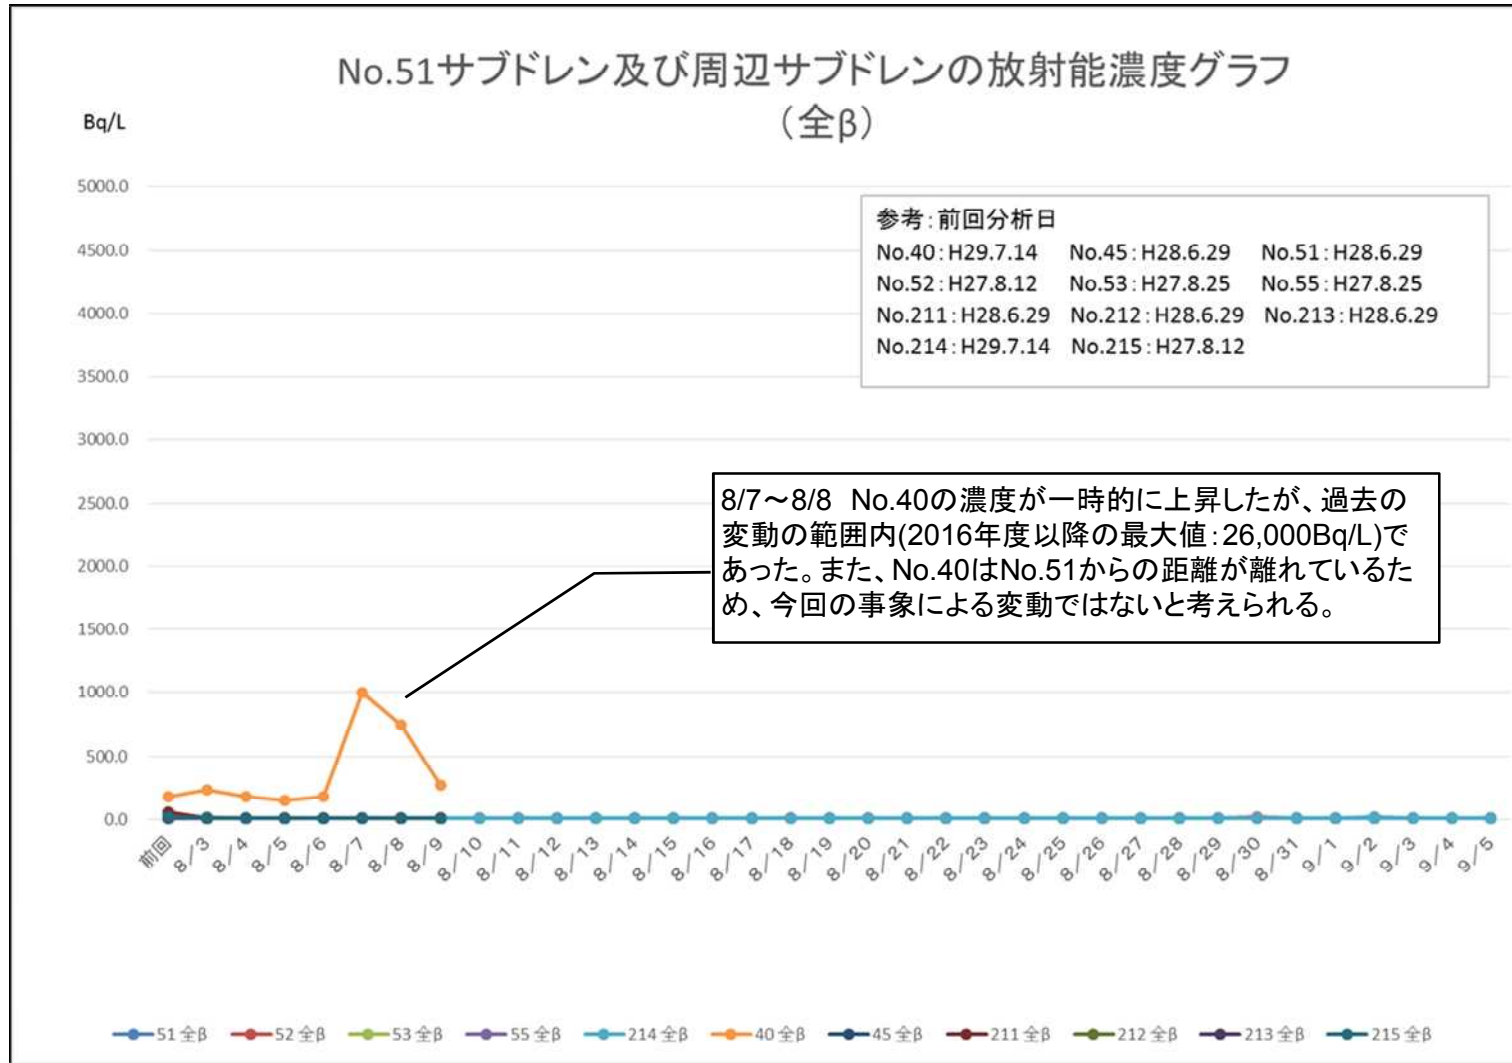
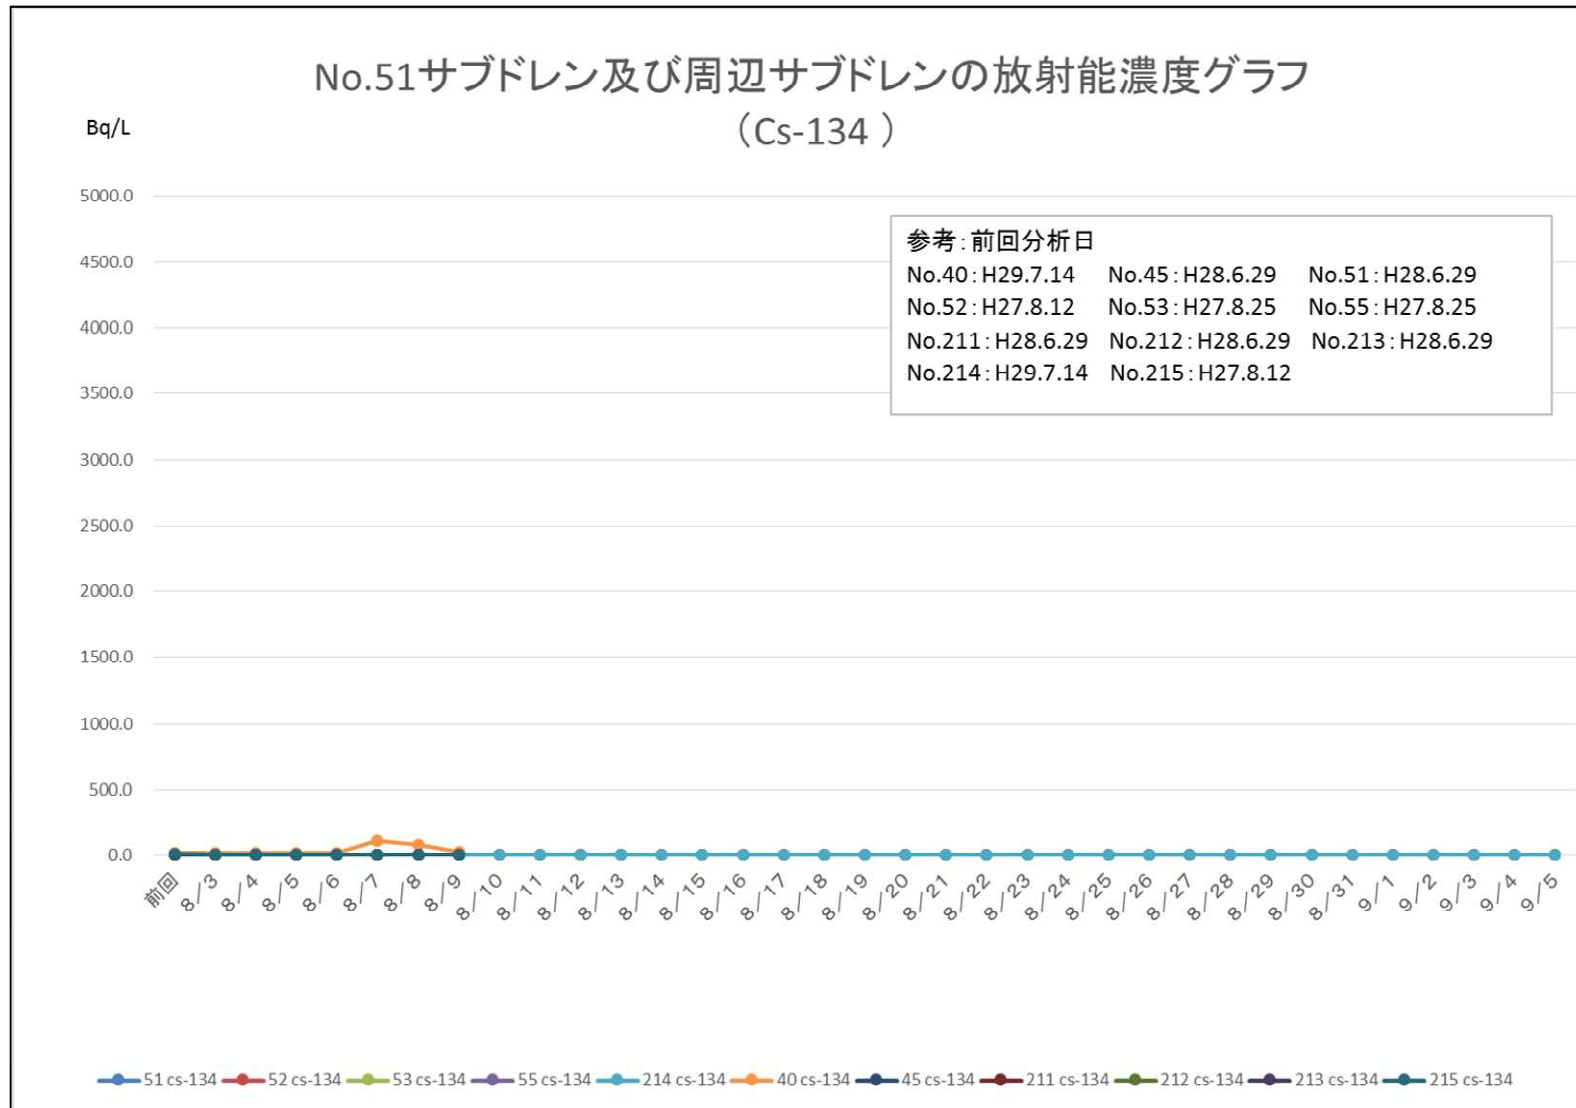
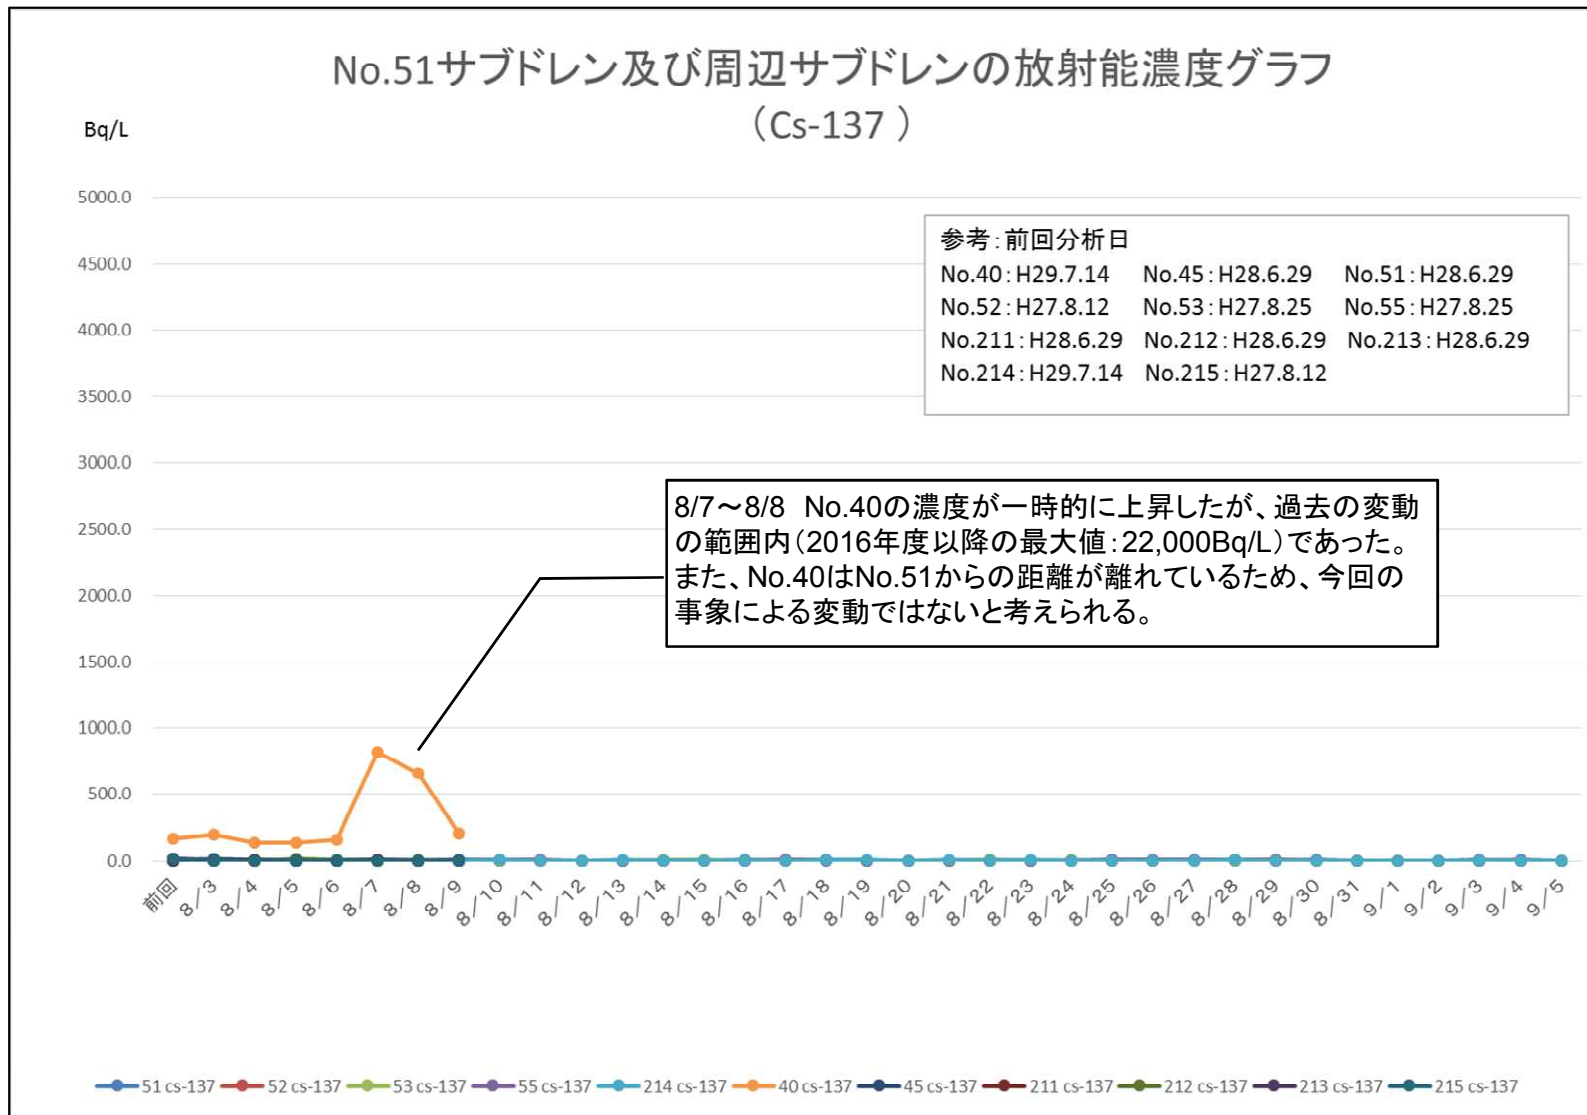
6. 水位低下に伴う地下水への影響 サブドレン水質のモニタリング結果 **TEPCO**

8月3日からこれまでの周辺サブドレンピットでのモニタリングの結果、一部のピットでトリチウム濃度が一時的に上昇したが、過去と同程度の変動範囲内であった。また、No.40の全βとCs-137濃度が一時的に上昇したが、過去の変動の範囲内であり、No.51からの距離が離れているため、今回の事象による変動ではないと考えられる。以上より、これまでのモニタリング結果では、No.51の水位低下の影響と思われる変動は確認されていない。

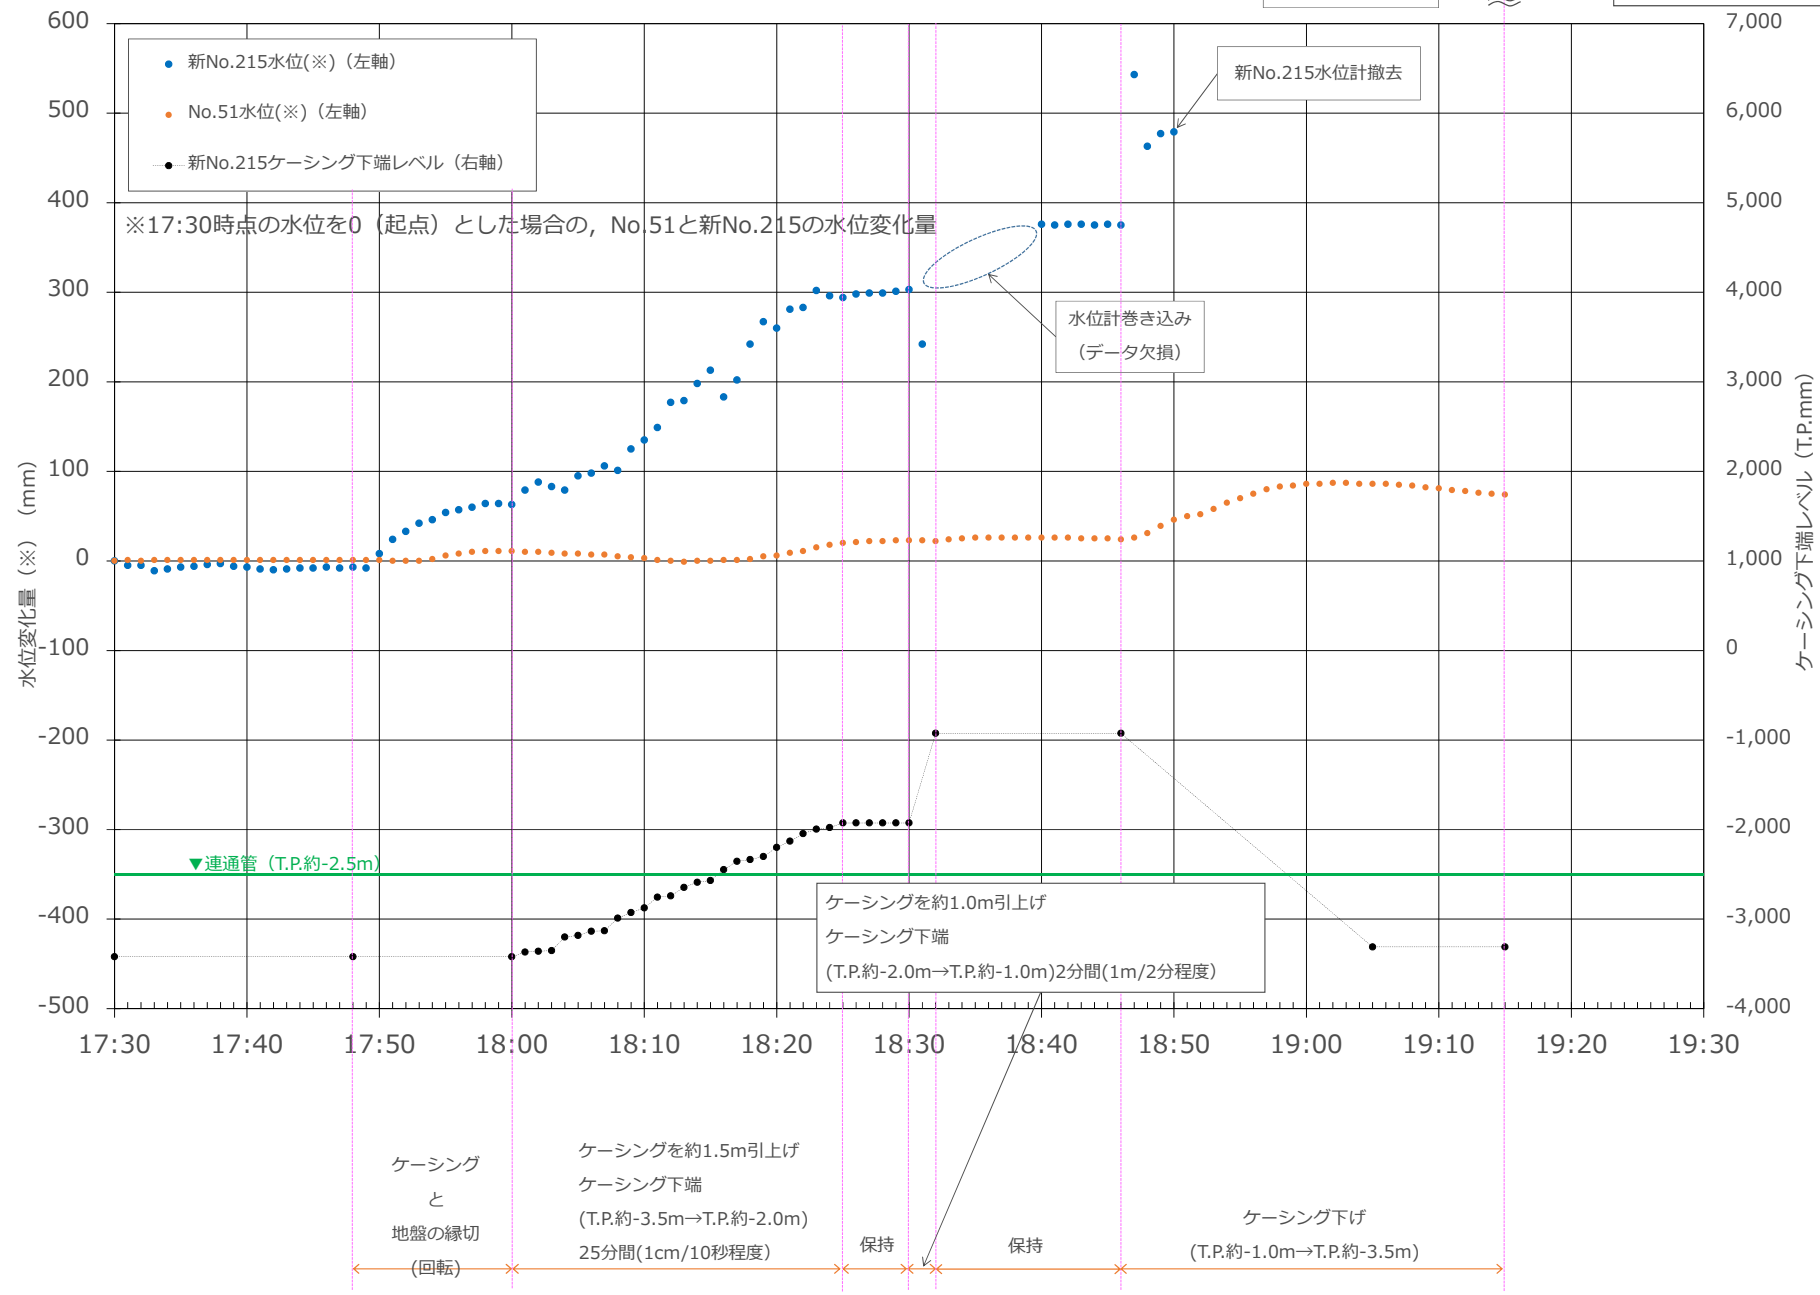
◆ 連通性確認試験の結果 (No.51、新No.215の水位 (※))

- ・ No.51と新No.215の連通性確認試験では、ケーシングの動きに伴いNo.51の水位が変動することを確認した（別紙1～2参照）。
