# サブドレンNo. 51の水位低下について (原因と対策)

2017年10月27日

東京電力ホールディングス株式会社

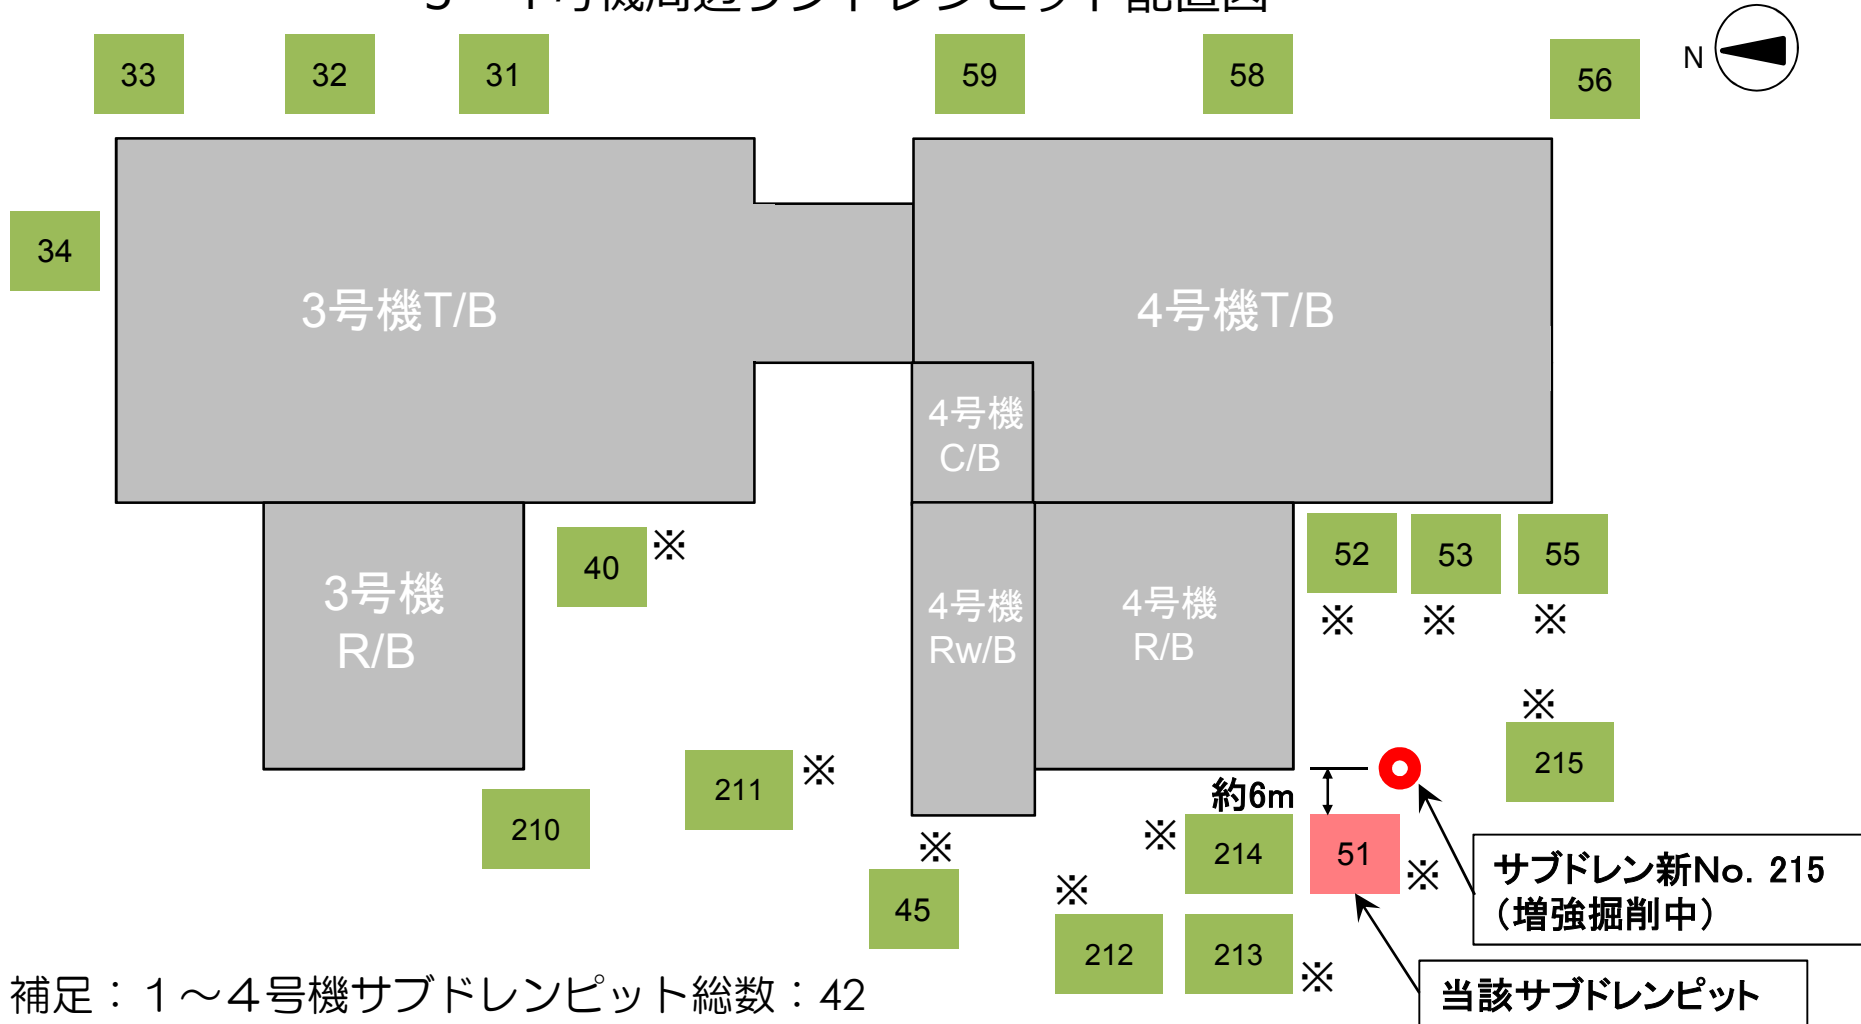
3・4号機周辺サブドレンピット配置図

関連パラメータを確認したところ、4号機原子炉建屋南西側に設置しているサブドレンNo. 51（以下、「当該サブドレン」という）の水位が急激に低下し、4号機原子炉建屋及び廃棄物処理建屋の滞留水（以下、「当該建屋滞留水」という）水位を下回っていることを確認した。

補足：1～4号機サブドレンピット総数：42  
 サブドレンピット深さ：12m～16m

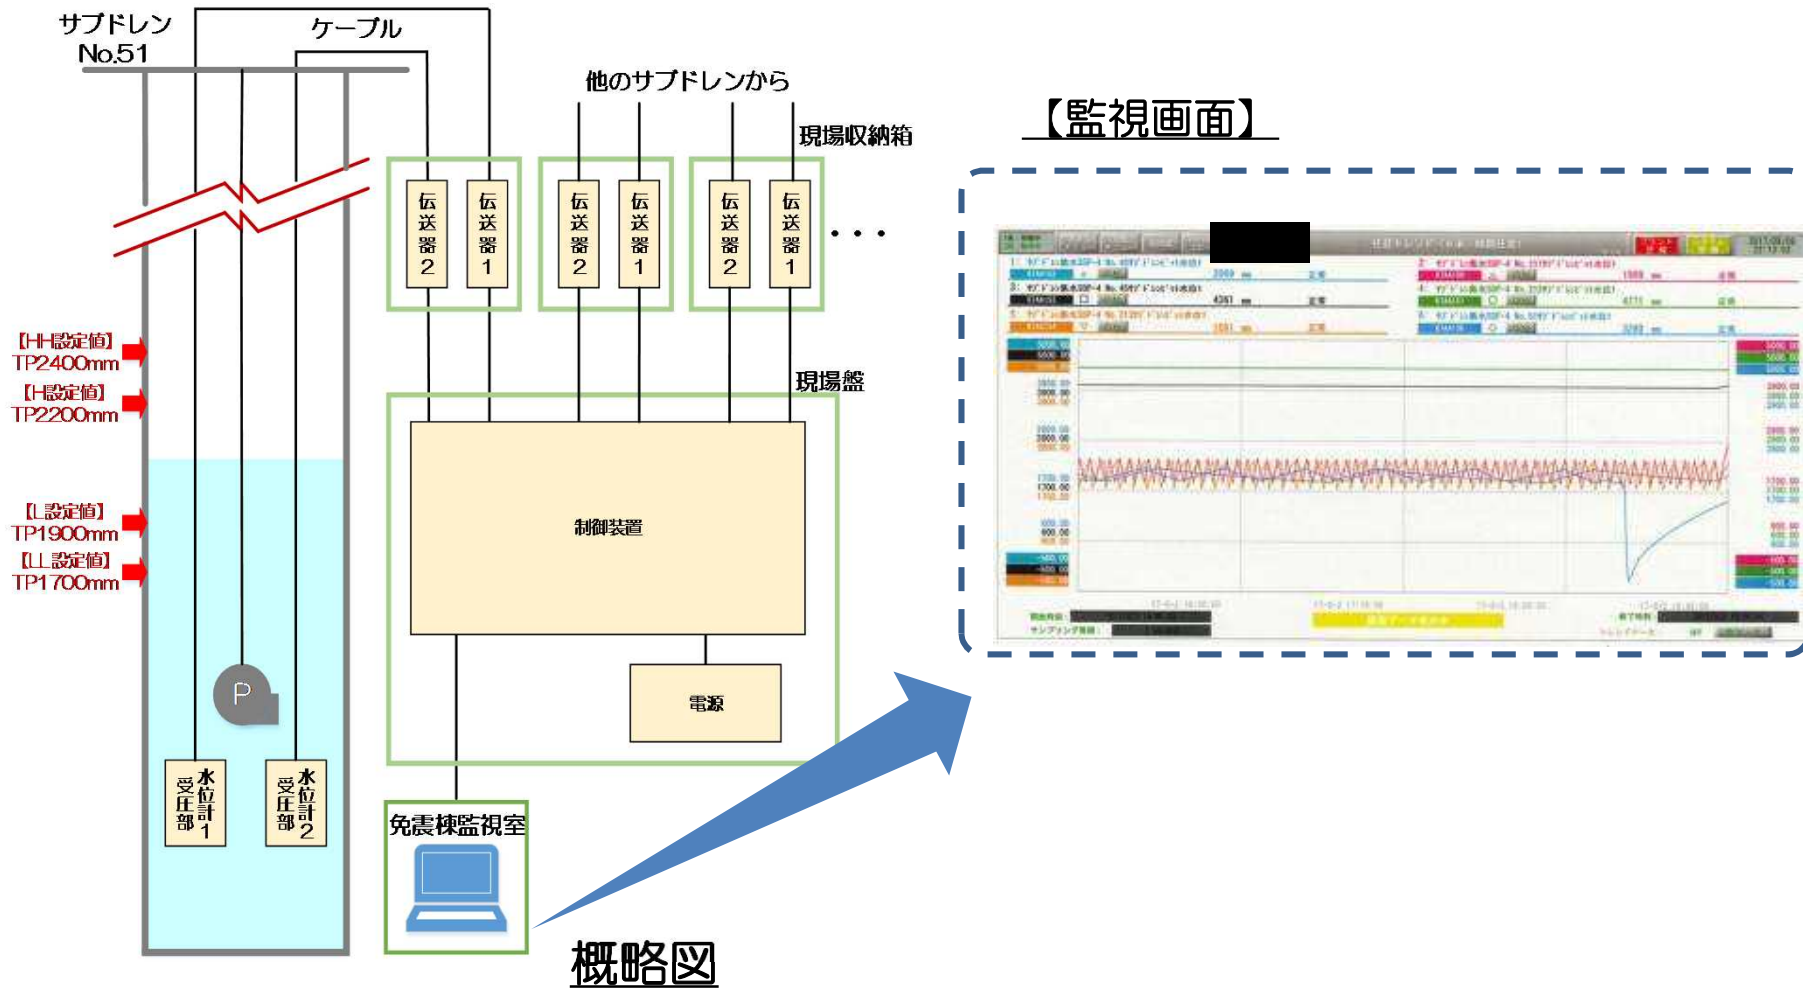
#### (2) 当該サブドレンピット水位計測状況

8月3日に当該サブドレンの水位計を点検（検尺）した結果、実測定した水位が水位計の指示値と同等であることを確認した。

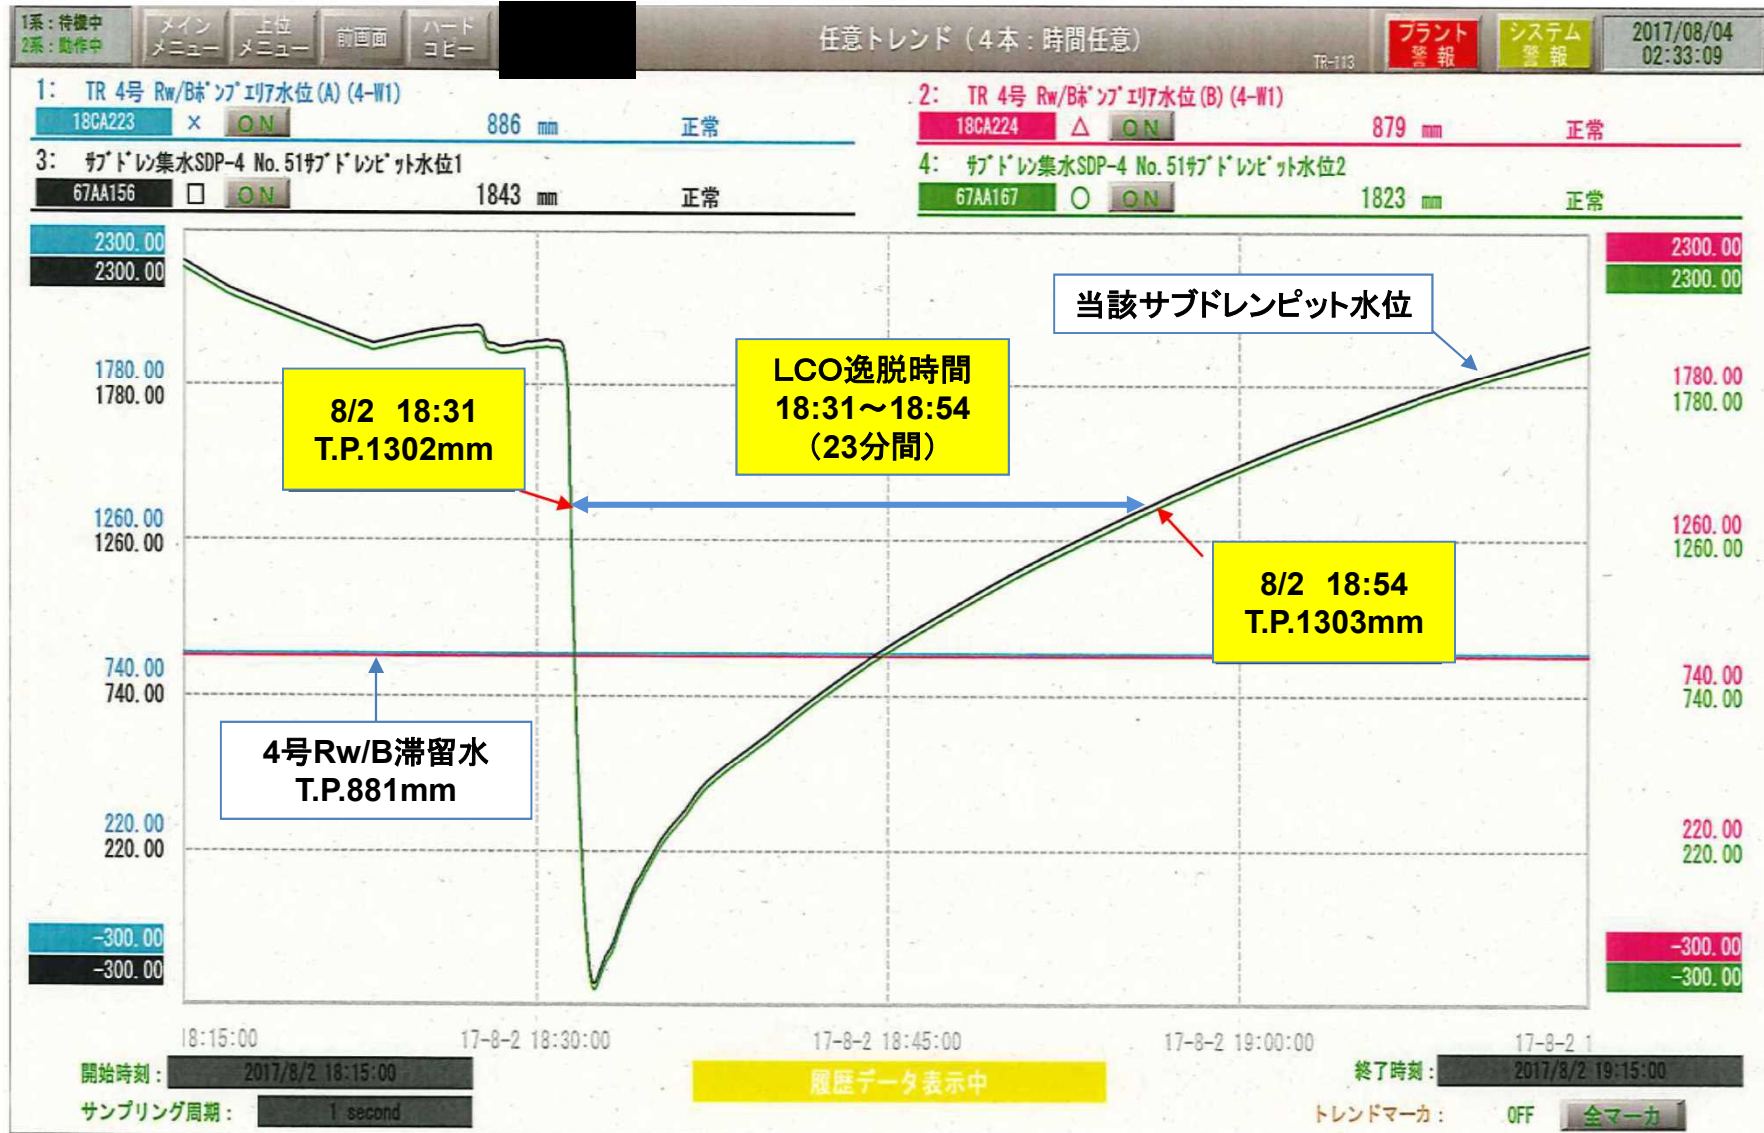
#### (5) LCO逸脱から復帰するまでの当該サブドレン水位トレンド

このため、当該サブドレン水位が急激に低下し、その後当該建屋滞留水の水位を上回るまでの時間帯において、運転上の制限（以下、「LCO」という）から逸脱した状態であったと判断した。

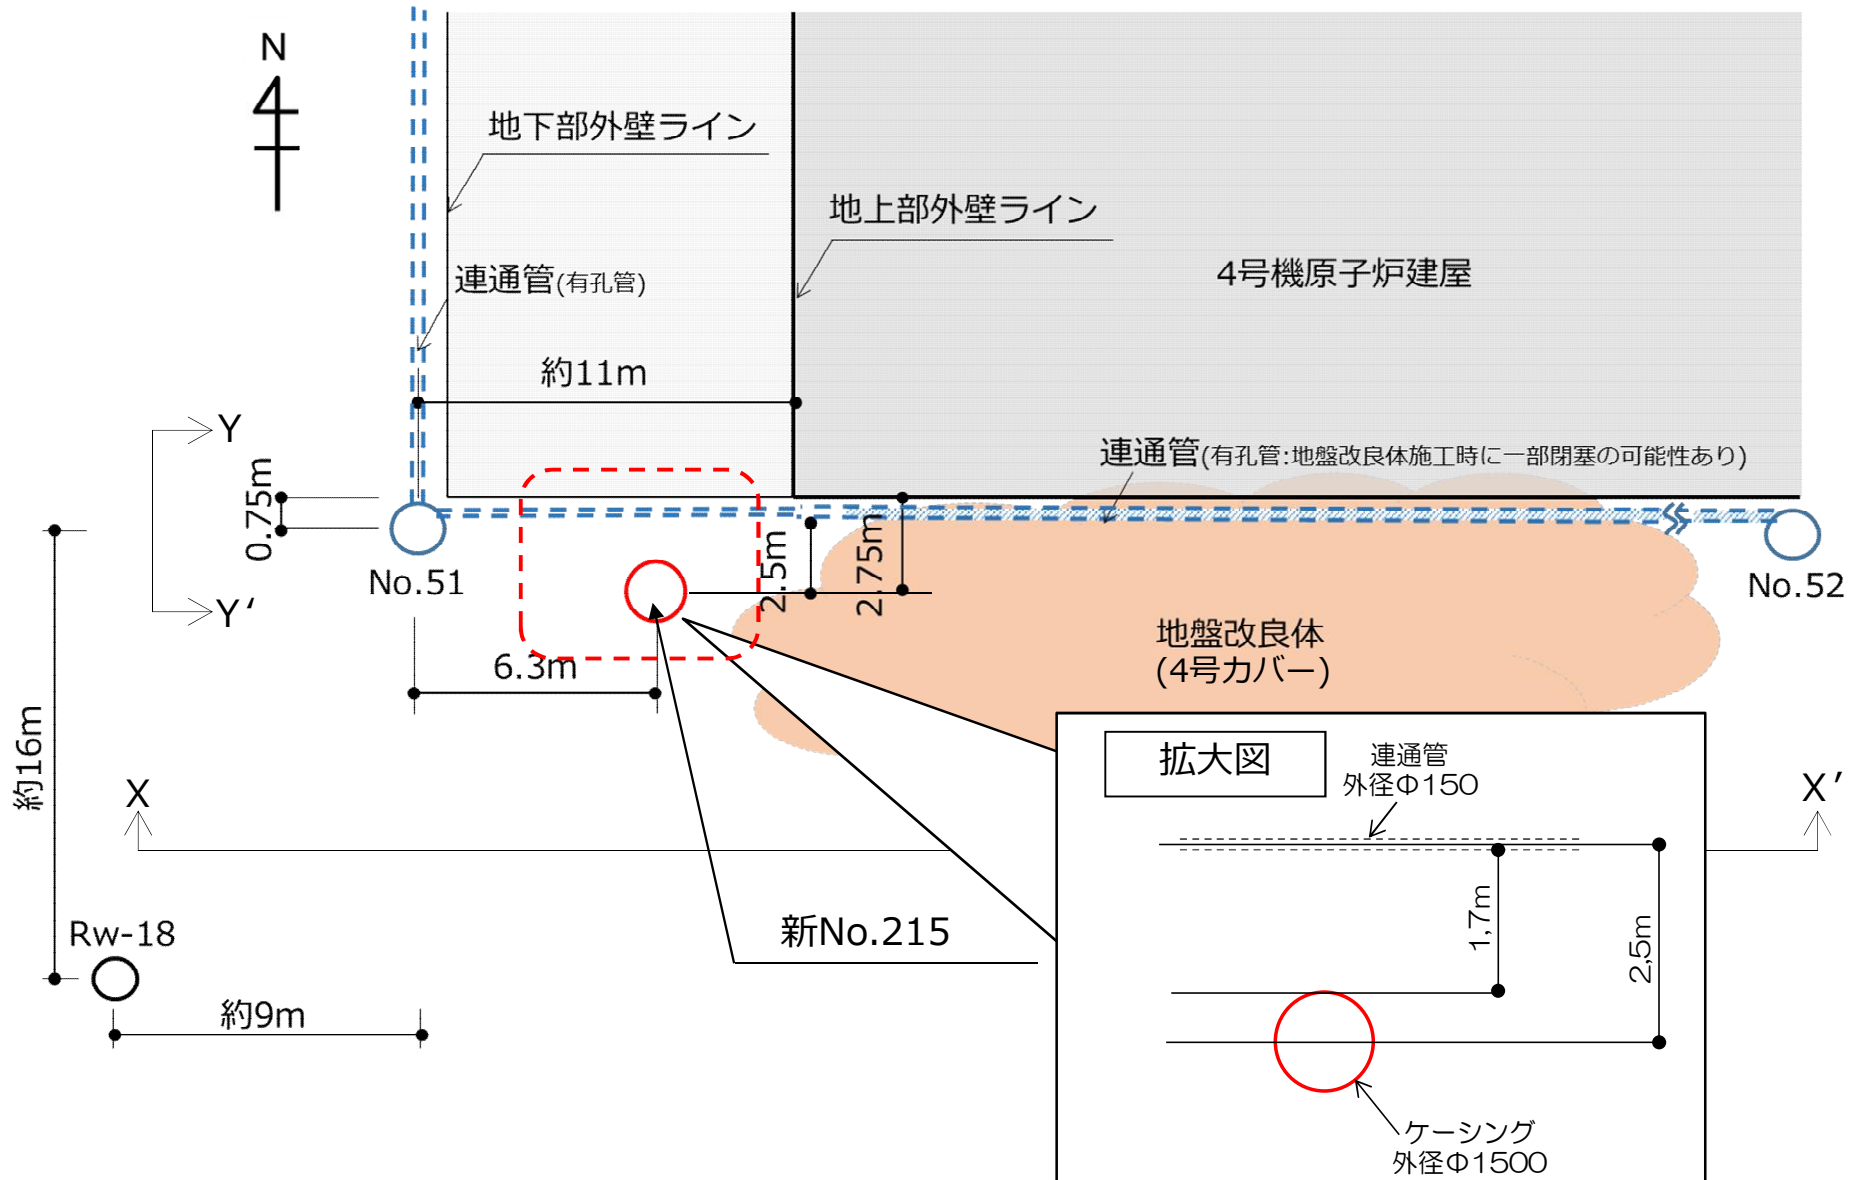
# 4. 水位低下の原因 ①新No.215ピット掘削位置と周辺状況

- ・ No.51の急激な水位低下は、新No.215のケーシング掘削作業が影響した。

ケーシング削孔ならびに中掘り時は、ケーシング内水位を周辺サブドレンピットに影響を与えないレベルまで水張りしたうえで施工する。これによりケーシング内部への水の流れ込みを抑制し、周辺サブドレンピットの水位変化を防止する。

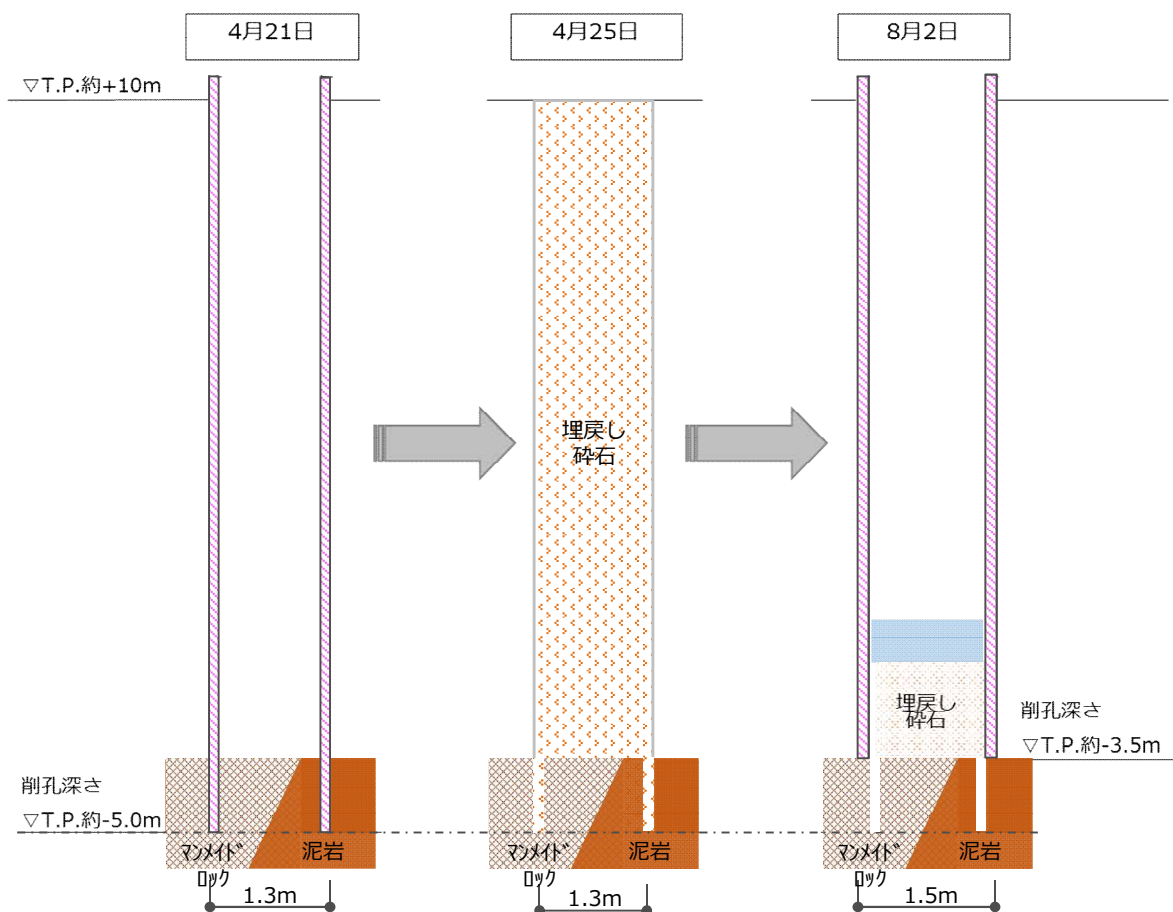
## 4. 水位低下の原因 ③ No.51の水位低下に至るまでの新No.215の状況 **TEPCO**

- 1月17日 安全事前評価を工事実施箇所（建築部門）と放射線管理部門、協力企業にて実施した。
- 4月21日 中掘り作業中、泥岩とマンメイドロックに当たり掘削が進まないことから、作業を中断した。
- 4月24～25日 作業が一旦中断したため、砕石にて埋め戻した。
- 8月1～2日 別位置での掘削箇所が見つからないため、同位置にて掘削を実施した。

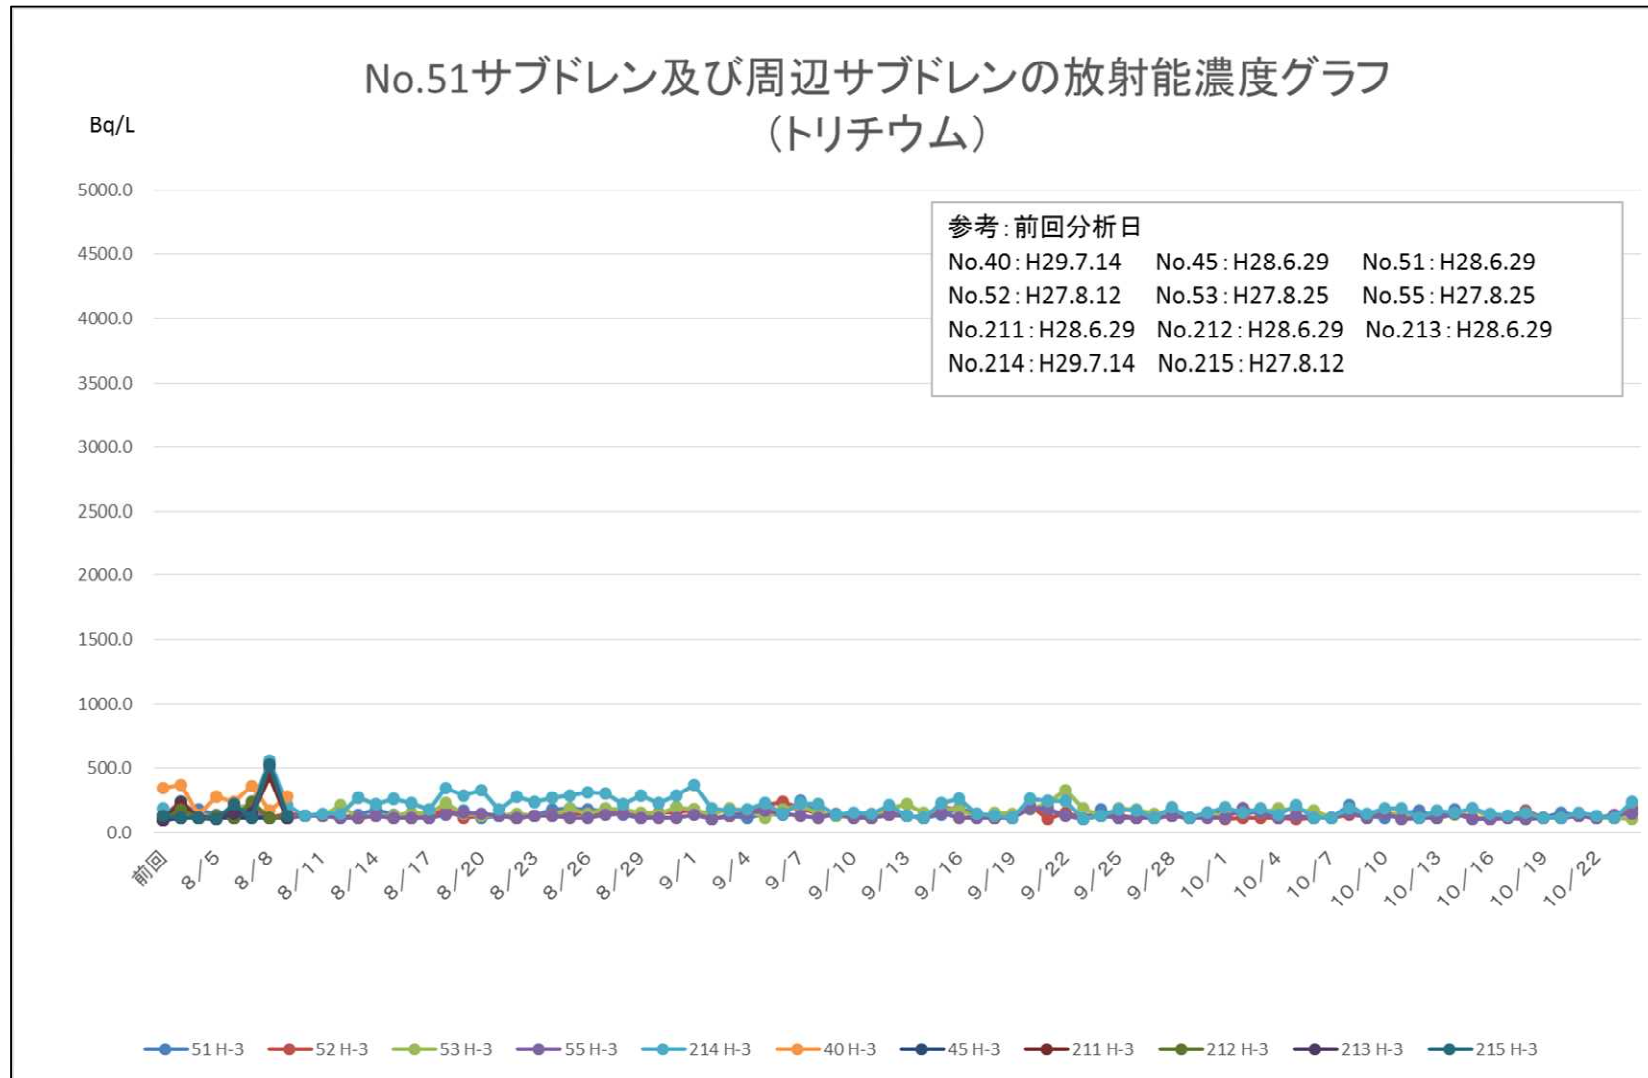
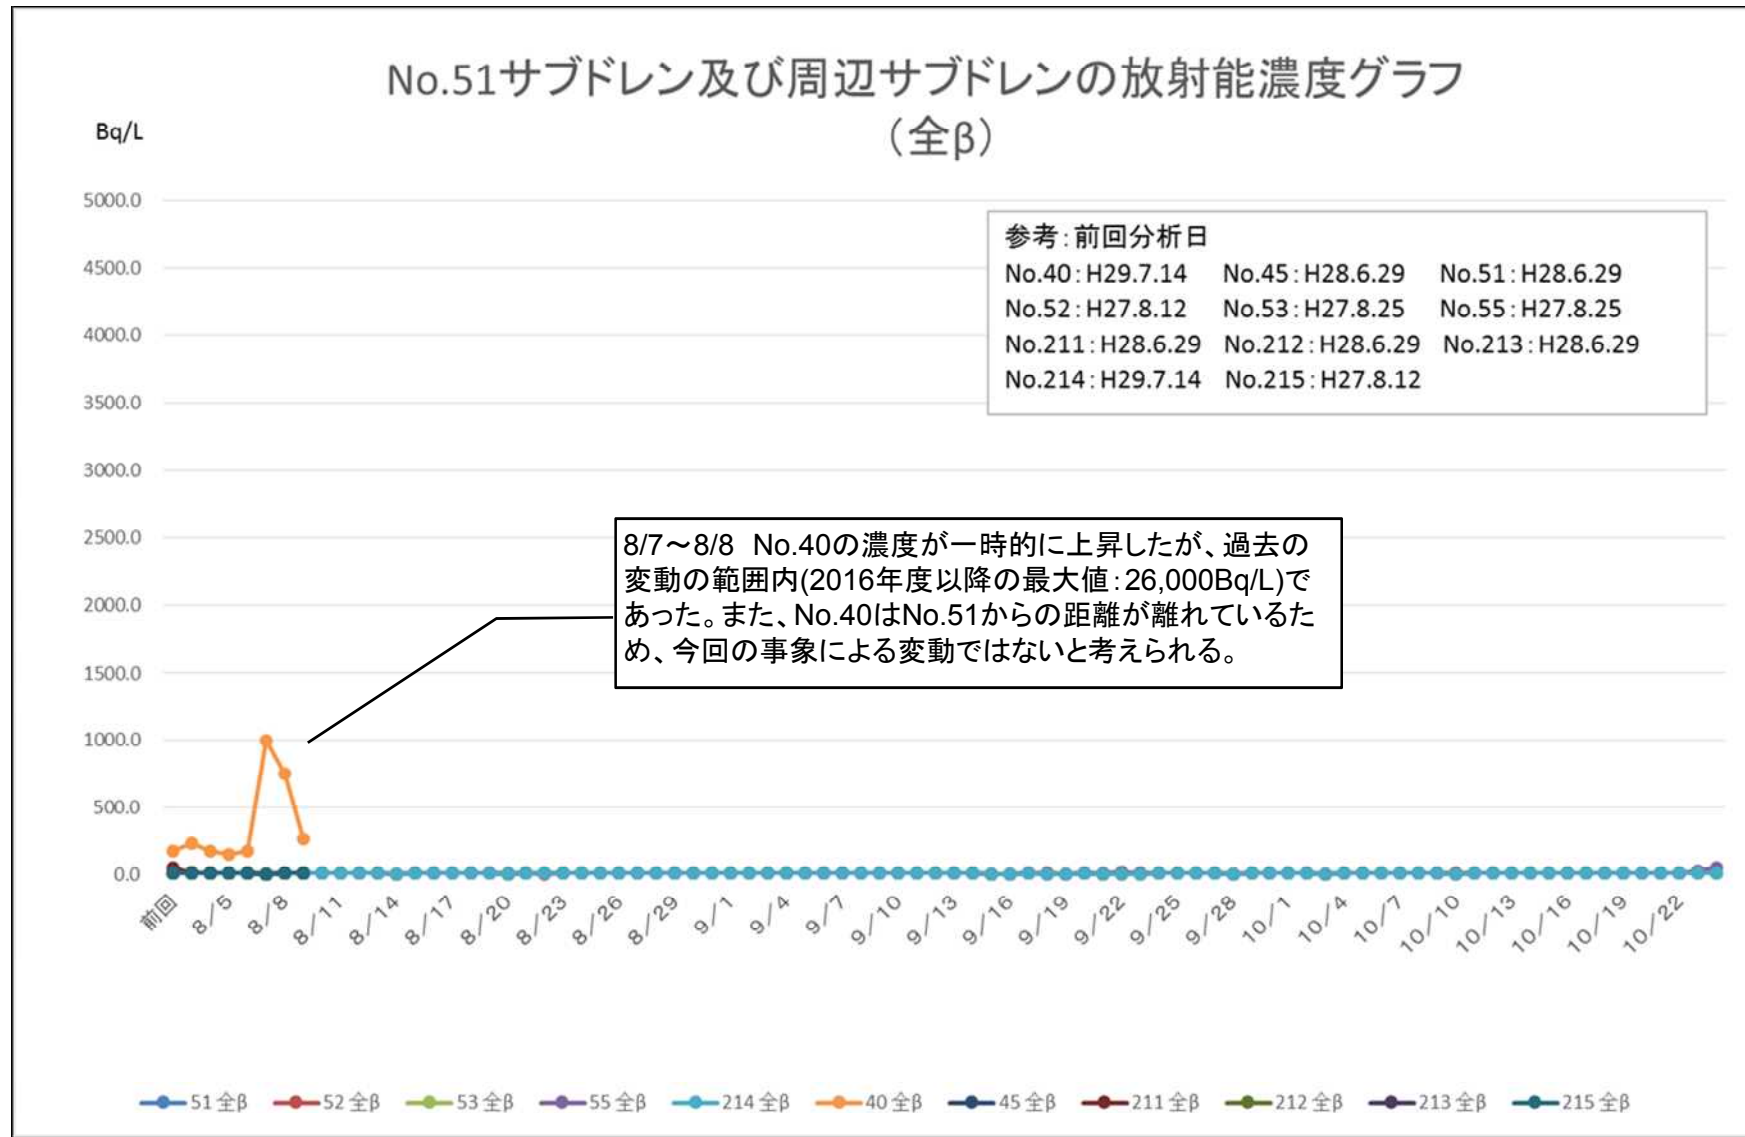
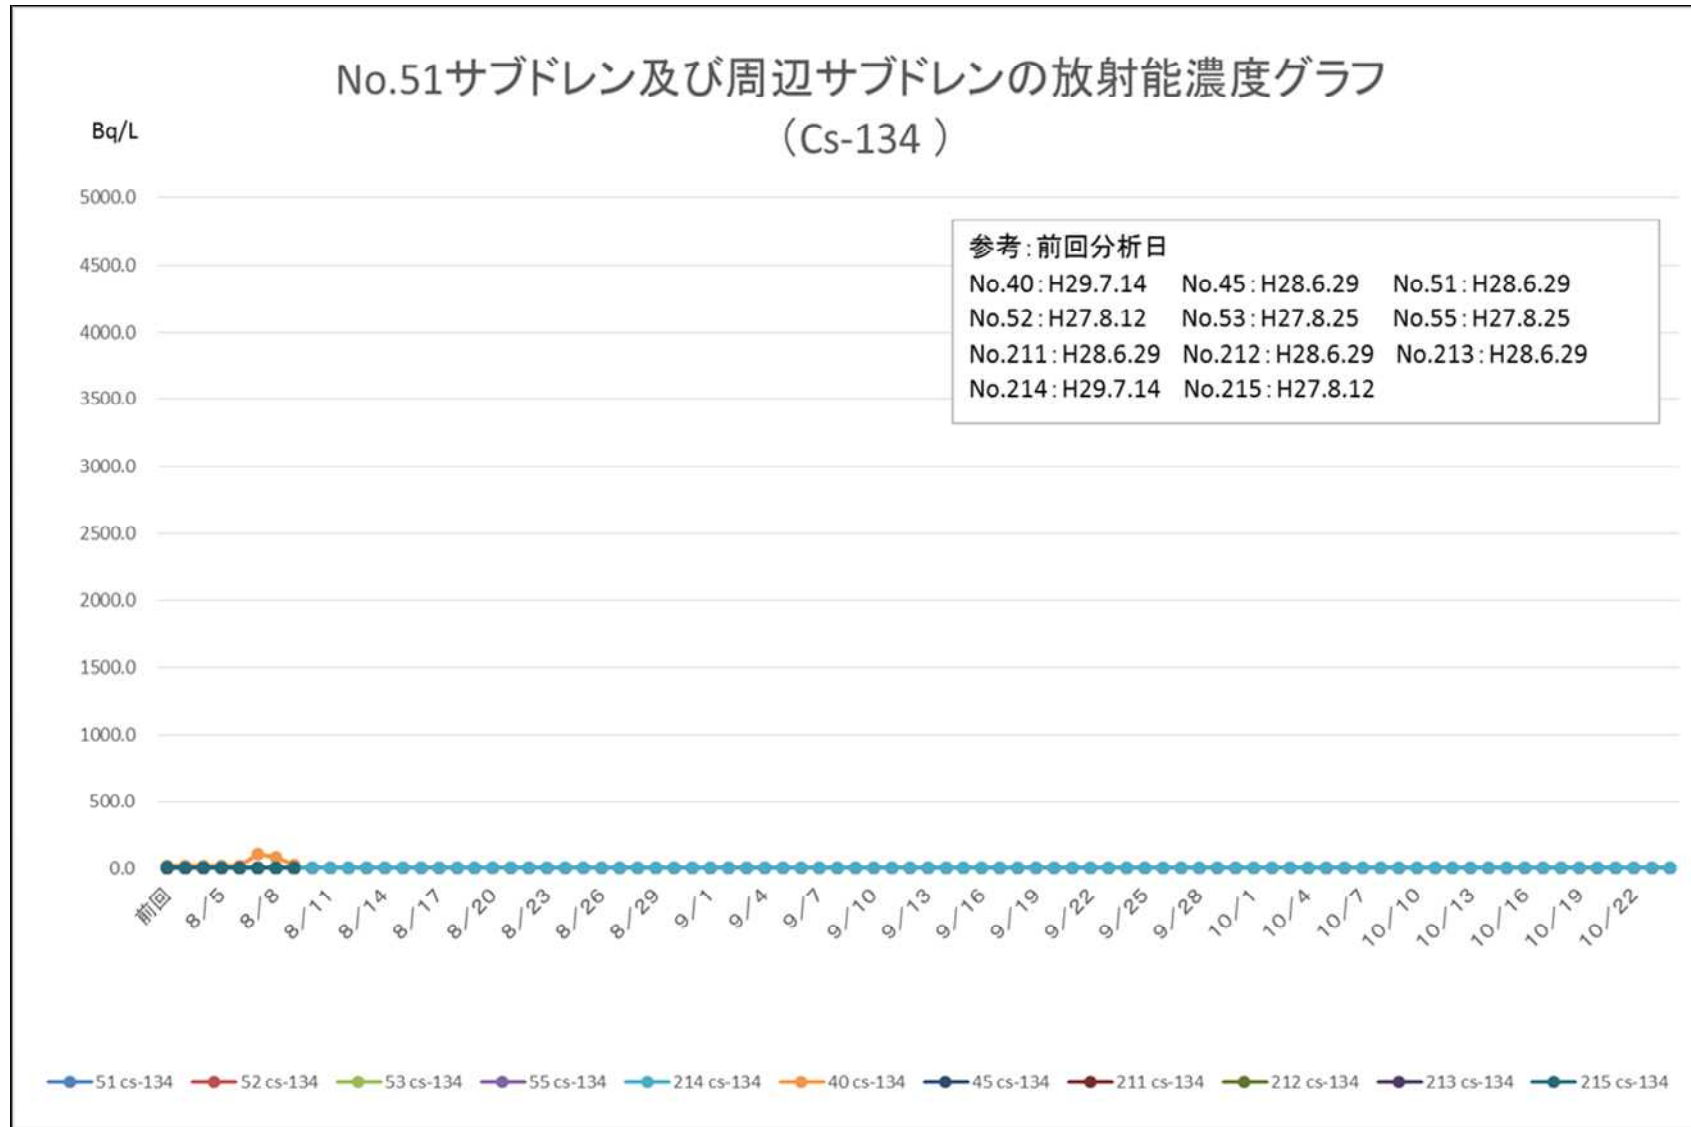
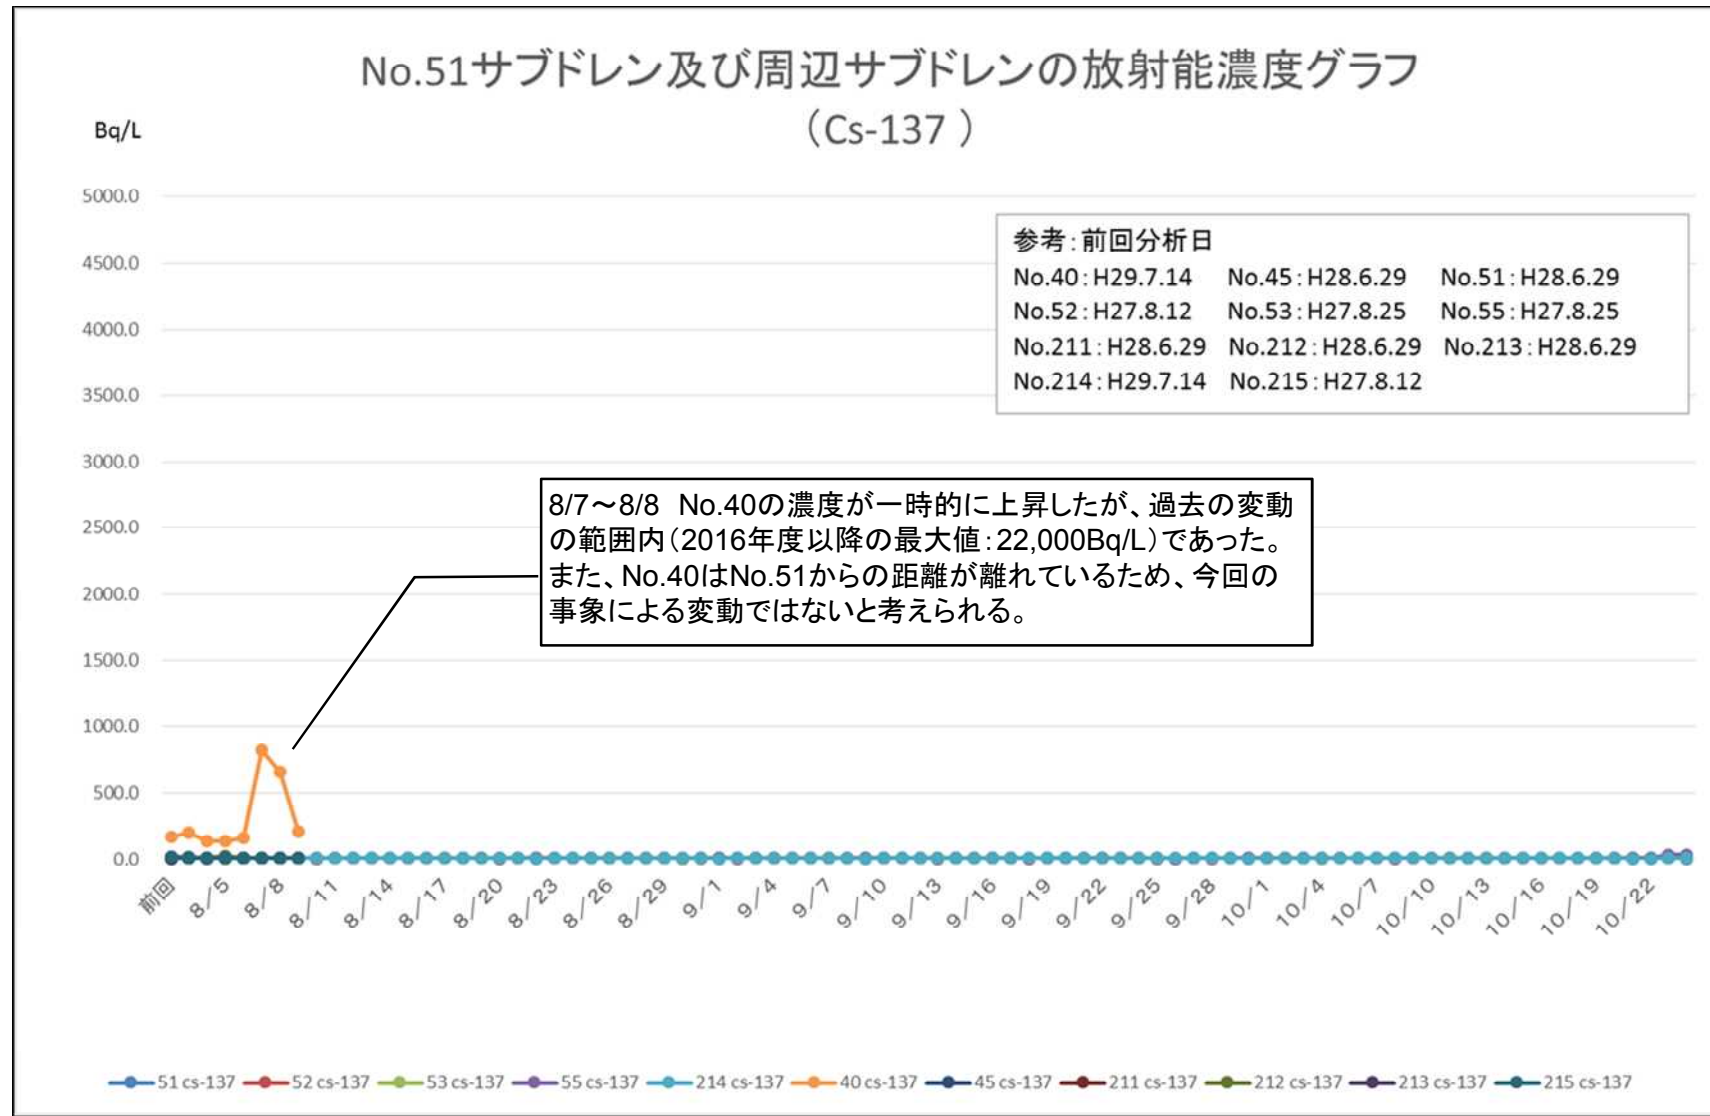
8月3日からこれまでの周辺サブドレンピットでのモニタリングの結果、一部のピットでトリチウム濃度が一時的に上昇したが、過去と同程度の変動範囲内であった。また、No.40の全βとCs-137濃度が一時的に上昇したが、過去の変動の範囲内であり、No.51からの距離が離れているため、今回の事象による変動ではないと考えられる。以上より、これまでのモニタリング結果では、No.51の水位低下の影響と思われる変動は確認されていない。
