福島県原子力発電所の廃炉に関する安全監視協議会

G 3 西タンクエリア堰内雨水の外堰への漏えいについて

2018年3月26日

東京電力ホールディングス株式会社

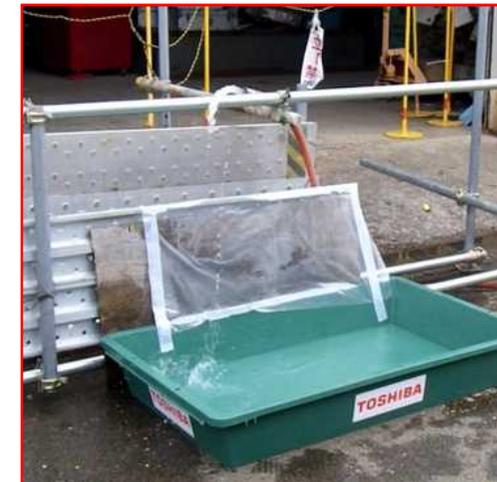
【モックアップ状況（ホース移動時）】

- 状況の聞き取り及びモックアップ結果より、ポンプ起動後に移送用ホース先端がホースの自重や水の反動により、内堰より外に移動し漏えいしたものと推定される。

➤ 直接要因

- ① 作業員はホース敷設時にホース先端を固縛してなかった。
- ② 作業員は内堰よりも高い位置にホースを敷設した。
- ③ 移送時に監視員が居なかった。
