1号機	2号機	3号機	4号機
燃料取り出し開始		2023年度目途	2023年度目途	2018年度中頃	2013年11月
使用済燃料		392体	615体	566体	1535体
電気出力(万kW)		46.0	78.4	78.4	78.4
原子炉建屋	平面形状	約42m×約42m(1階) 約42m×約31m(ハレディングフロア)	約46m×約56m(1階) 約46m×34m(ハレディングフロア)	同左	同左
	構造(ハレディングフロア)	屋根スラブ:鉄筋コンクリート造 屋根トラス:鉄骨造	同左	同左	同左
	柱・梁・壁	鉄骨造+パネル	鉄筋コンクリート造	同左	同左
状況写真	現状

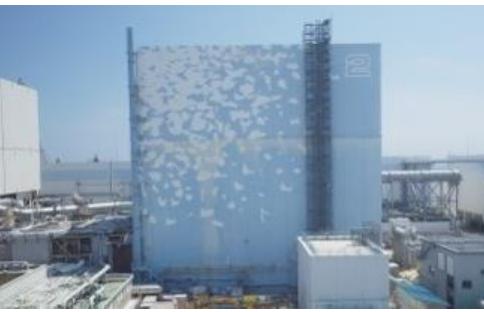
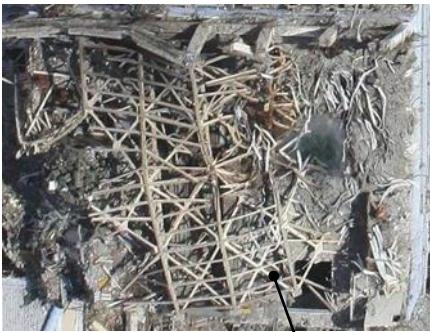
<p>屋根スラブ</p>

屋根	<ul style="list-style-type: none"> 北側の屋根スラブは、ハレディングフロア(以下、オペフロ)上に、南側は天井クレーン(以下、天クレ)上に落下。屋根トラスはつながった状態 	<ul style="list-style-type: none"> 水素爆発は起こっておらず、建屋に損傷は無い 	<ul style="list-style-type: none"> 屋根スラブは砕けオペフロ上に落下 屋根トラスは変形し、オペフロ上に落下 	<ul style="list-style-type: none"> 屋根スラブは砕けオペフロ上に落下 屋根トラスは変形しつながった状態
