3号機燃料取扱設備（FHM・クレーン）の不具合について

2018年9月4日

東京電力ホールディングス株式会社

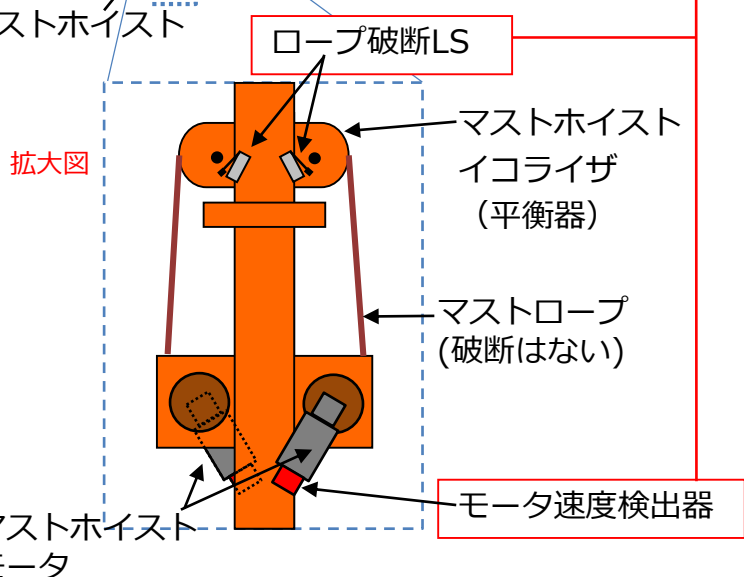
発生警報

- ①『マストホイストsimotion異常』
- ②『マストホイスト# 2 モータ・イコライザ異常』
- ③『ロープ破断なし(2)』(消灯)※

- ④『マストホイストモータ1・2』のモータ回転量情報、ロープ引出し長さ情報が非表示(####)

- ロープ破断を検出するリミットスイッチ(LS)の信号により警報③が発生し、①②はその関連警報として同時に発生する。
- ロープ破断、LS単品、信号ケーブル等に不具合のある可能性が考えられる。
- 調査の結果、ロープの破断、LSの故障は確認されていない。

- ④のモータ回転数、ロープ引出し長さ情報の表示が非表示(####)となる可能性は、表示桁数のオーバー、モータ速度検出器の単品故障、信号ケーブルの不具合、接続部の異常が考えられる。
- 調査の結果、接続部の異常は確認されていない。

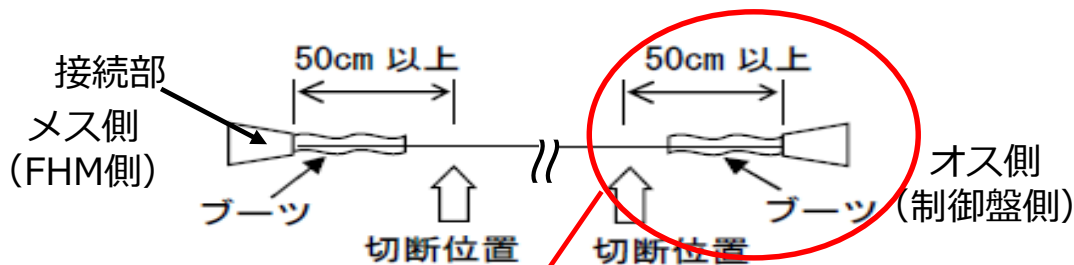
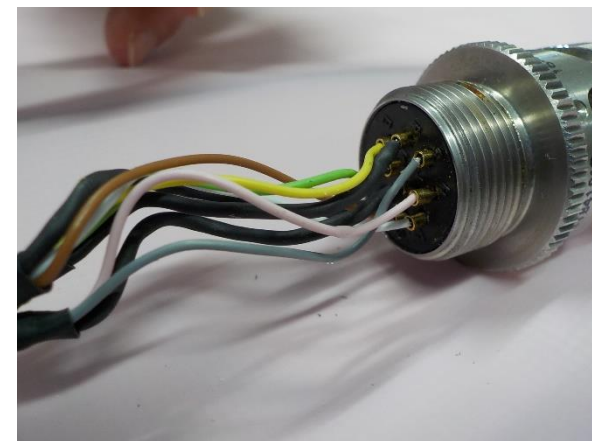
- 不具合が確認されたケーブルの接続部を分解し内部を確認
 - 片側 (オス側) の接続部内部に断線と異物を確認

分解後
(メス側、異常なし)

- 不具合が確認されたケーブルの接続部を分解し内部を確認した結果、片側（オス側）の接続部内部に断線と異物を確認した。

- 不具合調査の結果、検出器から制御ユニットにつながるケーブルに断線・地絡傾向・短絡傾向が確認された。また、ケーブルの接続部内部に断線と異物を確認した。詳細確認中

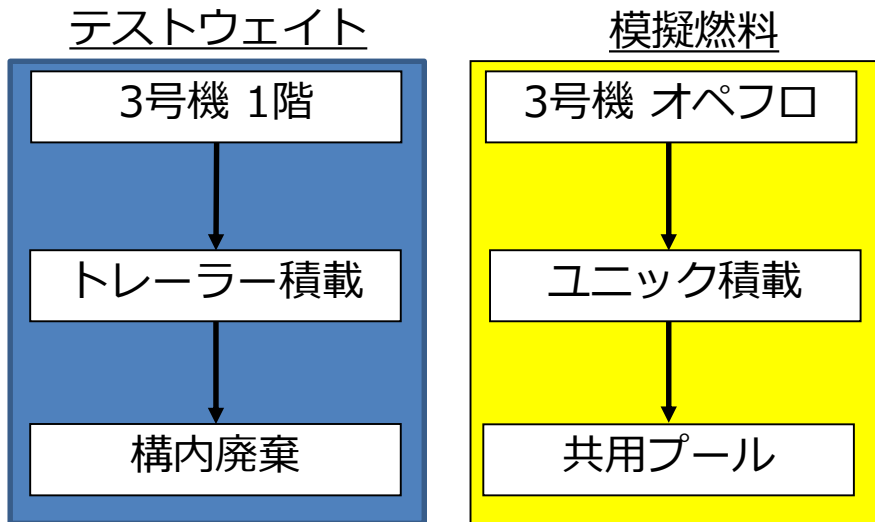
当初計画

- 当初は、使用前検査で使用したテストウェイトと模擬燃料の搬出は別々の作業だった。
- 台風12号の対策でクローラークレーンのジブ伏せを実施した影響で、屋外作業が制限され、工程の見直しが必要になり作業が輻輳した。
- 搬出作業を効率的に進めるため、テストウェイトの上に模擬燃料を固縛して同時に搬出が可能か当社から元請に相談、元請が可能と回答し、当社が作業を了承した。
