3号機燃料取扱設備の安全点検及び 調達における品質管理上の問題と対策

2018年10月19日

東京電力ホールディングス株式会社

I . 3号機燃料取扱機（FHM）の不具合と 調査の状況

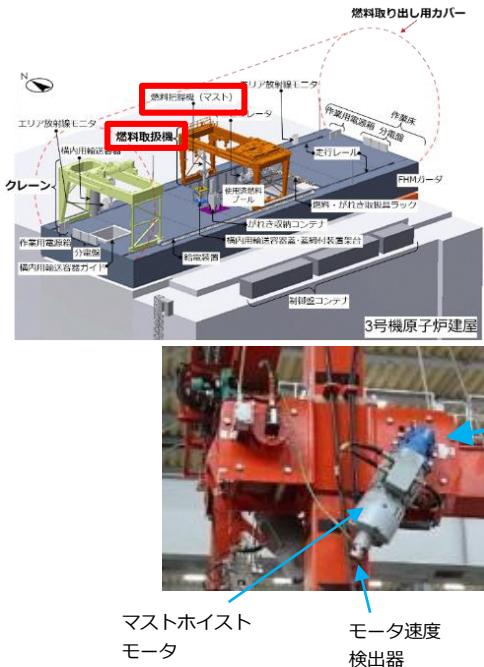
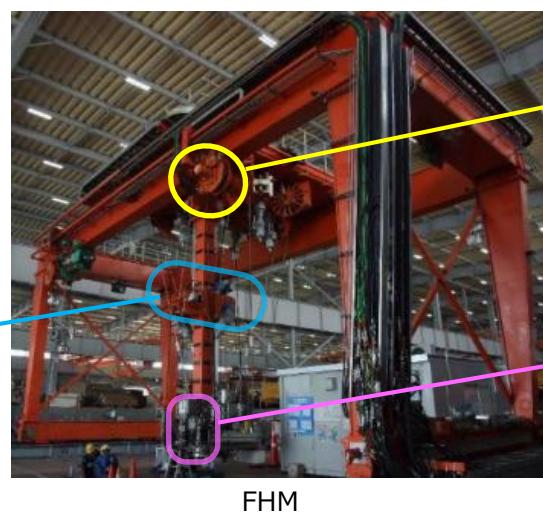
- 燃料把握機（マスト）は、マストホイストモータでマストロープを出し入れすることで、上下に伸縮する。
- マストロープは2本あり、片側のロープが破断しても、もう片方のロープで燃料等の保持が可能。片方のロープが破断した際は、マストホイストイコライザーが傾きロープの破断を検知する。

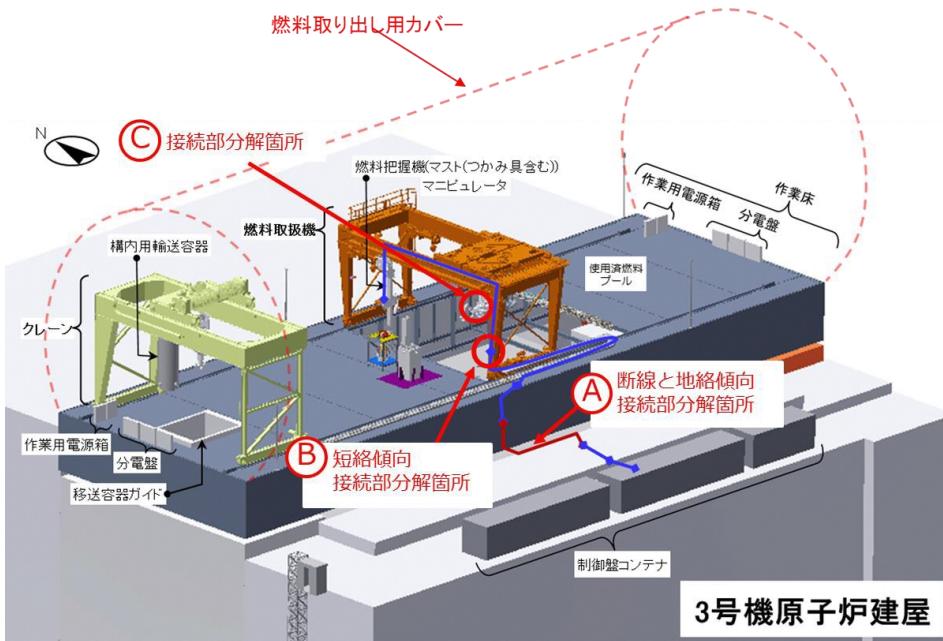
- 外観確認、動作確認の結果、ロープの破断、制御系機器に損傷は確認されなかった。
- ケーブル入替試験、抵抗測定の結果、マストホイストモータ速度検出器（1）につながるケーブルに断線、地絡傾向、短絡傾向を確認。
- 分解調査の結果、接続部内部にリード線の断線を1箇所確認。

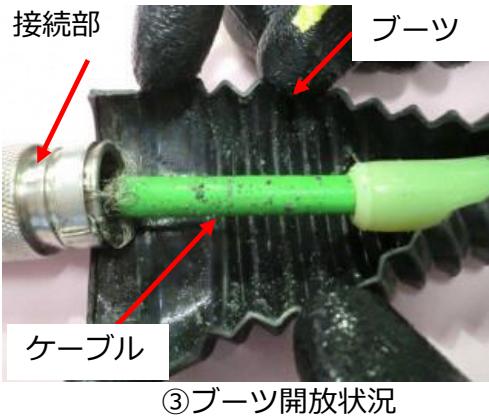
④ブーツ等取外し後

- 不具合が確認されたケーブルの接続部を分解し内部を確認した結果、ブーツ用滑り止め※にずれや熱収縮の痕跡が少ないと、内部が湿っていることを確認。
 - リード線の断線は、ブーツの隙間から接続部内部に雨水等が浸入したため、水分により腐食し、破断に至ったと推定。
- ⇒ FHMの停止は、制御装置がリード線（制御ケーブル）の断線を検知したことで制御系の異常と判断した（「マストホイストsimotion異常」）ため停止に至った。
