3号機燃料取扱設備の不具合について

2018年3月15日の試運転開始以降8月までに発生した不具合

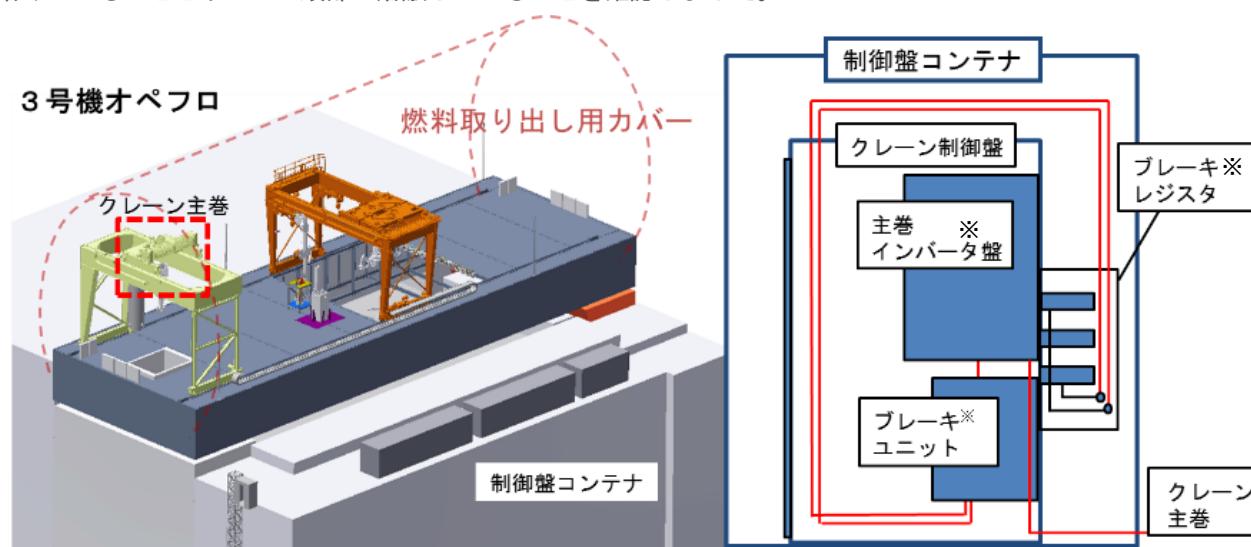
2018年5月11日、クレーン試運転において、主巻の巻下げ停止操作をしていたところ、原子炉建屋オペレーティングフロアに設置してある制御盤コンテナ内から異音が発生し、クレーンが停止。異音の発生したクレーン主巻インバータ※の内部を確認したところ、内部にすすが付着していました（消防署より「非火災」との判断）。

翌日、調査を行ったところ、クレーン制御盤背面のブレーキレジスタ※において、端子台の絶縁物が溶けていることとボルトの頭部が溶融していることを確認しました。

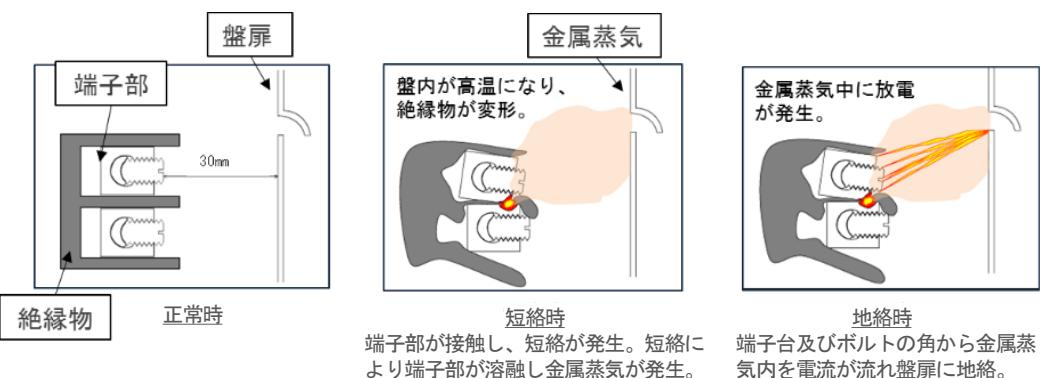
調査の結果、ブレーキユニットのパラメータ設定が、米国出荷時の低い設定（米国での電源電圧380Vに合わせた設定）のままとなっていたことが判明しました。

そのため、ブレーキレジスタに連続して電流が流れる状態となっており、ブレーキレジスタ盤内が高温となり、端子台の絶縁物が変形し、端子台で短絡が発生。短絡時の放電により、ブレーキレジスタ盤扉と端子台間で地絡が発生し、ブレーキレジスタから主巻インバータへ短絡・地絡電流が流れ、インバータ損傷したものと推定されます。

不具合原因調査を経て、以下の対策を実施し、クレーンの試運転を2018年7月14日再開しました。

- ・ 発電所の電源電圧（480V）に合わせたブレーキユニットのパラメータ設定に変更
- ・ 損傷した部品の交換
- ・ ブレーキレジスタ端子台接続部の改良（端子間距離を離す。絶縁物を耐熱仕様に変更等）

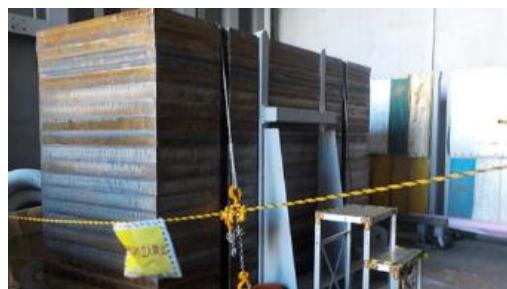
テストウェイト

2018年8月15日、クレーンを用いて資機材を片付けていたところ、制御系の異常を示す警報が発生。クレーンが停止しました。

8月16日、吊り上げた資機材が定格荷重（50.0 t）を超過（約50.9 t）していたことが判明しました。なお、クレーンは定格荷重の125%での落成検査に合格しています。

警報は、荷重制限に関するものではなく、主巻のブレーキ状態を示すものであり、外観上は、異常など特段の問題は確認されていません。

この調査結果を受け、作業でクレーンを使用する場合、定格荷重以内であること等をしっかり確認することを徹底するとともに、やむを得ず定格荷重を超過して吊り上げる場合、事前に労働基準監督署へ確認することを徹底し、所内及び協力企業へ周知・水平展開していくという再発防止策を実施していきます。
