風防足場移動時に発生した作業員の負傷について

平成30年11月16日

東京電力ホールディングス株式会社
福島第一廃炉推進カンパニー
福島第一原子力発電所 土木部

1-1. 工事件名：
1F 1～4号機 H5エリアタンク他設置工事

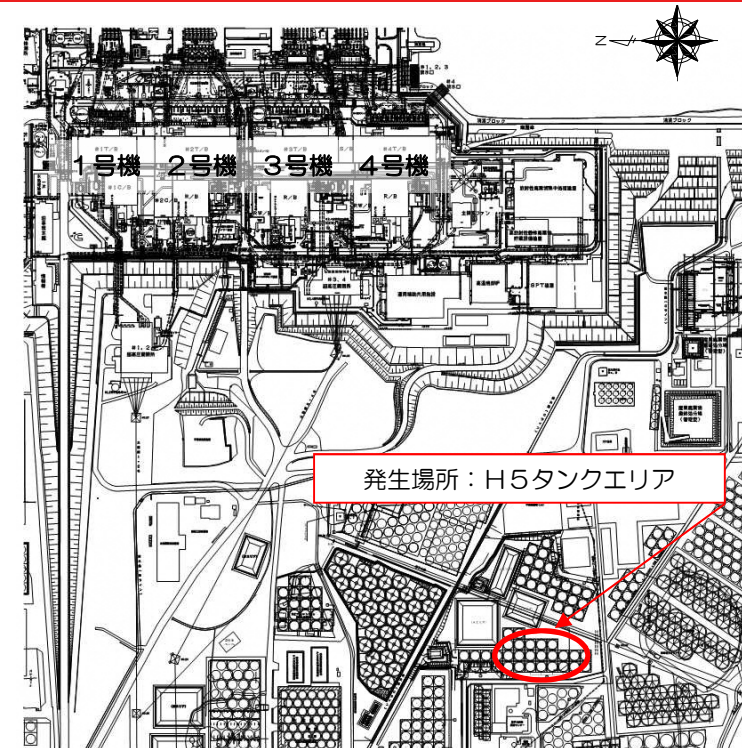
現地溶接型タンク建設現場において、被災者は溶接後の非破壊検査を行うために、風防足場へ上っていた。風の影響により風防足場が進行方向と逆方向へ急に動いた際、被災者は咄嗟にタンク上部の雨樋（風防足場のレール部）に右手を掛けてしまい、動いた滑車とレールの間に右小指が挟まれてしまった。

- ① 風防足場の車輪とレールに指が入らないようカバーをする。
- ② 風防足場移動には、足場上に人を乗せない。
- ③ 風防足場移動前に、移動ルート of 支障物を排除してから移動する。

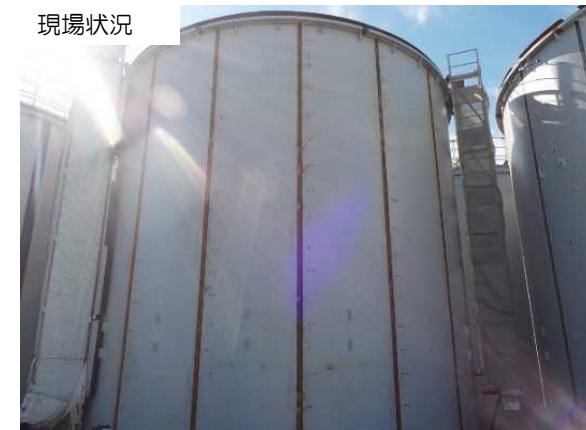
現場状況

- ① 被災者は風防足場の5段目に移動し、共同作業員1名が地上にて待機していた。（図1）
- ② 被災者は安全帯を手すりに掛け、上部固定ワイヤーを外し、共同作業員に風防足場を動かすよう合図を送った。
- ③ 共同作業員は、下部固定ワイヤーを外し、風防足場を後方から押す形で移動を始めた。（図2）
- ④ 約5m程度移動させた時に風防足場が押しにくくなったこと、進路上で障害となる昇降設備をどかすため、被災者に合図した後、風防足場を停止させた。
- ⑤ 共同作業員は風防足場の前方に移動し、片手で足場をつかみながら、進路上で障害となる昇降設備をどかさうとした。
