3号機燃料取扱設備の状況について

2018年11月30日

東京電力ホールディングス株式会社

Ⅱ．燃料取扱設備不具合に対する今後の対応

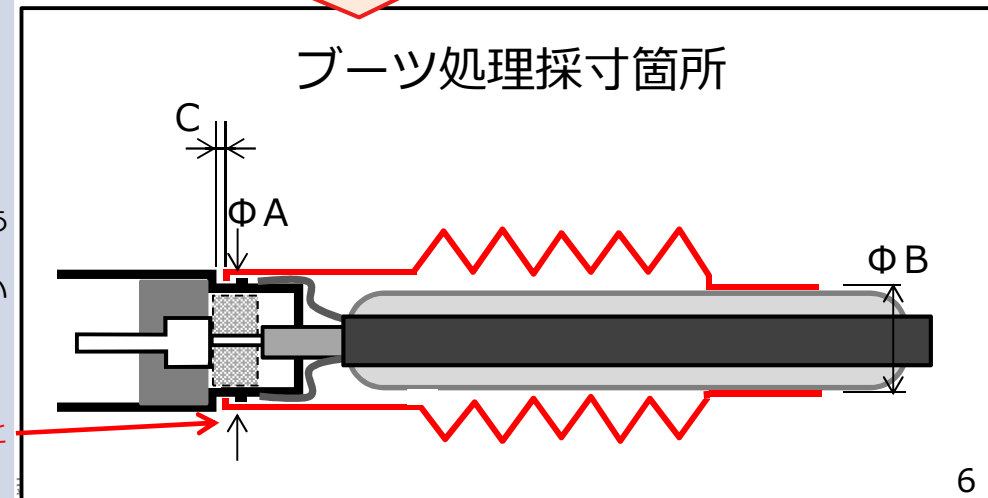
コネクタ組立チェックシート例 <抜粋>

防水性能（ブーツの気密性）を確保するために、仕上がり寸法を確認するようチェック項目を追加

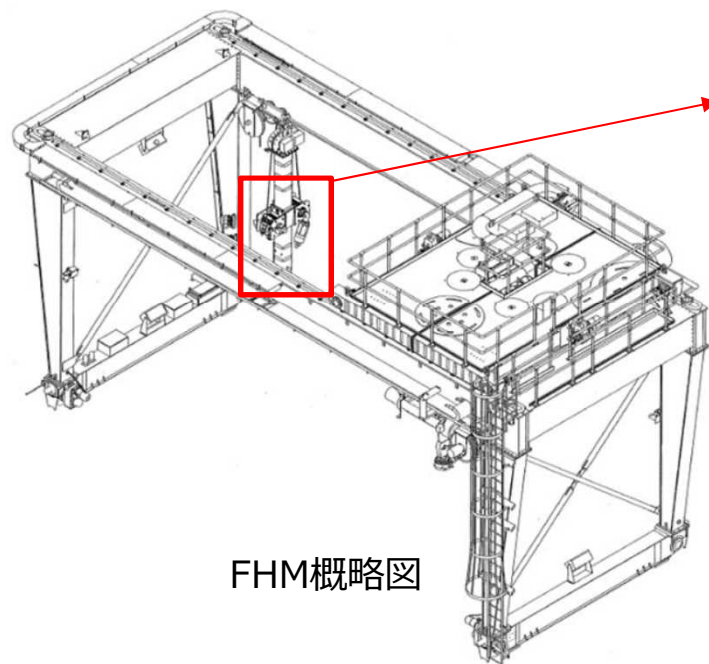
FHM概略図

■ **FHMマスト昇降モータは2台存在。機器の単一故障を仮定し、ラック内で燃料吊上げ中に1台故障し動作不能となった場合、故障したモータのブレーキを手動解除し吊降ろす**

1. 足場等によりFHMマスト近傍にアクセスし、故障した昇降モータのブレーキをブレーキ解除治具等により解除。燃料は健全な昇降モータのブレーキで保持された状態になる。
2. 故障した昇降モータの動作を無効化（遠隔操作室での操作）
3. 健全な昇降モータを駆動させ、徐々に燃料を下降し着座

■ **なお、FHMの横行走行動作が不可能になった場合、走行はマスト昇降モータと同様にブレーキ解除を行い牽引機により移動。横行動作は安全かつ被ばく量の少ない方法で対応（詳細検討中）**

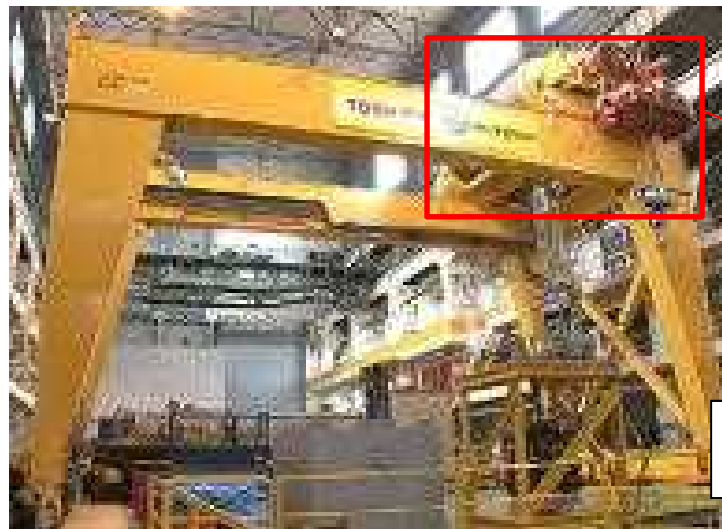
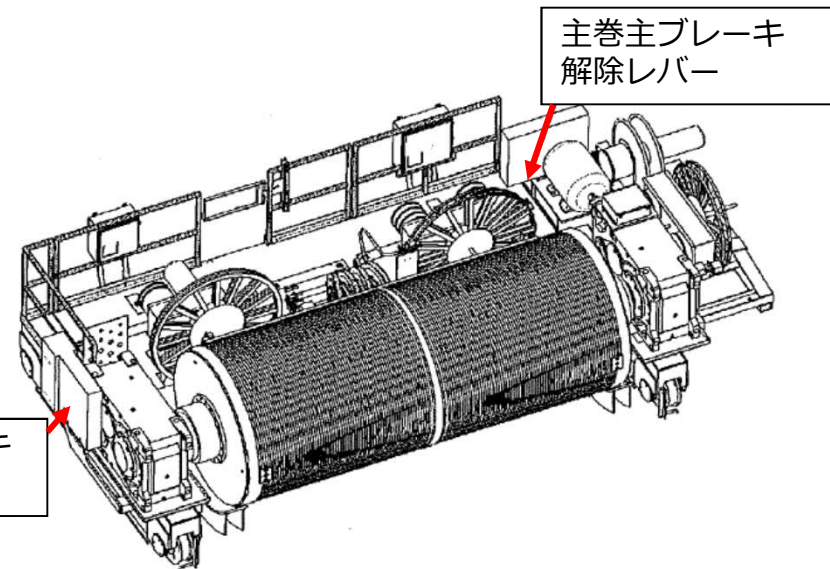
クレーン全景

■ 輸送容器吊り上げ中にクレーンの主巻モータが故障し昇降不能となった場合、手動でブレーキを解除し吊降ろす

■ なお、クレーンの横行走行動作が不可能になった場合、走行は主巻モータと同様にブレーキ解除を行い牽引機により移動。横行動作は安全かつ被ばく量の少ない方法で対応（詳細検討中）。
