2号機CST炉注ポンプ全停事象並びに2号機燃料 デブリ冷却状況確認試験の今後について

2019年1月25日

東京電力ホールディングス株式会社

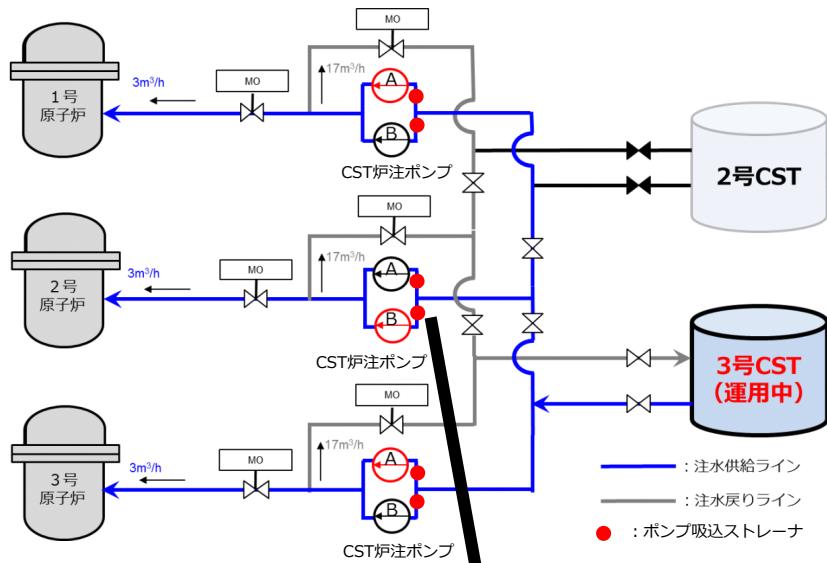
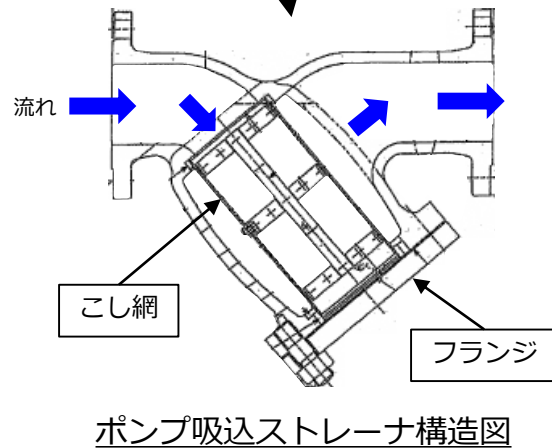
8. 原因調査 (ポンプ吸込ストレーナ内部確認結果)

推定原因	内容	可能性	対策
ポンプ吸込 ストレーナの詰まり	スラッジ等がポンプ吸込配管に流れ込み、ストレーナ詰まりにより圧力が変動した。	ポンプ吸込圧力指示値のトレンドを確認したところ、圧力指示値が徐々に低下していることから、ポンプ吸込のストレーナにスラッジなどが蓄積され、圧力変動が発生した可能性があると考ええる。	○ 事前の配管内フラッシングおよび運転中のフラッシング方法を検討。
エアの混入 による圧力変動	2号機CST出口配管（ポンプ吸込）に混入していたエアがポンプ吸込配管に流れ込み、圧力が変動した。	ポンプ吸込圧力指示値のトレンドを確認したところ、エア混入により発生する指示値のハンチング（波打ち事象）は見られなかったことから、エア混入による圧力変動の可能性は低いと考えるが、ポンプ吸込圧力計にエアの混入が確認された。	△ 事前のエアイベントおよび運転中のエアイベント方法を検討。
ポンプ吸込 圧力計の不良	ポンプ吸込圧力計の不良により、実際の圧力よりも低い指示値となった。	ポンプ再運転後、ポンプ(B)吸込圧力計は通常値を示し、また(A),(B)共にほぼ同値となったことから、圧力計は正常と考える。	× 計器は正常であることから、対応不要。

- ポンプ吸込ストレーナは、吸込圧力の低下傾向が確認された場合に点検することとしていたため、過去に点検は実施していない。
- このため、ストレーナの汚れは想定していたが、これまでポンプ吸込圧力の低下は無かったことから、2号機CSTインサービス操作前にストレーナの点検は実施しなかった。
- 2019年1月18日に2号機CST炉注ポンプ(B)吸込ストレーナの内部確認を行った結果、こし網内面に鉄さび片の付着が確認された。また、フランジ部にもこし網より落下した鉄さび片が確認された。
- 今回確認された鉄さび片は、現在までの運転によるものと、2号機CSTインサービス操作によって流入したものと推定。
