平成30年度中間貯蔵(双葉3工区)土壤貯蔵施設工事 における伐採作業時の事故について

2019年2月

環境省

平成30年度中間貯蔵（双葉3工区）土壌貯蔵施設工事における 伐採作業時の事故の概要

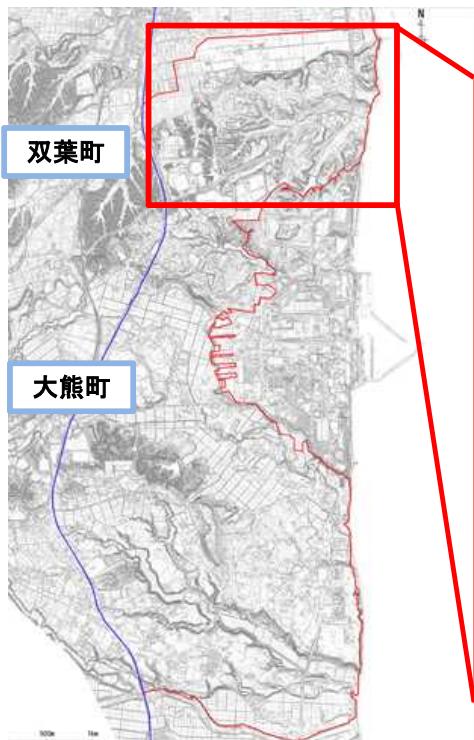
伐採した倒木の下敷きとなって作業員が発見された事故

2019年2月4日 11時45分頃 <安藤・間JV>

- 解体物等置場(施設整備の際に発生する家屋解体材や伐採木等を仮置きするための置場)を整備するために、チェーンソーでカシの木(胸高直径約60cm、高さ約15m)を伐倒した。
- その後、昼休憩時に集草作業を行う予定の被災者(64歳女性)が不在だったため、付近を捜索したところ、樹木の下敷きになっている被災者を発見(意識なし)。救急車で病院に搬送したが、死亡が確認された。
