3号機燃料取扱設備の不具合について

2018年3月15日の試運転開始以降8月までに発生した不具合

安全点検中に発生した不具合

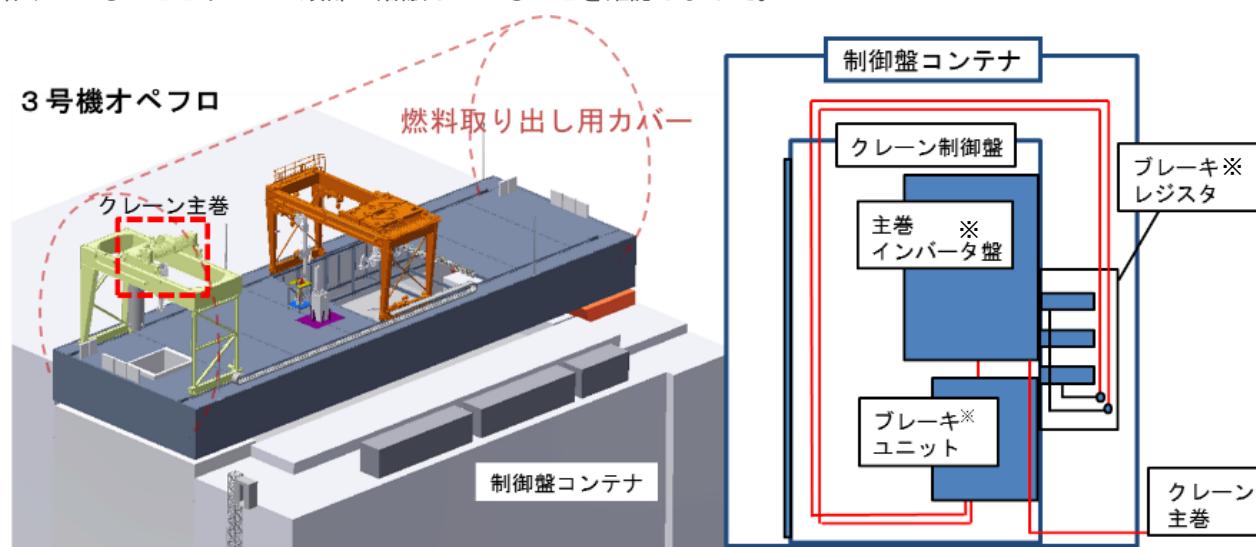
2018年5月11日、クレーン試運転において、主巻の巻下げ停止操作をしていたところ、原子炉建屋オペレーティングフロアに設置してある制御盤コンテナ内から異音が発生し、クレーンが停止。異音の発生したクレーン主巻インバータ※の内部を確認したところ、内部にすすが付着していました（消防署より「非火災」との判断）。

翌日、調査を行ったところ、クレーン制御盤背面のブレーキレジスタ※において、端子台の絶縁物が溶けていることとボルトの頭部が溶融していることを確認しました。

調査の結果、ブレーキユニットのパラメータ設定が、米国出荷時の低い設定（米国での電源電圧380Vに合わせた設定）のままとなっていたことが判明しました。

そのため、ブレーキレジスタ※に連続して電流が流れる状態となっており、ブレーキレジスタ盤内が高温となり、端子台の絶縁物が変形し、端子台で短絡が発生。短絡時の放電により、ブレーキレジスタ盤扉と端子台間で地絡が発生し、ブレーキレジスタから主巻インバータ※へ短絡・地絡電流が流れ、インバータが損傷したと推定されます。

- ・ 発電所の電源電圧（480V）に合わせたブレーキユニットのパラメータ設定に変更
- ・ 損傷した部品の交換
- ・ ブレーキレジスタ端子台接続部の改良（端子間距離を離す。絶縁物を耐熱仕様に変更等）

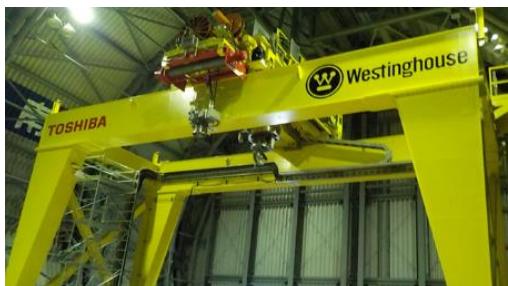
クレーン全景

2018年8月15日、クレーンを用いて資機材を片付けていたところ、制御系の異常を示す警報が発生。クレーンが停止しました。
8月16日、吊り上げた資機材が定格荷重(50.0 t)を超過(約50.9 t)していたことが判明しました。なお、クレーンは定格荷重の125%での落成検査に合格しています。
警報は、荷重制限に関するものではなく、主巻のブレーキ状態を示すものであり、外観上は、異常など特段の問題は確認されていません。

- ・ 無負荷の状態での動作確認では異常はない状況であり、現在、原因調査中です。
- ・ 但し、過荷重により、警報が発生したわけではないことは確認できております。
(再現性あり)

インバータ※で定義されている動作方向に対してBE2※チェック時の動作方向の不整合。

ソフトの修正、および修正後の検証を実施済。

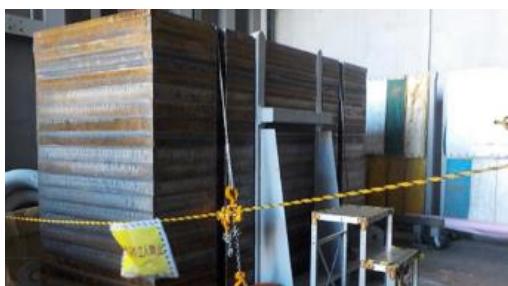
テストウェイト

- ・ 調査の結果、模擬燃料取扱箇所の当社監理員は、模擬燃料とテストウェイトを合わせて定格荷重以内で吊れると思い込み、テストウェイト取扱箇所の当社監理員へ連絡しなかったため、定格荷重の超過について、テストウェイト取扱箇所の当社監理員は事前に労働基準監督署に確認しなかったことが原因でした。

この調査結果を受け、作業でクレーンを使用する場合、定格荷重以内であることをしっかり確認することを徹底するとともに、やむを得ず定格荷重を超過して吊り上げる場合、事前に労働基準監督署へ確認することを徹底し、所内及び協力企業へ周知・水平展開していくという再発防止策を実施していきます。

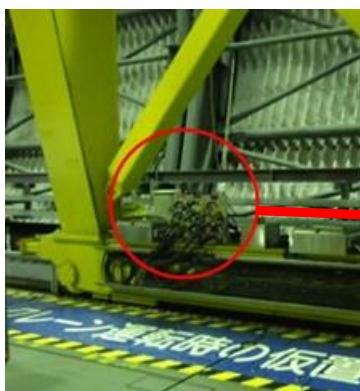
クレーン脚部

調査の結果、垂直吊具制御ケーブルの損傷を確認しました。また、ケーブルベア可動域及びベアを構成する部品にケーブル被覆の一部と考えられる破片の付着を確認したため、ケーブルがベアに巻き込まれ損傷したと判断しました。そのことから、ケーブルとベアの干渉確認が不足していたことが原因と判断しました。

ケーブルを交換し、干渉防止板を設置。抵抗測定・動作確認を行い、健全性を確認しました。（3月14日完了）
