3 / 4号機排気筒 落下物対応について (臨時点検結果の報告)

2019/6/14

東京電力ホールディングス株式会社

1 - 1. 3 / 4号機排気筒落下物の概要

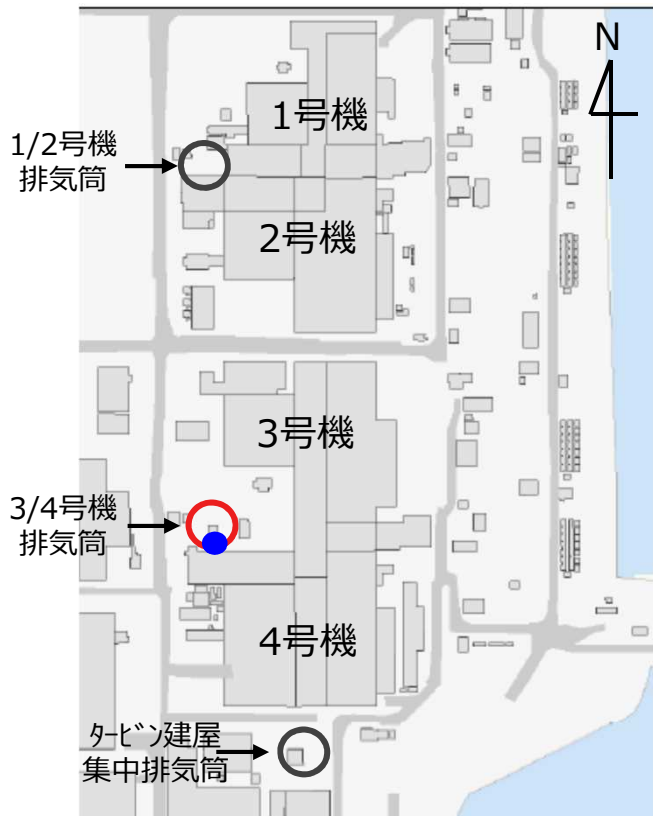
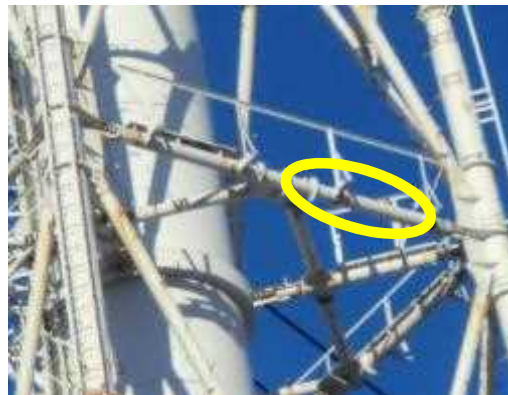
メンテナンス用の足場があった箇所
(地上約76m)

- 2019年1月9日午前11時45分頃、4号機廃棄物処理建屋周辺において、当社社員が鉄板（約25cm×約180cm,厚さ約6mm,重量約22kg）の落下物があることを確認した。
- 現場周辺を確認したところ、3/4号機排気筒の地上から高さ約76mにあるメンテナンス用の足場材が落下したものであると判断した。
- 落下事象をうけ、臨時点検として構内4本の排気筒を対象に地上からの望遠カメラによる写真撮影を実施した。地上からの写真撮影で劣化が疑われる箇所についてはドローンによる追加点検を実施した。
- また、3/4号機・タービン建屋集中排気筒を対象としてドローンによる線量調査を実施した。

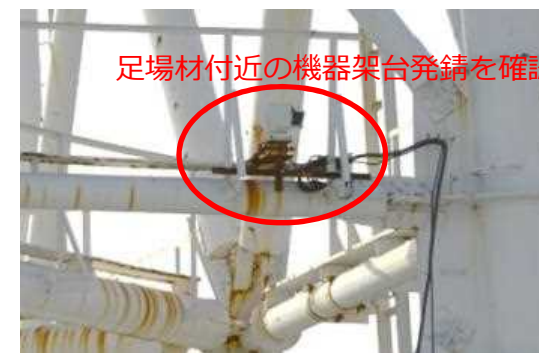
【参考】臨時点検時の写真
(2019年1月撮影)

- 4月10日にタービン建屋集中排気筒のドローン調査において劣化が疑われる機器等を確認した。
- 【写真⑰】劣化が疑われる機器周辺を確認した結果、機器を固定している鋼材の表面に発錆がみられた。固定治具（ボルト・ナット、Cクランプ、ワイヤ等）に欠損等はみられないが、腐食の進み具合は確認できなかった。
- 【写真⑱】下層部の足場材には腐食が見られるが、直ちに落下しそうな状況ではない。
- 【写真⑲】中層部から上層部の足場材には腐食が見られない。
- 腐食の状況と線量測定結果を踏まえて、タービン建屋集中排気筒の落下リスク低減対策の検討を進める。

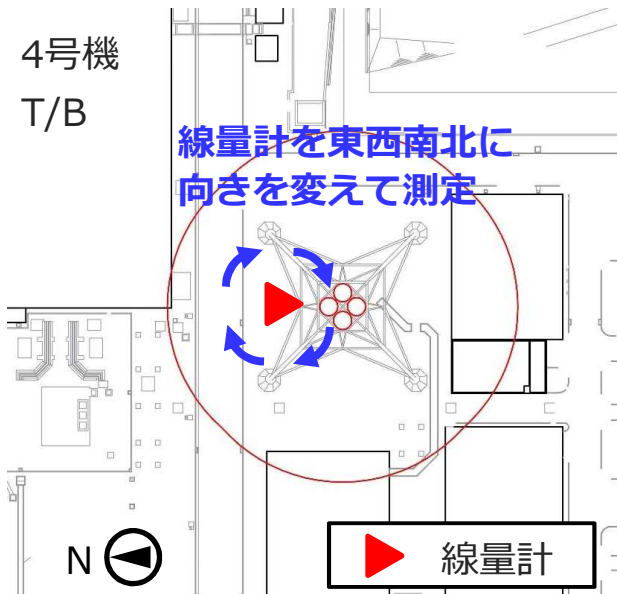
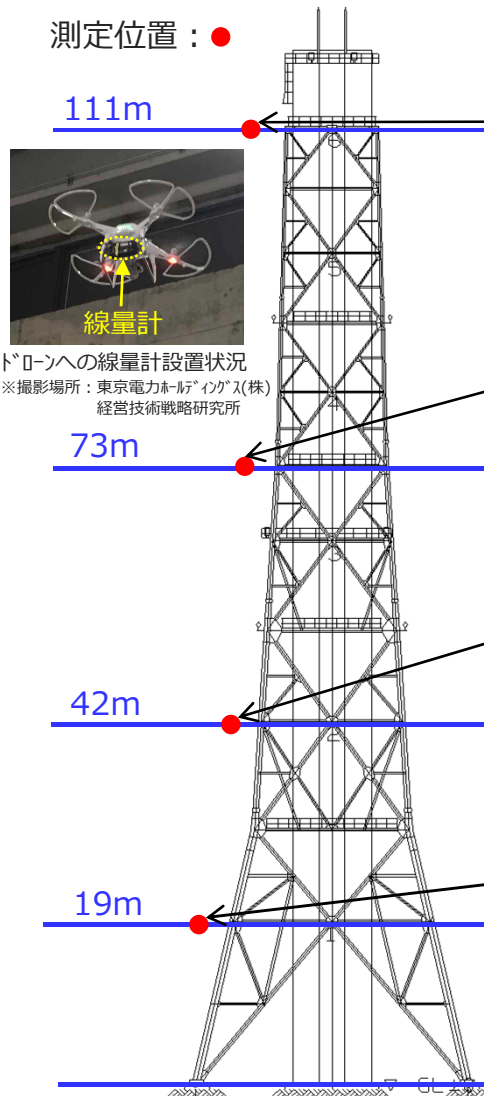
測定位置：●

- 4月10日にタービン建屋集中排気筒の北側でドローンを用いた線量測定を実施した。この結果も踏まえて落下リスク低減対策検討を進めていく。

- 排気筒の北側
- 高さ ①111m ②73m ③42m ④19m
- 筒身からの距離（目測）
高さ111m,73m：約5m
高さ42m：約6m
高さ19m：約10m
- 1箇所につき4方向の線量を測定。

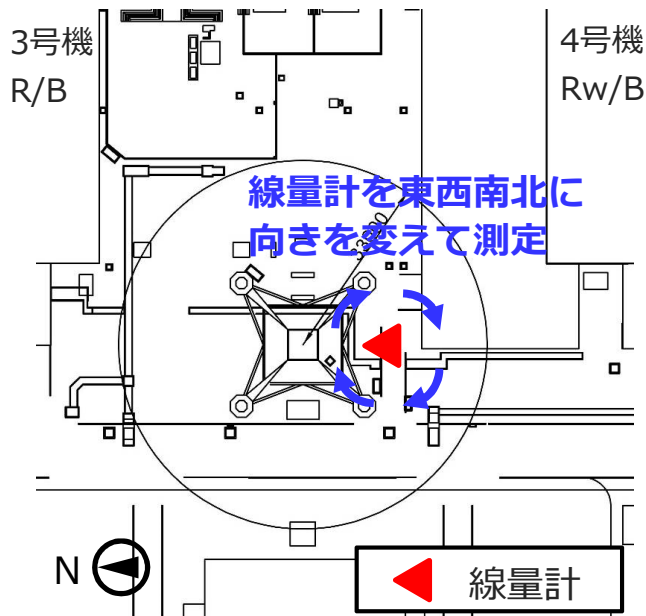
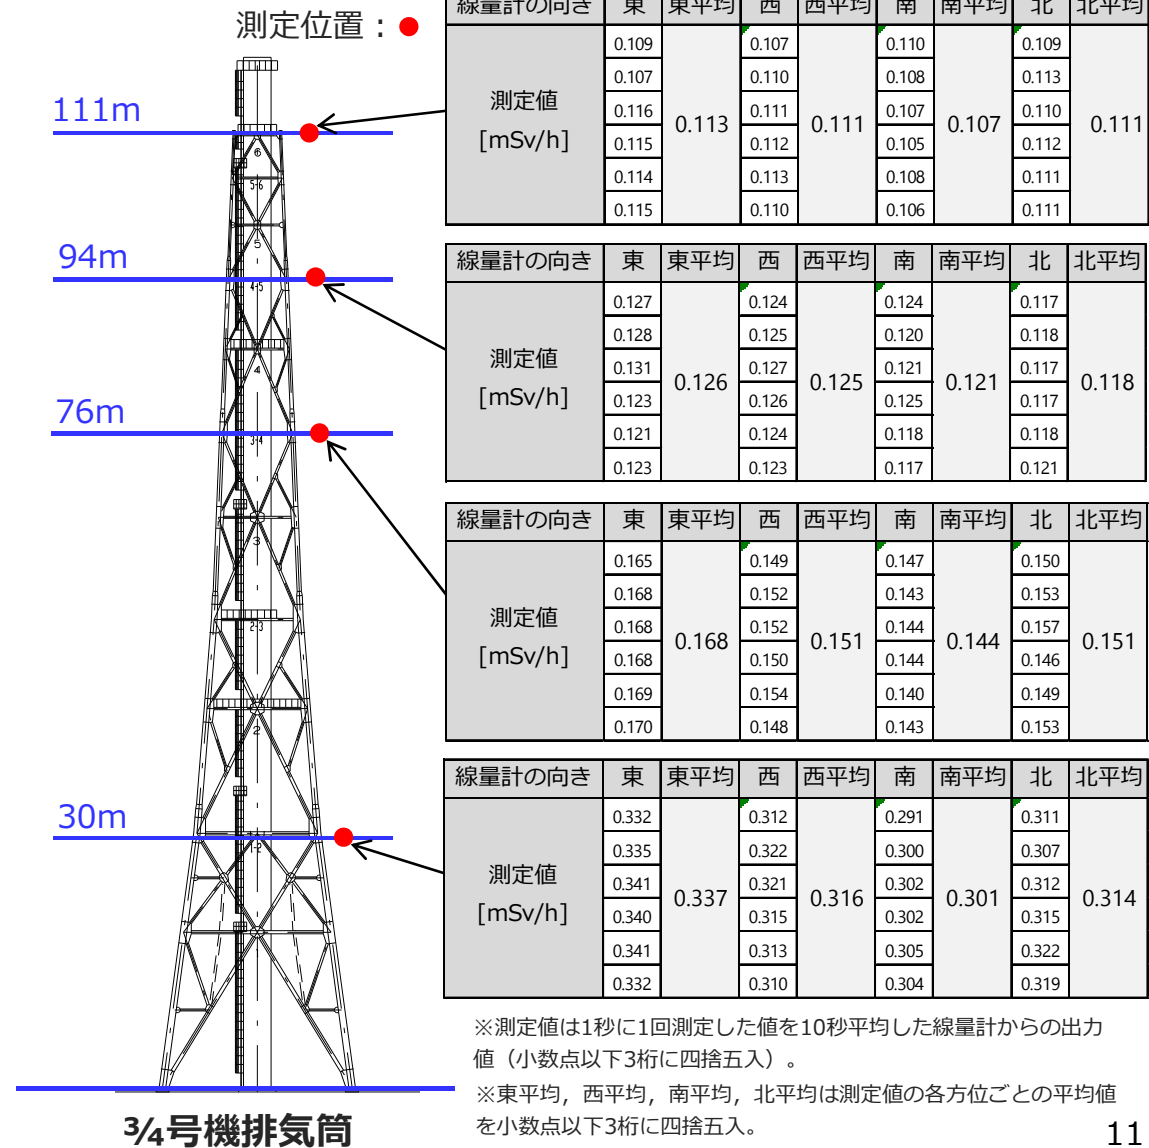
- 4月12日に3/4号機排気筒の南側でドローンを用いた線量測定を実施した。この結果も踏まえて落下リスク低減対策検討を進めていく。

- ・排気筒の南側
- ・高さ ①111m ②94m ③76m ④30m
- ・筒身からの距離 (目測)
高さ111m,94m,76m : 約5m
高さ19m : 約9m
- ・1箇所につき4方向の線量を測定。

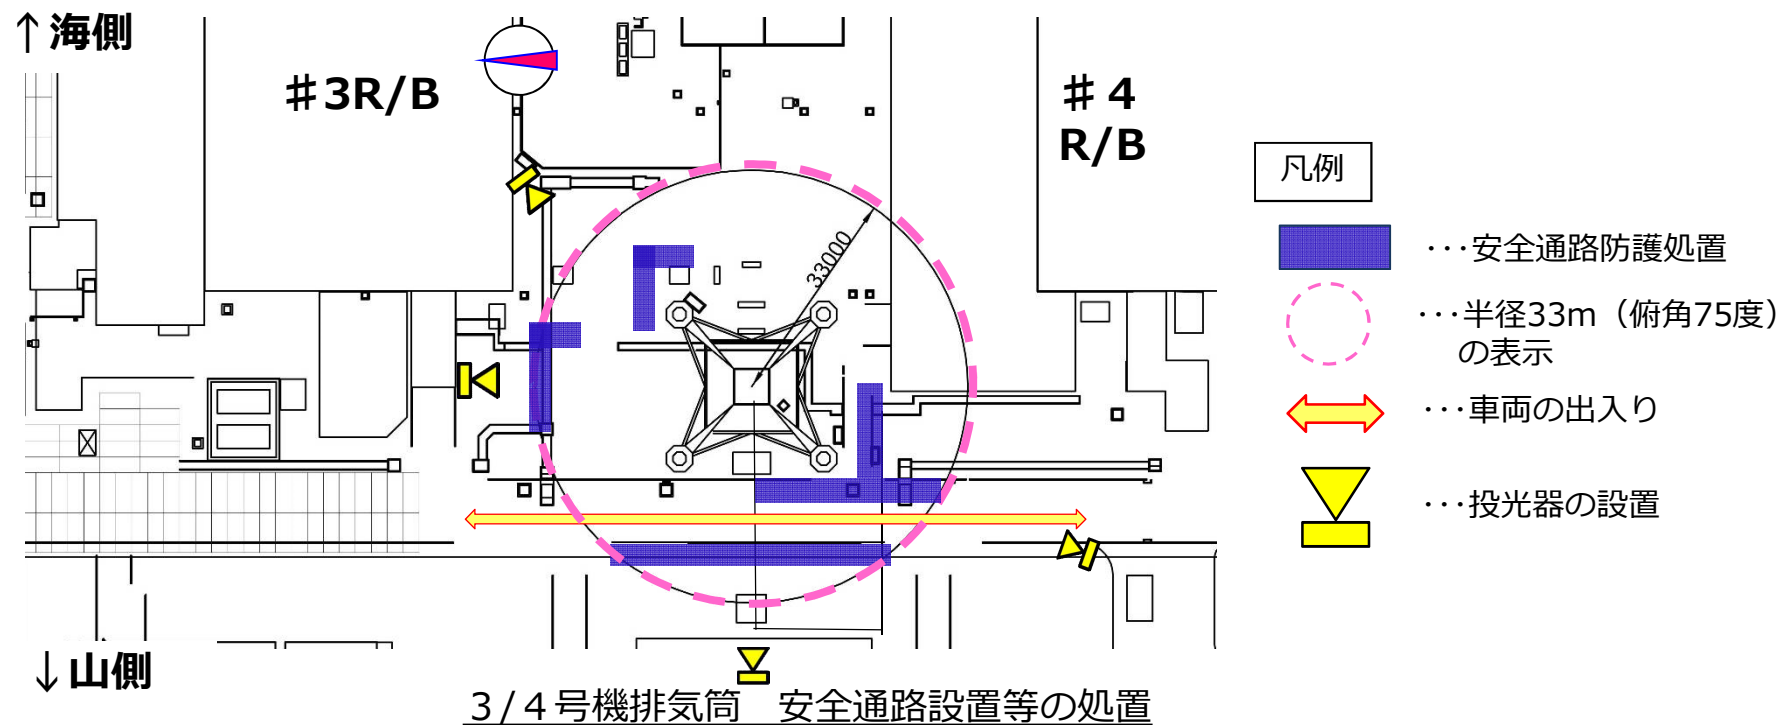
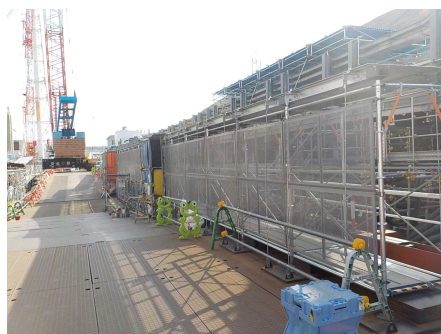
1/2号機排気筒：西側

- 規制エリア内の通行・作業のために、屋根付きの安全通路設置等の処置(下図)を**構内4箇所の排気筒を対象**に2019年3月25日完了。

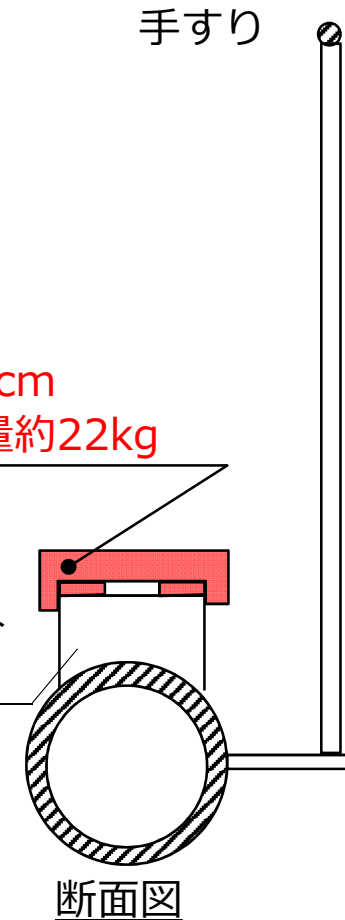
落下した足場材
約25cm×約180cm
厚さ約6mm,重量約22kg

リブプレート
PL 6 @800

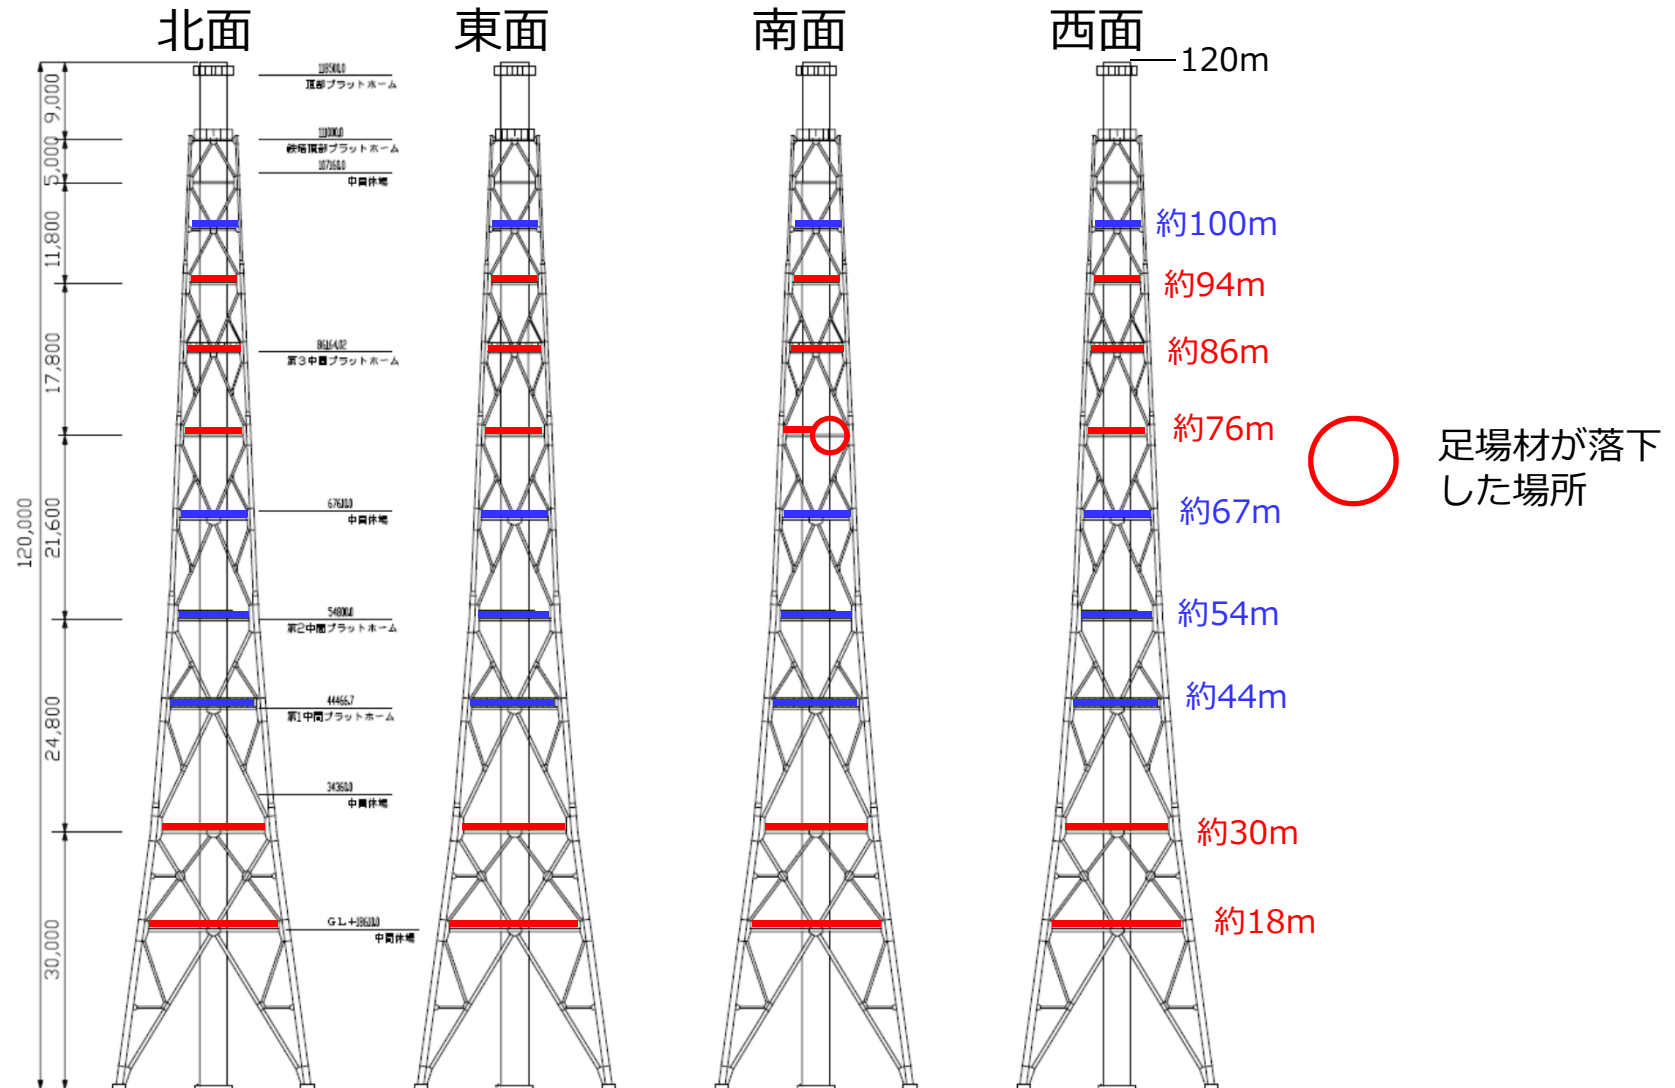
旧足場材が残るメンテ用足場の配置立面図

- 昭和63年に改造工事の足場材が残っている箇所 (旧足場材が残るメンテ用足場)
- それ以外の箇所 (旧足場材が撤去済みのメンテ用足場)
