## 福島第一原子力発電所における自然災害対策について

東京電力ホールディングス株式会社

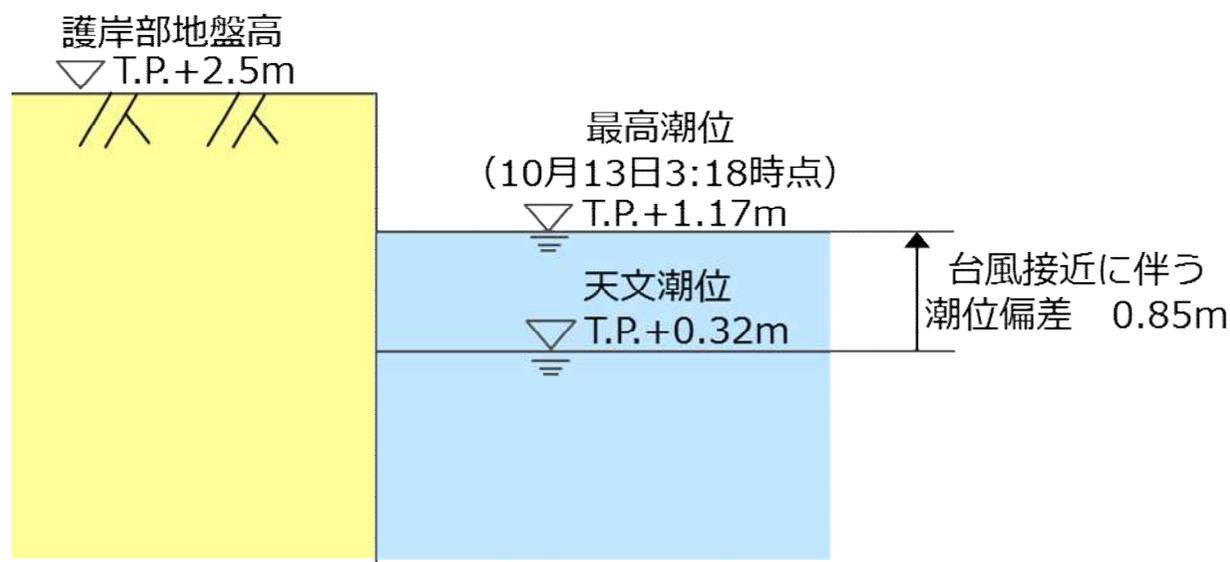
護岸部地盤高と台風接近に伴う潮位上昇のイメージ

- 台風19号の接近と満潮のタイミングが重なり、2019年10月13日 3:18 時点で福島第一原子力発電所港湾内では、**最高潮位：TP+1.17m（潮位偏差※：0.85m）**を記録  
※潮位偏差=実測潮位-天文潮位
- 大型の台風（10月13日3:00時点 中心気圧：975hPa）の接近であったものの、護岸部地盤高TP+2.5m盤に対して1.3m程度の余裕があり、設備への影響は無かった

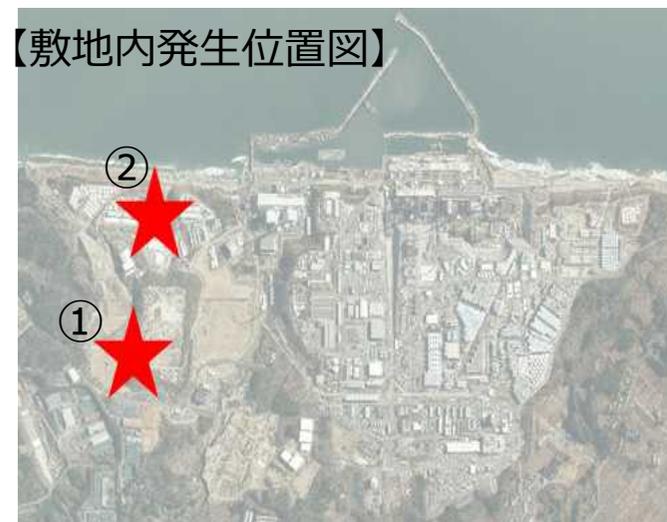
【敷地内発生位置図】

- 台風通過後のパトロールを10月13日午前中に実施。
- 発電所運営上や主要設備に影響がある異常は確認されなかった。
- パトロールで確認された状況は、
  - ・処理水タンクの堰カバー（堰内雨水流入抑制用）の一部損傷（破れ）
  - ・発電所敷地内の一部法面の崩落
